| Empresa: | DICONSA | Solicitante: | | Código QR: | VHSA-0282 | N. Orden: | KAUF555 | Fecha: | 20/12/2024 |
| Equipo: | MITSUBISHI | Modelo: | FG25N-GLP | Serie: | AF17D20397 | Ubicación: | IZAMAL | Horómetro: | 14,086 HRS |

***"PIERDE POTENCIA CON CARGA"***

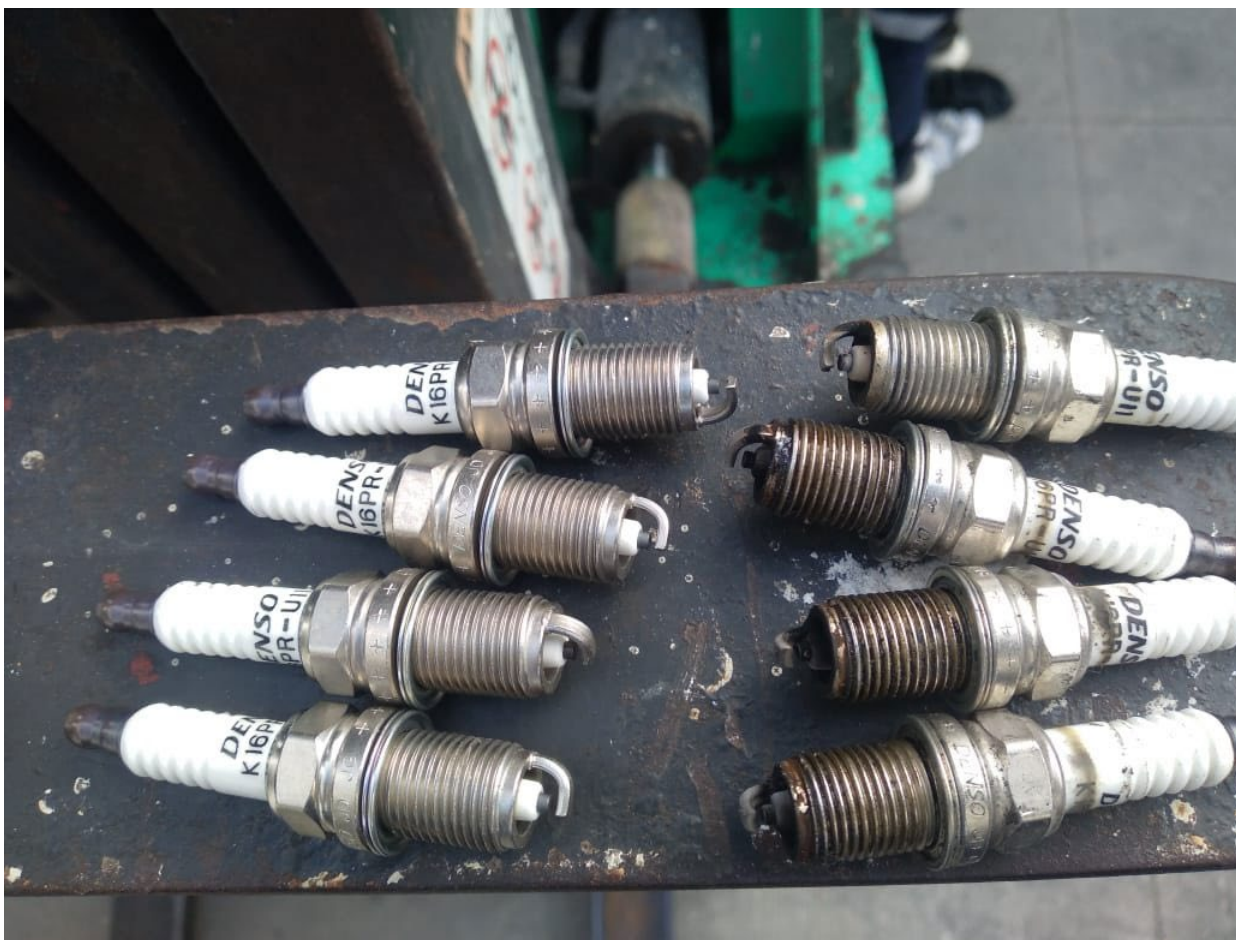
**\*SE REALIZA REVISIÓN DE FALLO (FALLO DE MOTOR), REEMPLAZO DE BUJÍAS**

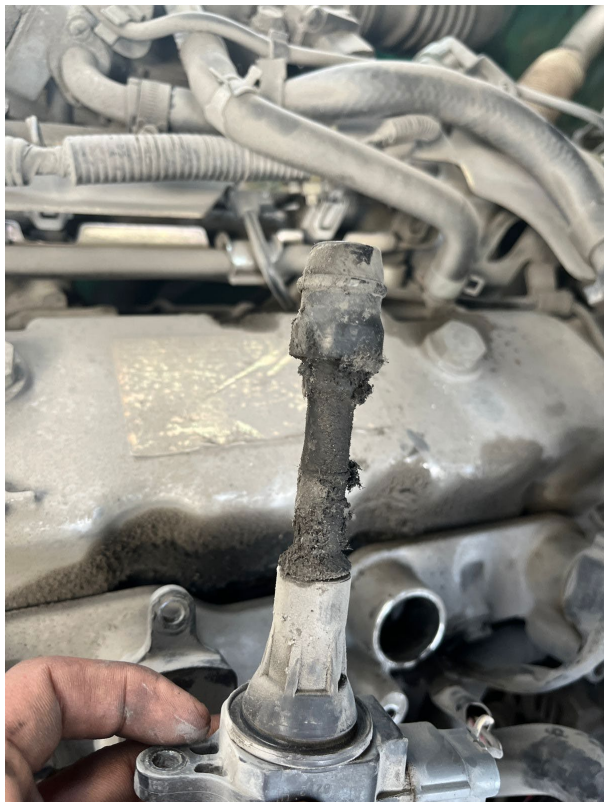
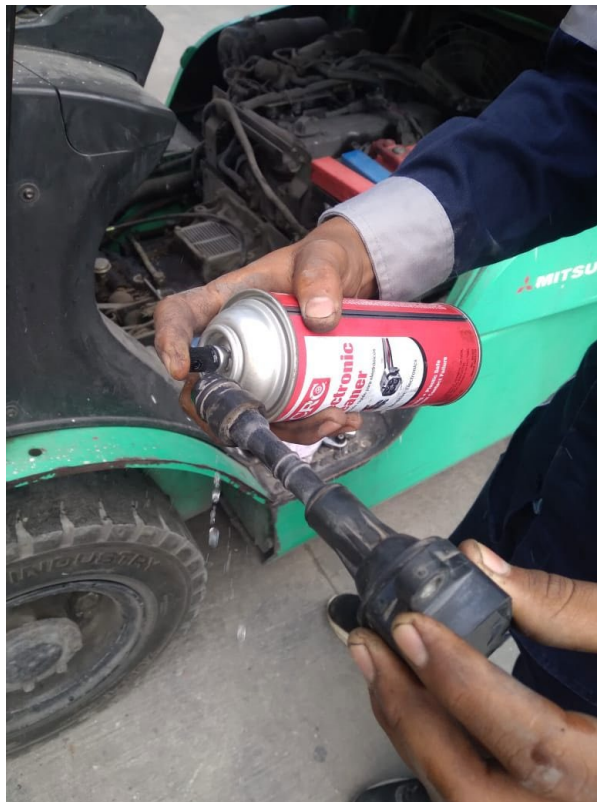
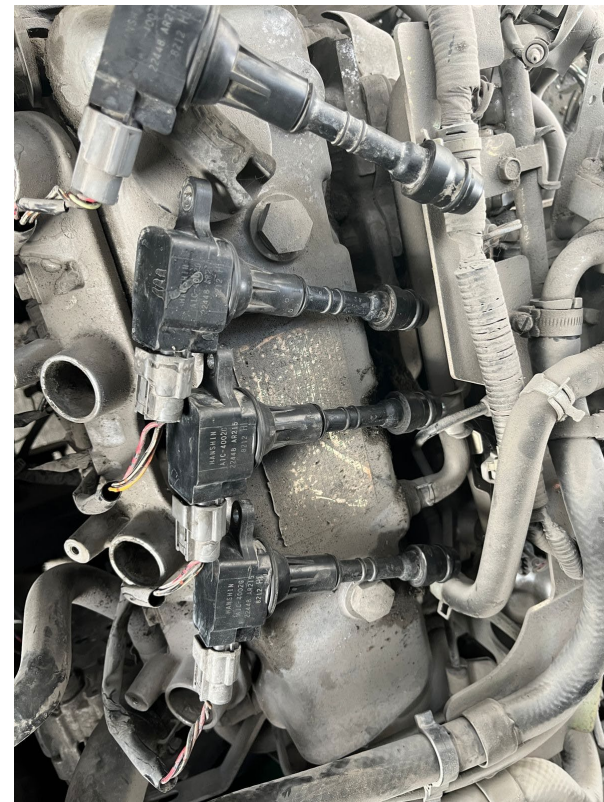
## \*SERVICIO DE LIMPIEZA A BOBINAS

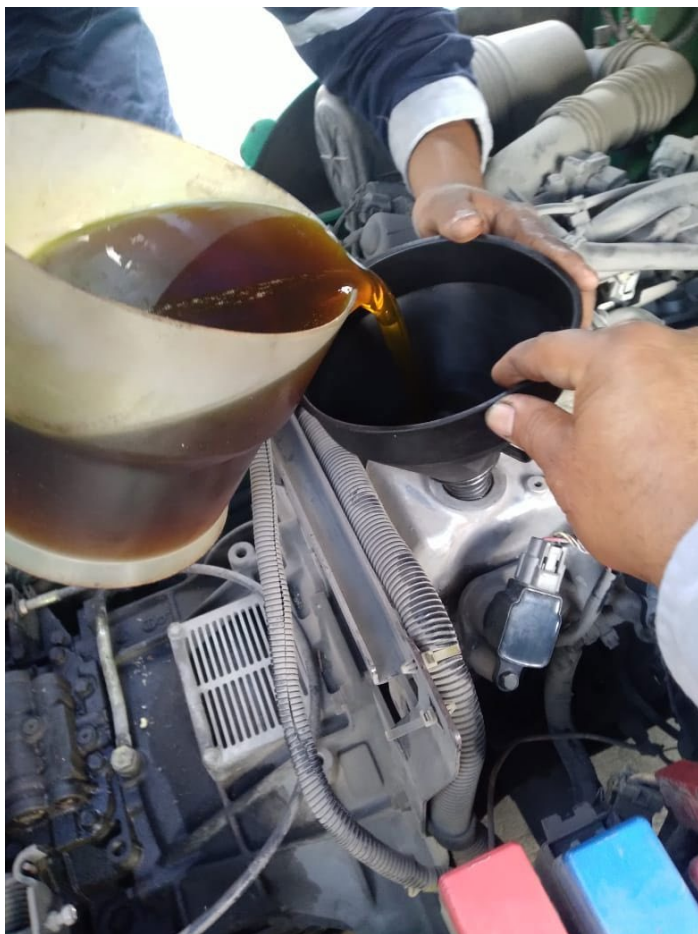
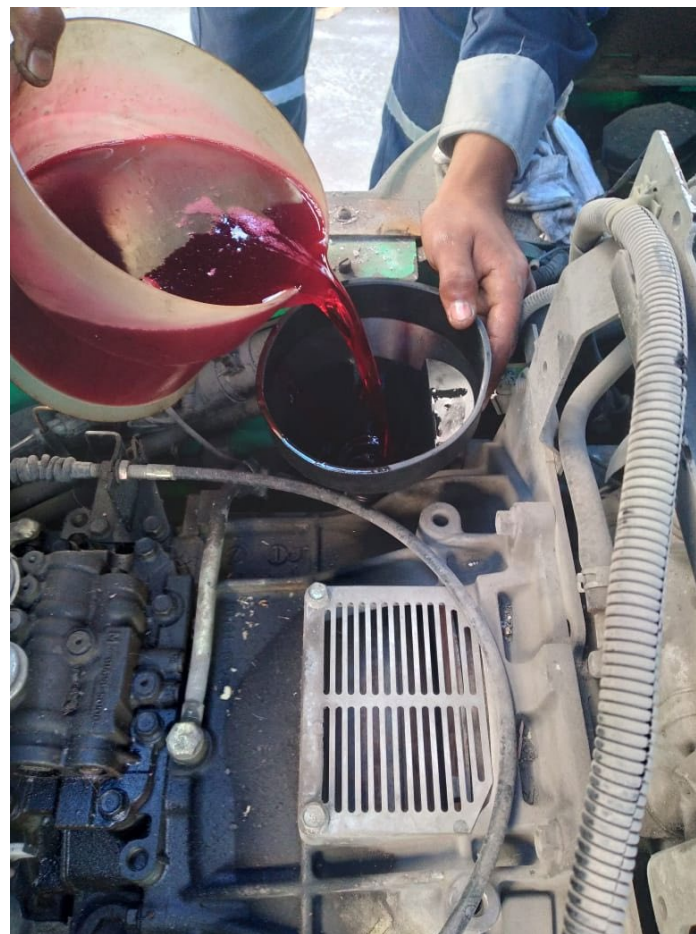
**\*RELLENO DE ACEITE DE MOTOR (3 LTS) Y ACEITE DE TRANSMISIÓN (2 LTS)**

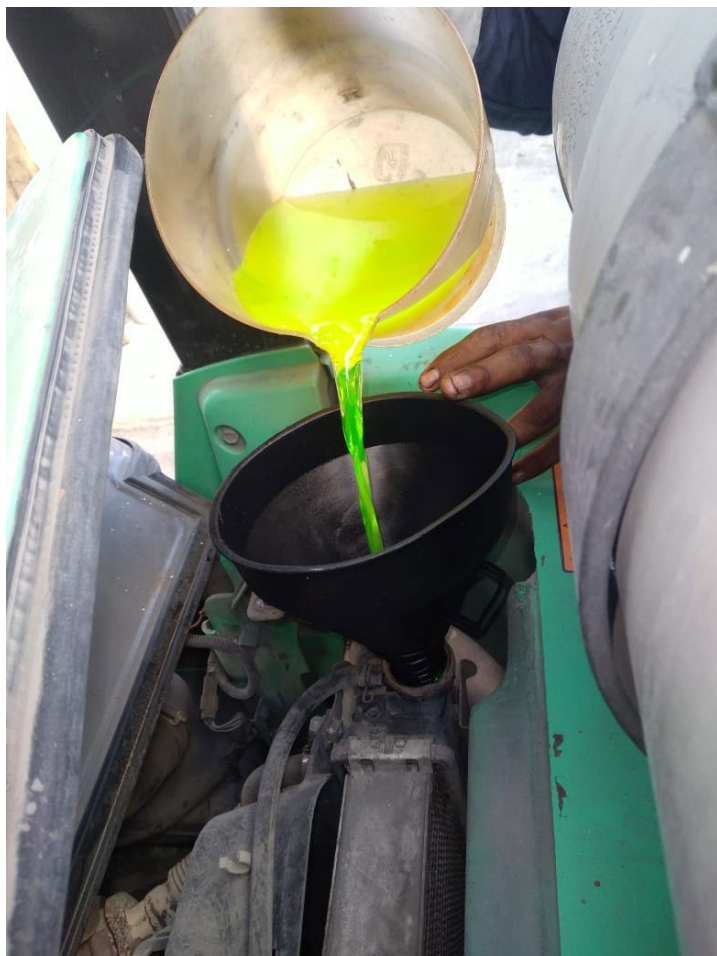
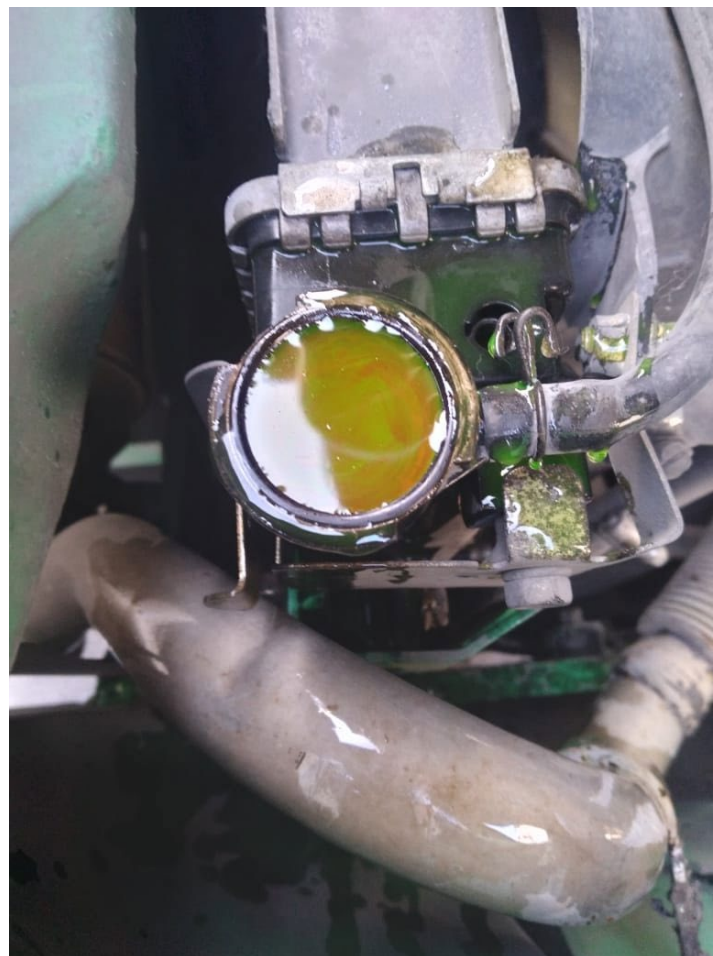
### \*RELLENO DE ANTICONGELANTE (2 LTS)
