| Empresa: | FI MEXICO | Solicitante: | TRINY BAEZA | Código QR: | MONT-21 | N. Orden: | KAUF759 | Fecha: | 21/01/2025 |
| Equipo: | LINDE | Modelo: | H40D-01 | Serie: | H2X394B01290 | Ubicación: | PARQUE DEIT | Horómetro: | 15,681 HRS |

***"MANTENIMIENTO PREVENTIVO 1,500 HRS"***

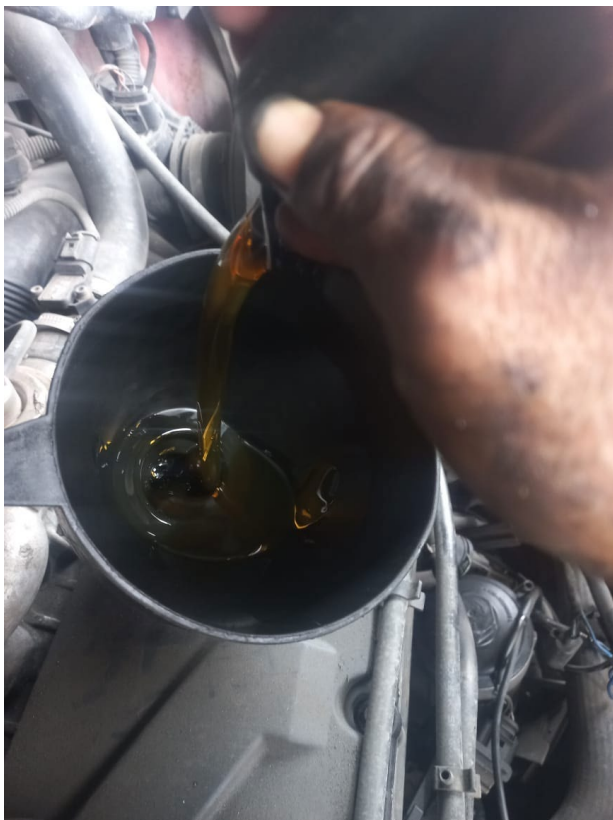
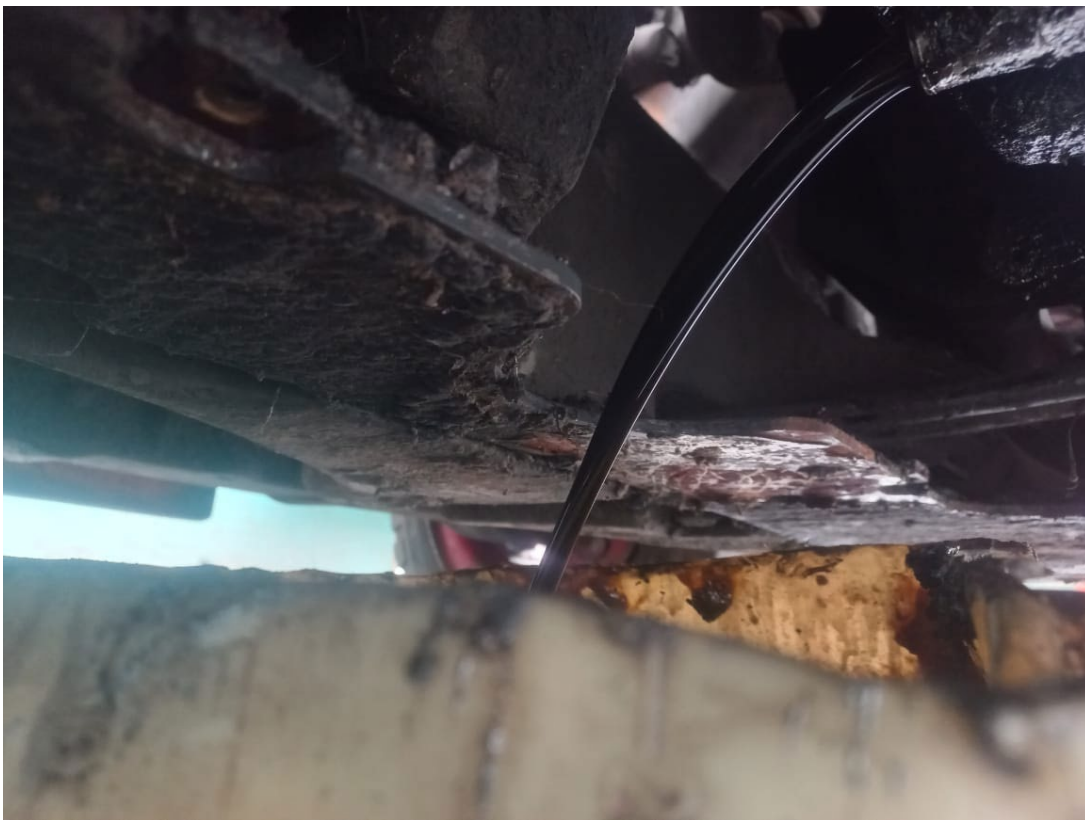
**\*REEMPLAZO DE ACEITE DE MOTOR**

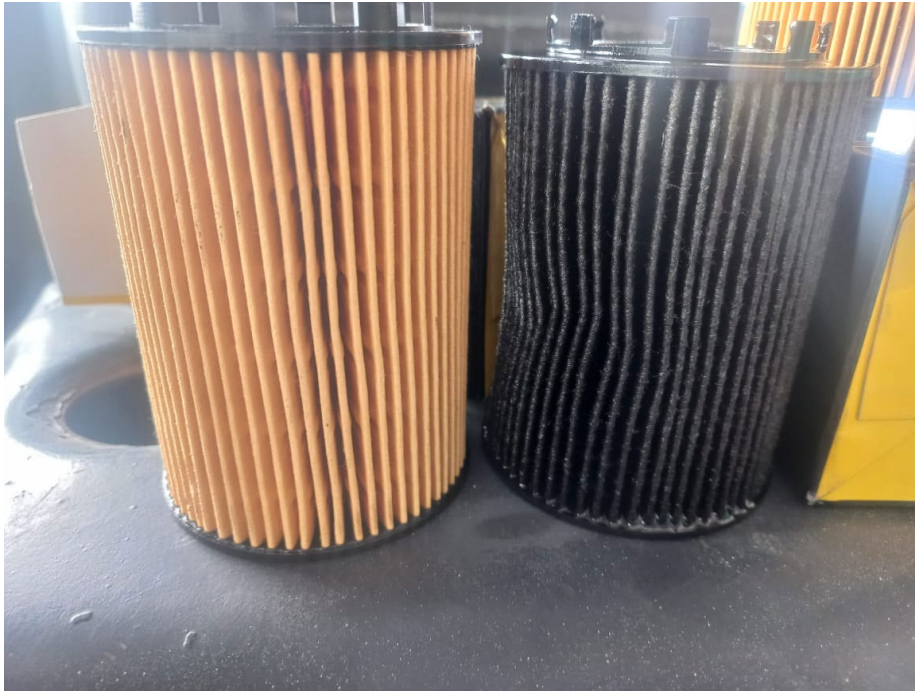
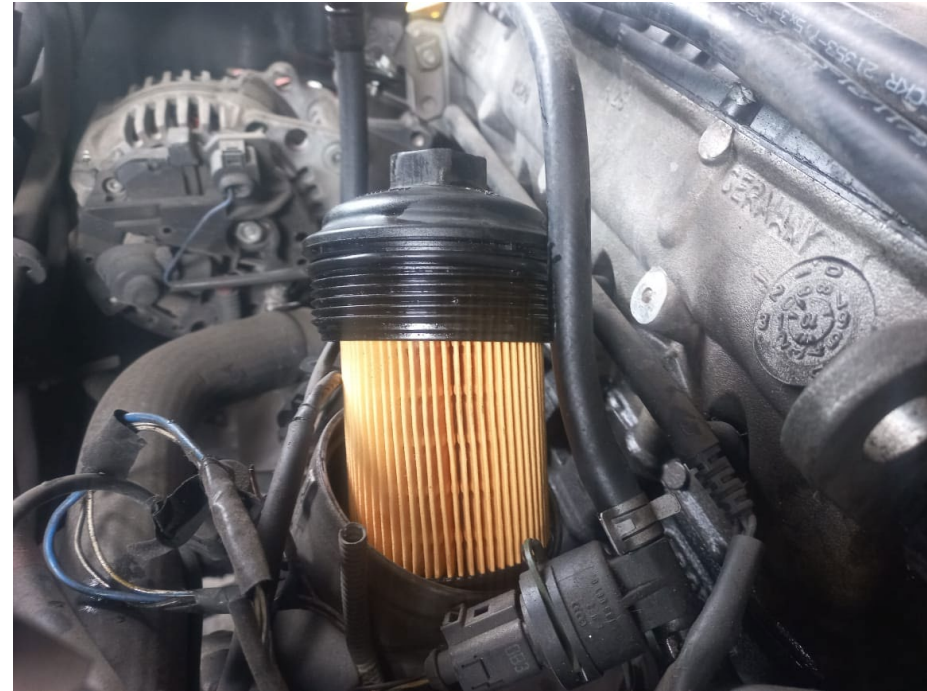
## \*REEMPLAZO DE FILTRO DE ACEITE DE MOTOR

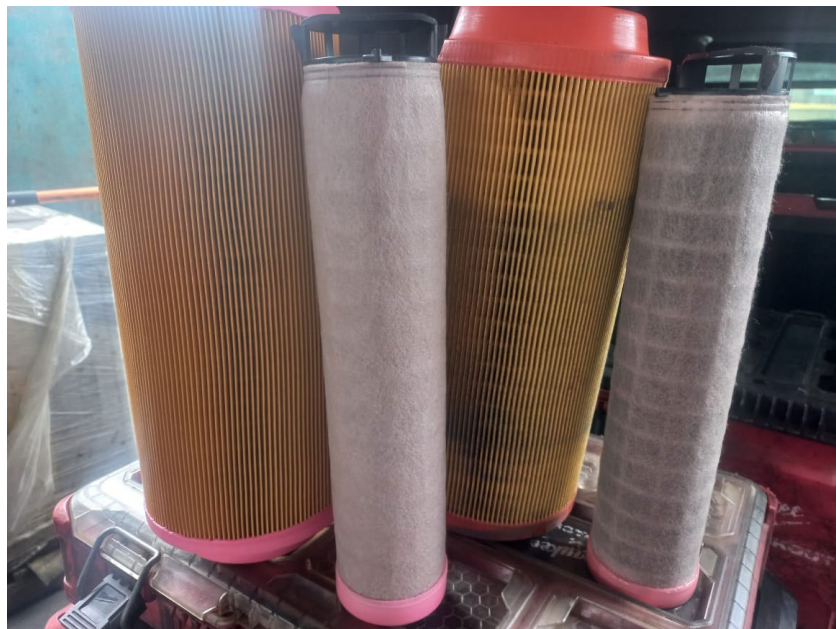
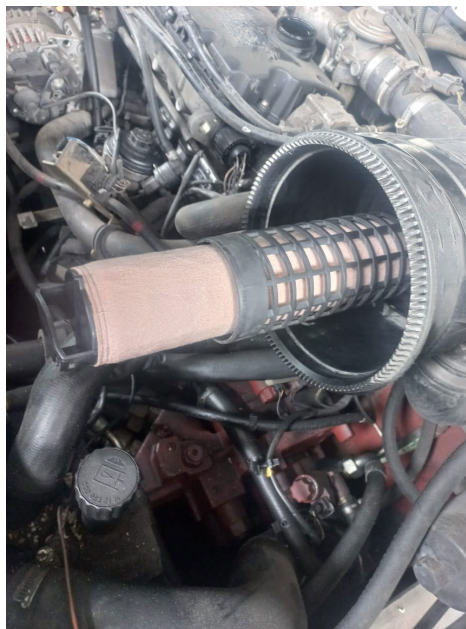
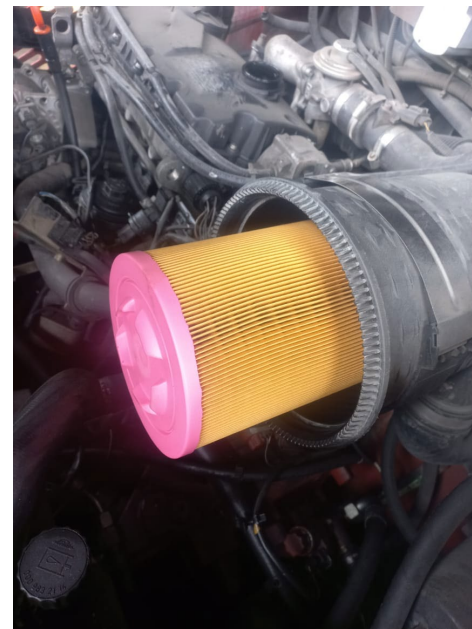
## \*REEMPLAZO DE FILTRO DE AIRE PRIMARIO Y SECUNDARIO

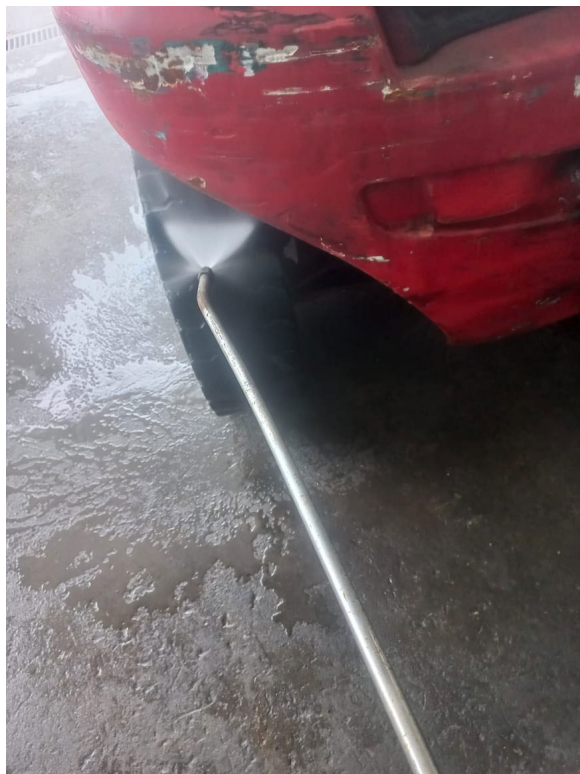
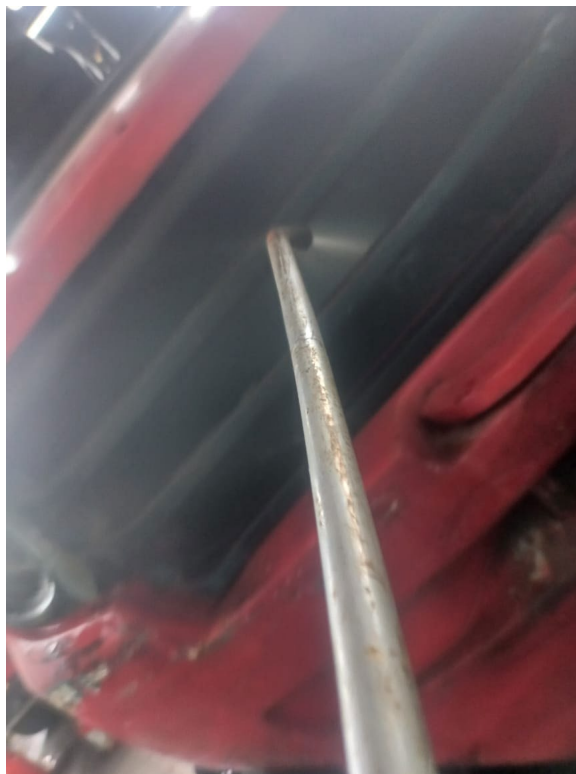
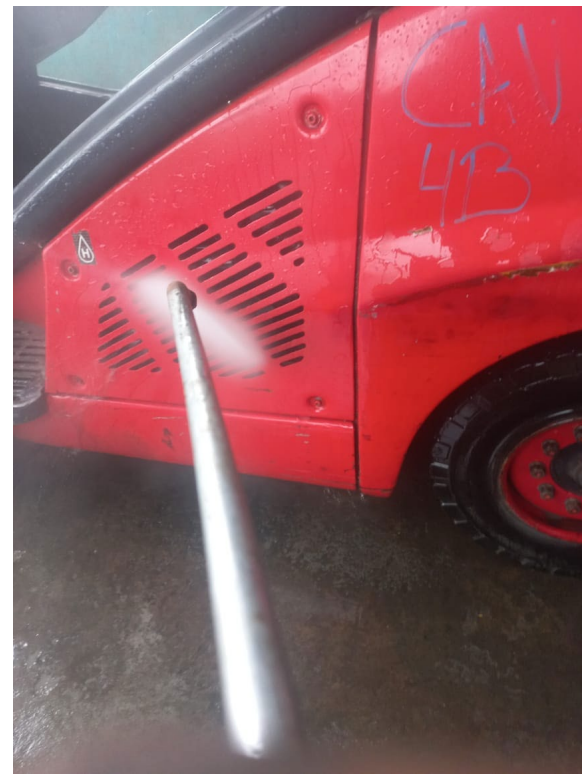
## \*LAVADO A PRESIÓN EN GENERAL

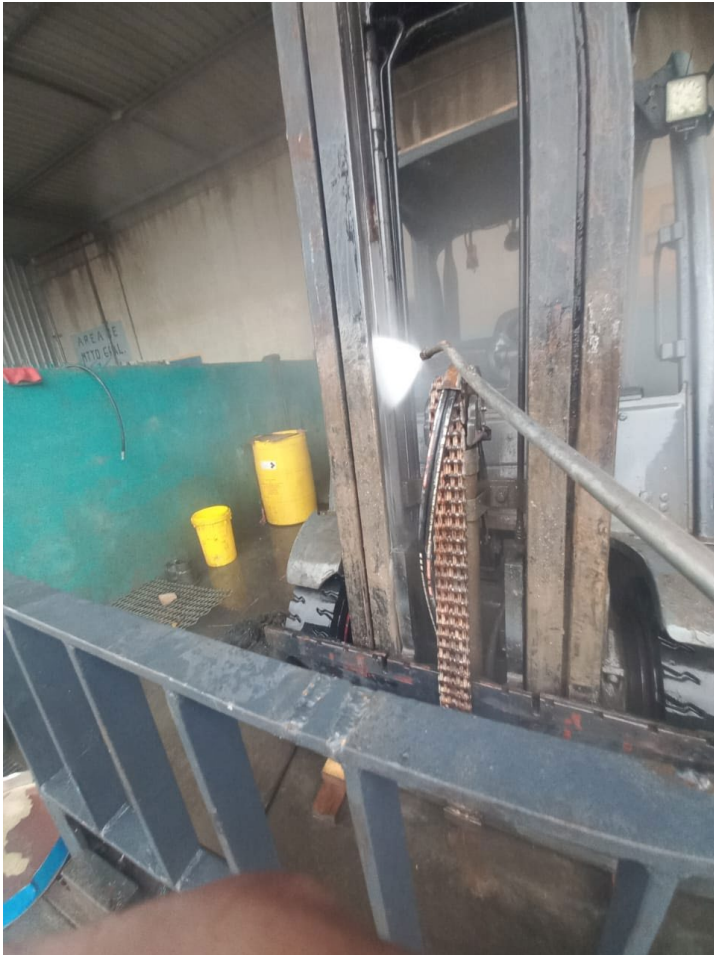
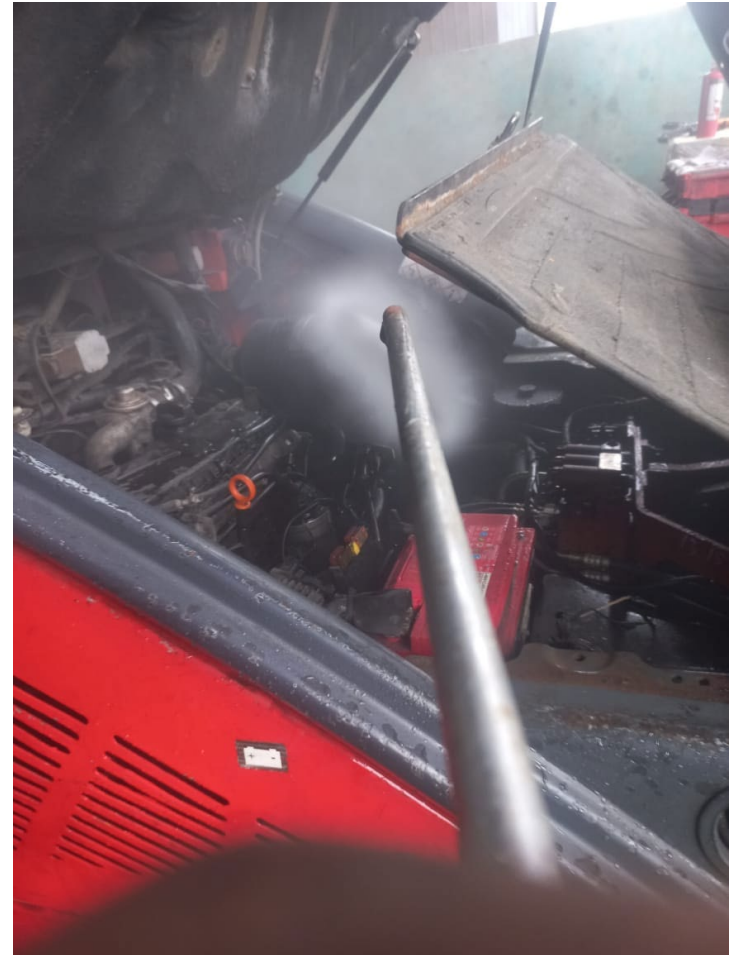
## \*LAVADO A PRESIÓN EN GENERAL

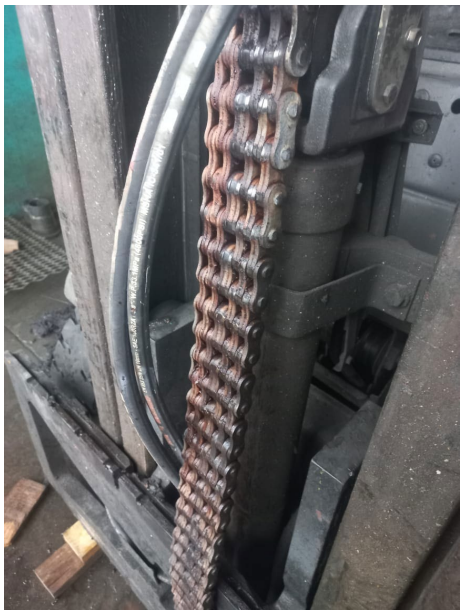
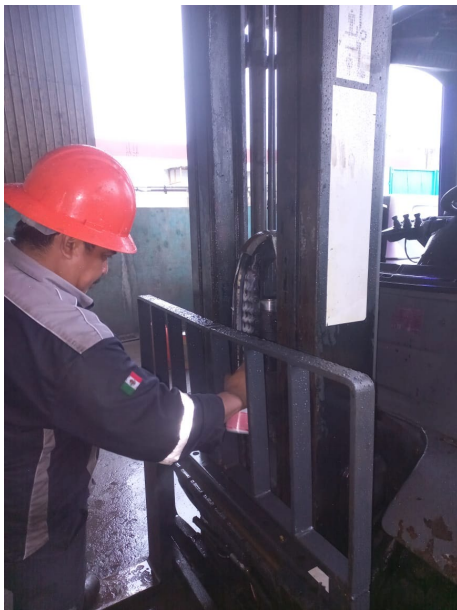
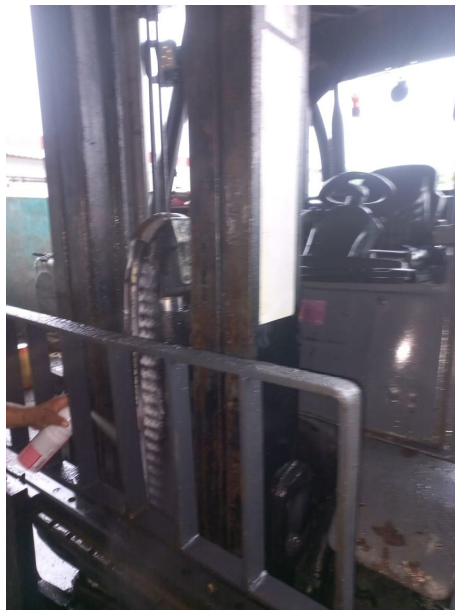
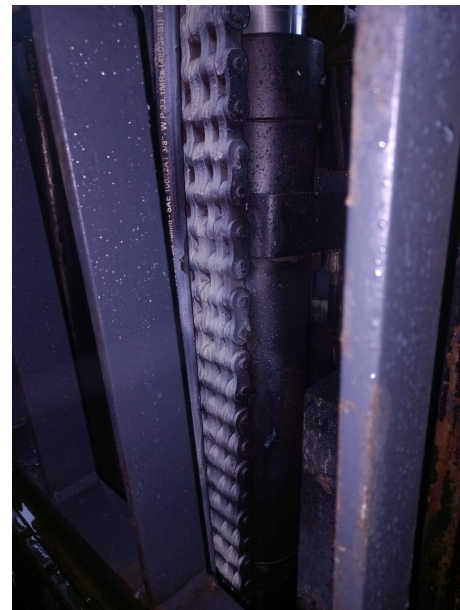
## \*LAVADO Y LUBRICADO DE CADENAS

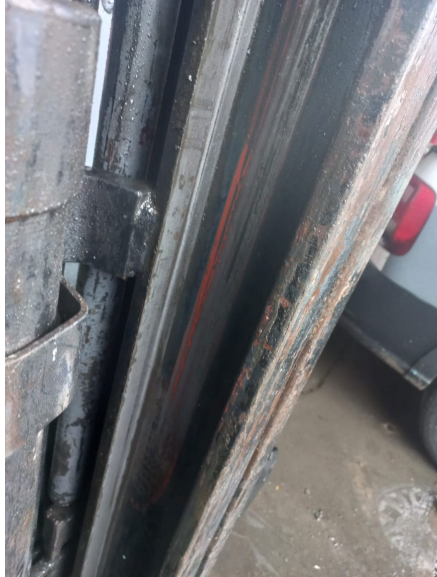
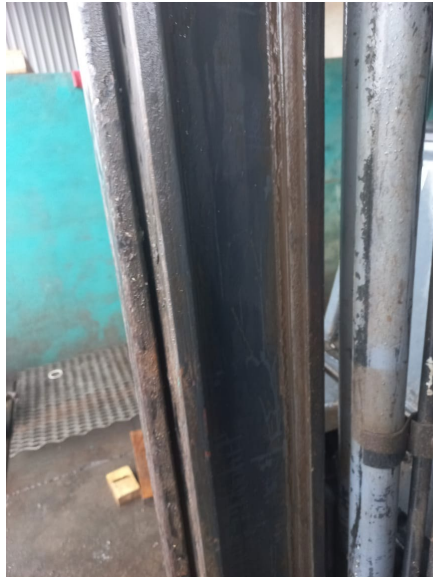
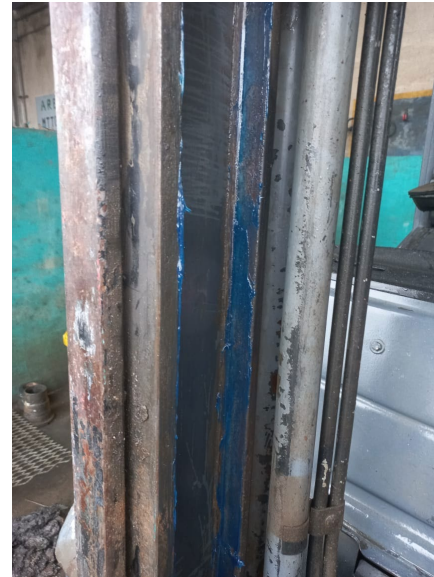
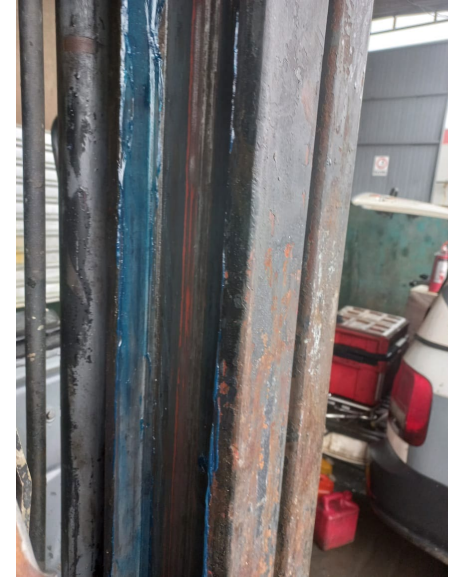
## \*LAVADO, LIMPIEZA Y ENGRASADO DE MÁSTIL

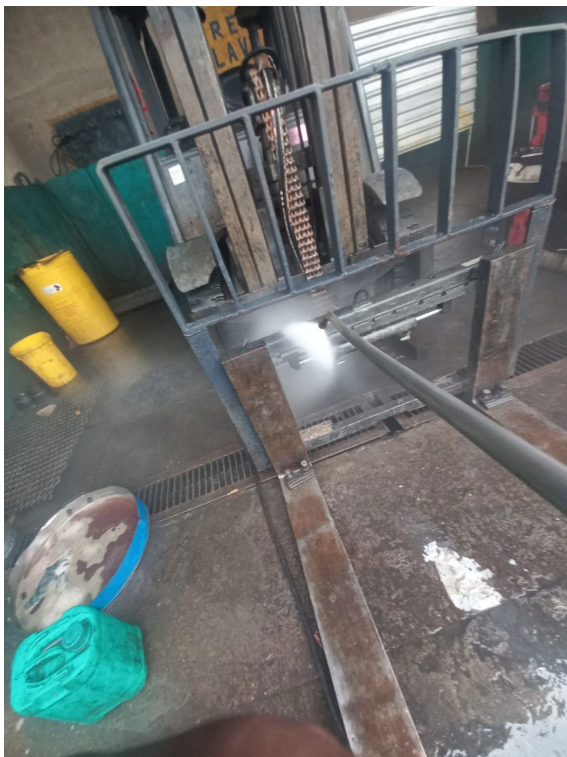
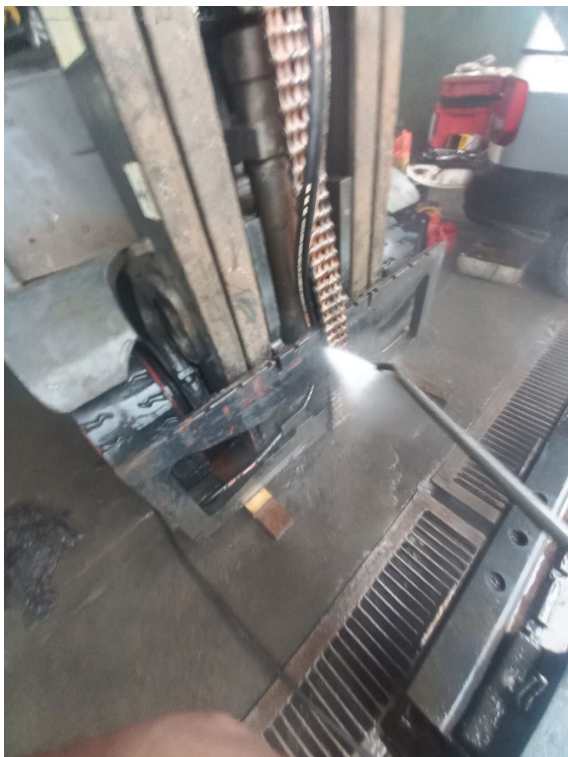
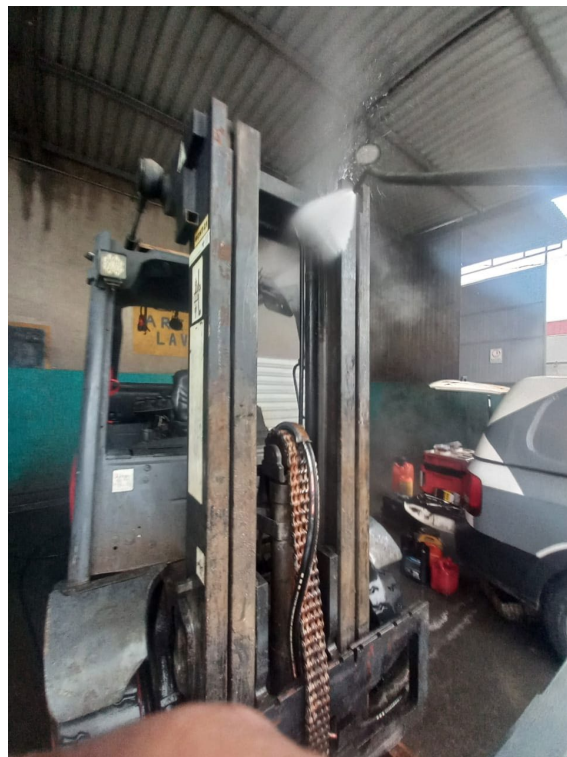
## \*DESMONTADO DE CARRO PORTAHORQUILLAS PARA LAVADO Y ENGRASADO

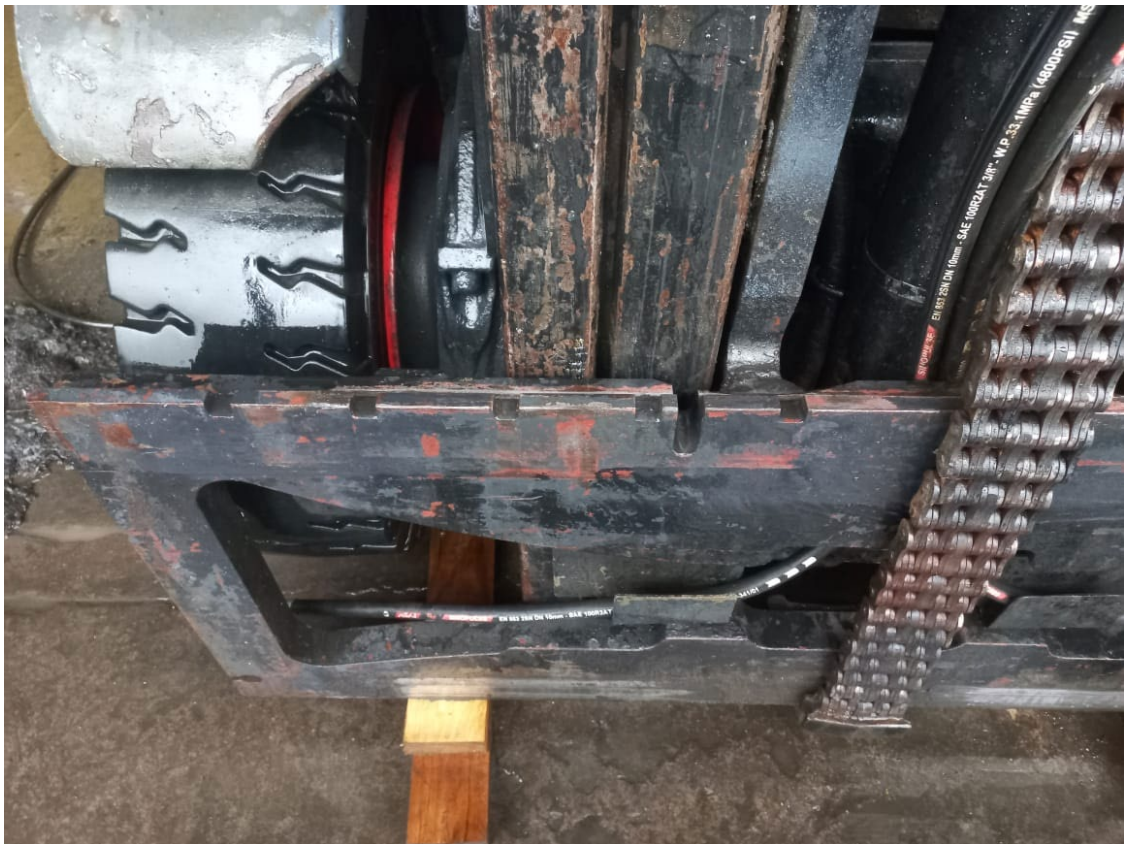
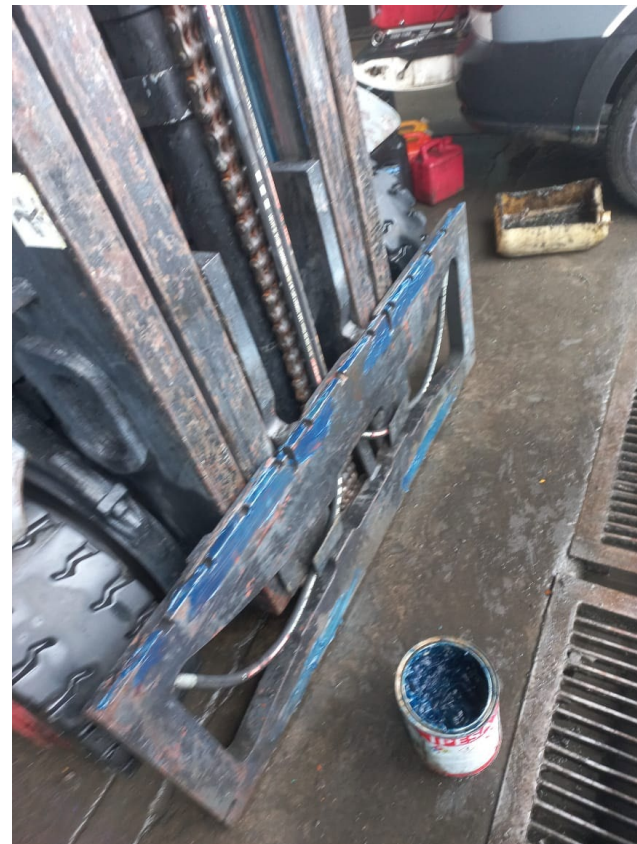
## \*DESMONTADO DE CARRO PORTAHORQUILLAS PARA LAVADO Y ENGRASADO

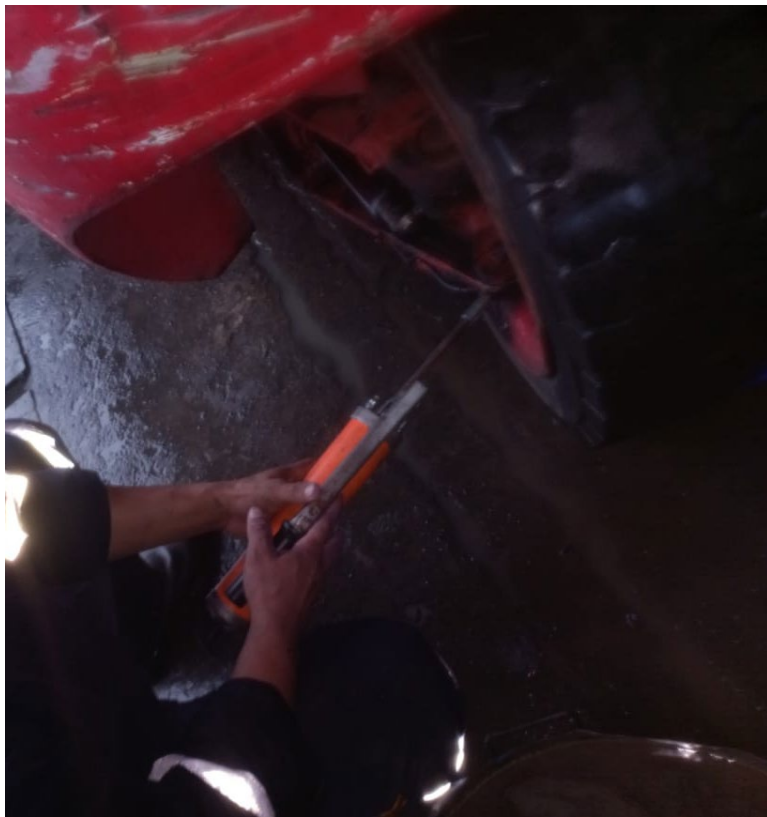
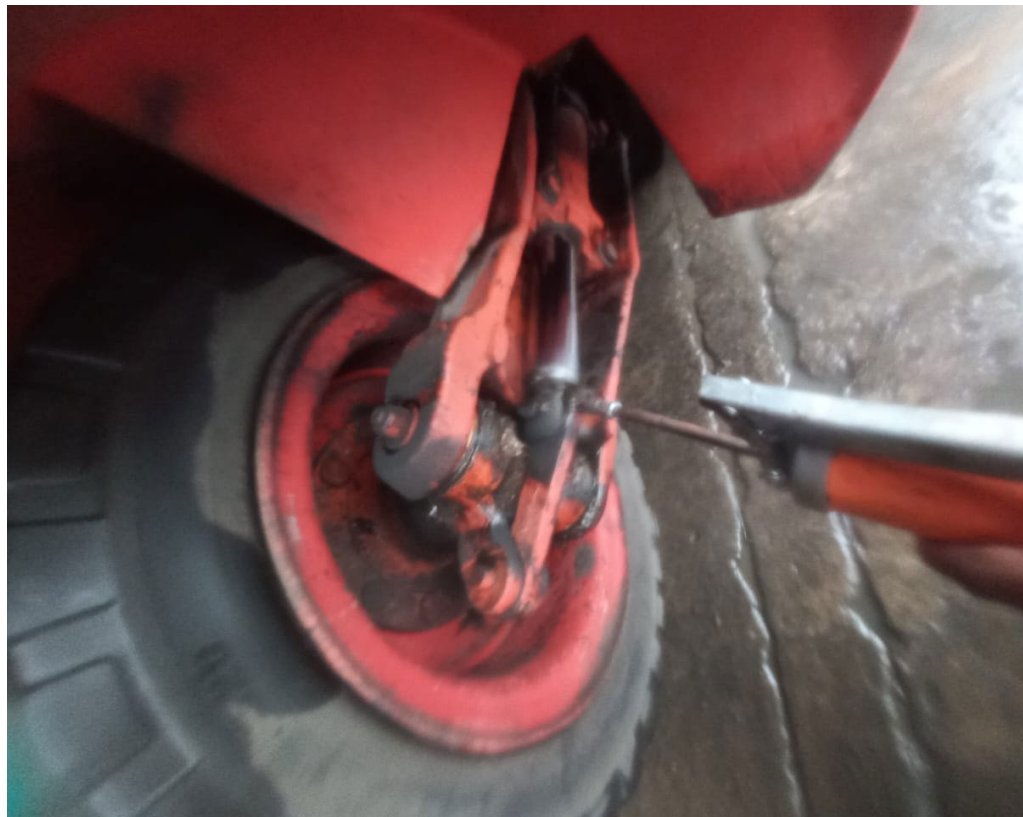
**\*ENGRASADO EN GENERAL**
