| Empresa: | CEMEX | Solicitante: | | Código QR: | MONT-37 | N. Orden: | KAUF522 | Fecha: | 04/01/2025 |
| Equipo: | HELI | Modelo: | CPCD35-M3G3 | Serie: | 010353H7888 | Ubicación: | STA CATARINA | Horómetro: | 1,240 HRS |

***“FALLA DE FUNCIONAMIENTO DE DIFERENCIAL”***

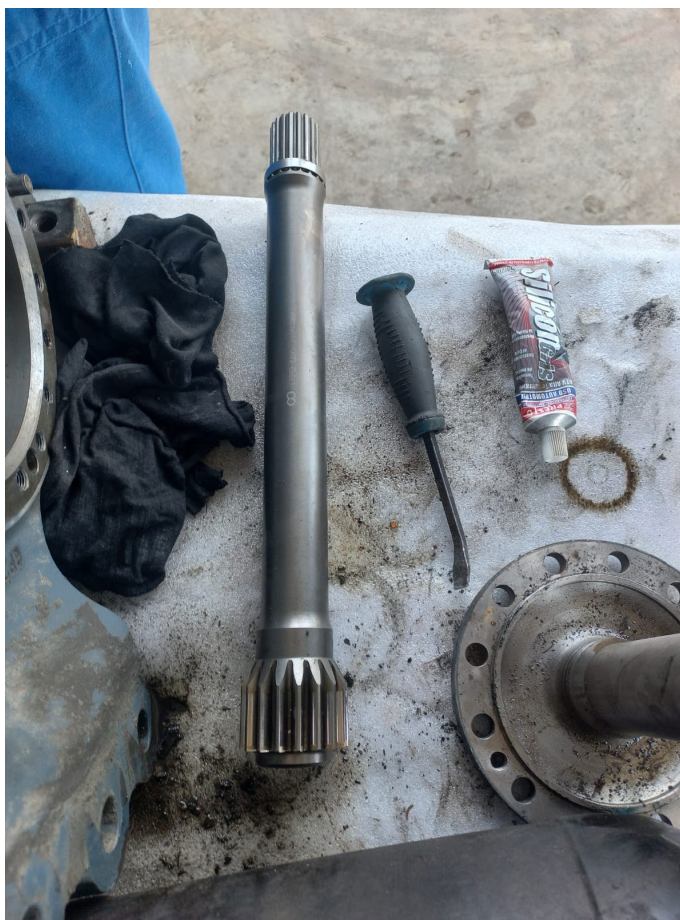
**\*REEMPLAZO DE FLECHA LATERAL DE RUEDA**

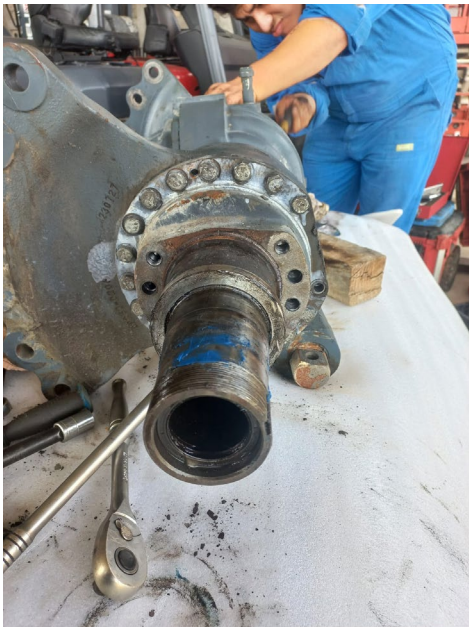
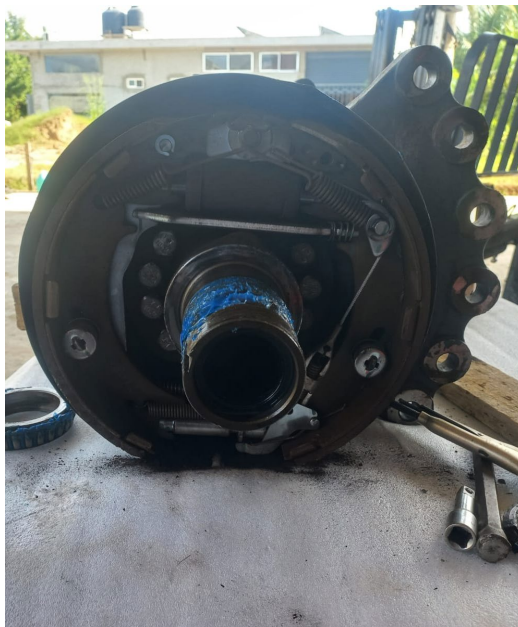
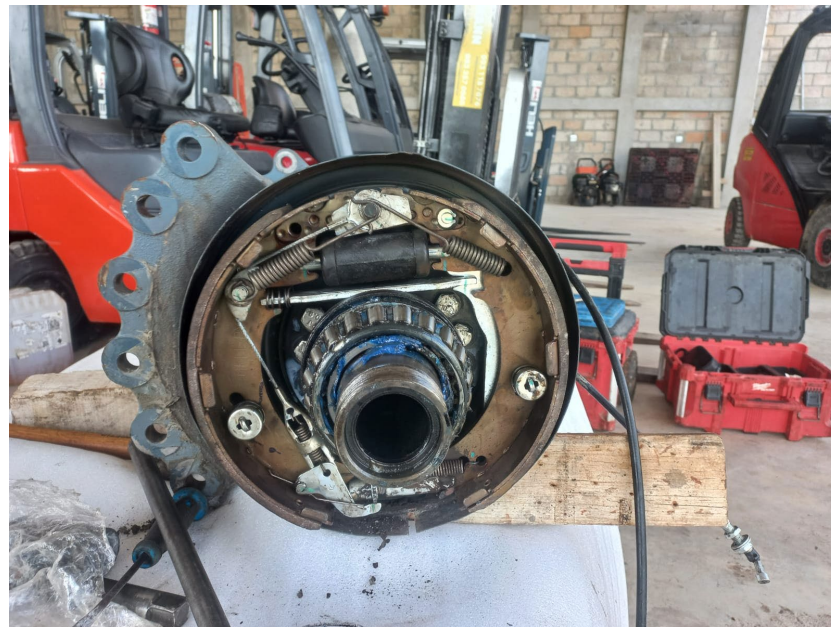
## \*DESMONTADO DE DIFERENCIAL PARA REVISIÓN EN GENERAL

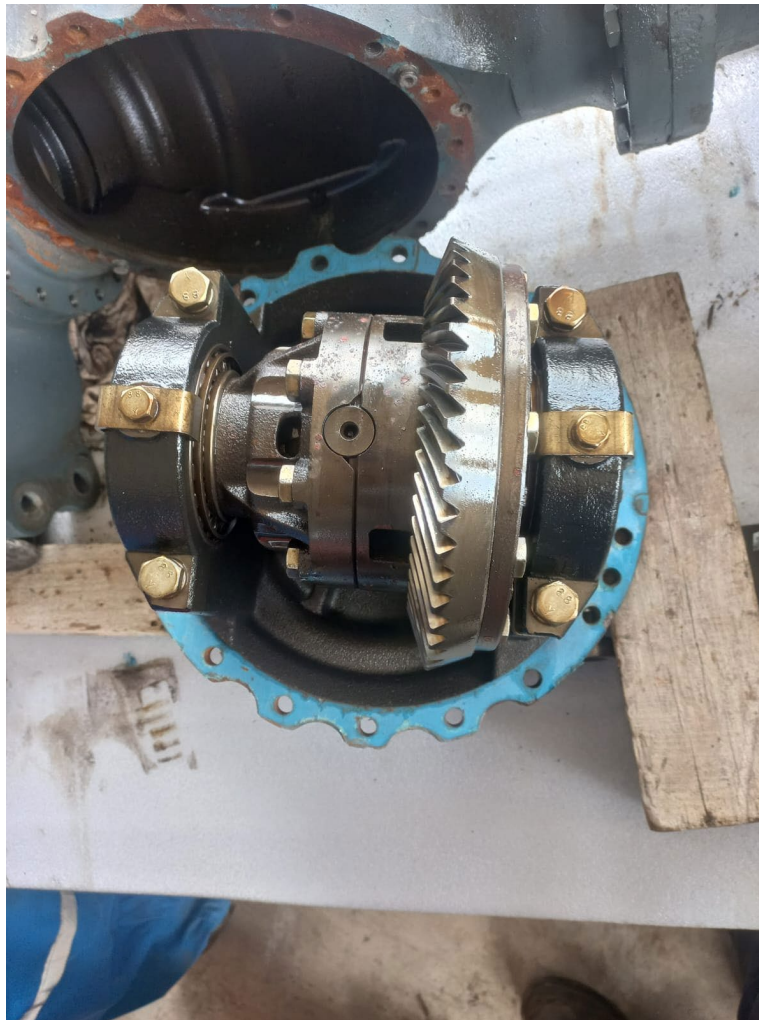
**\*DESMONTADO DE DIFERENCIAL PARA REVISIÓN EN GENERAL**

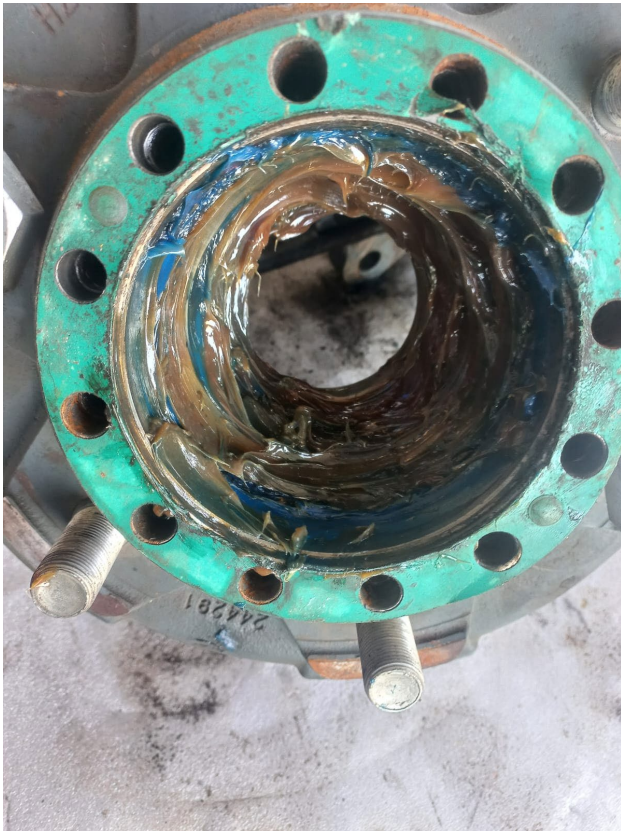
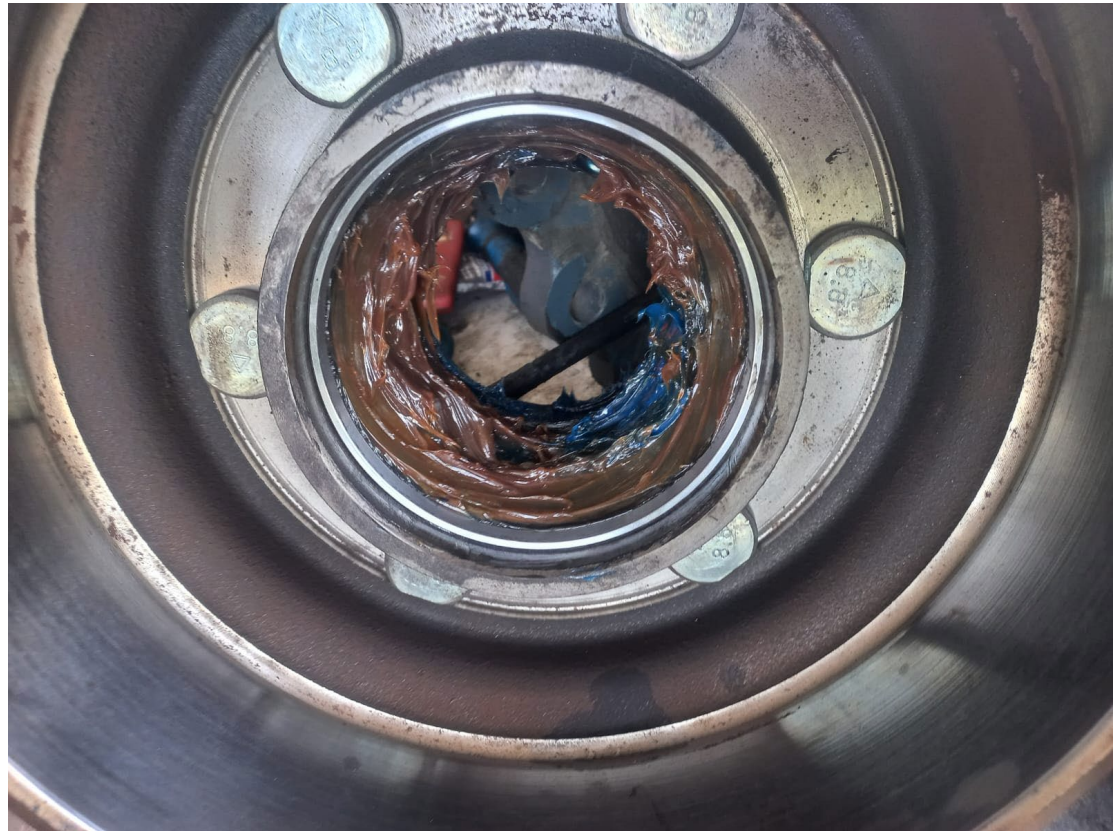
**\*ENGRASADO**

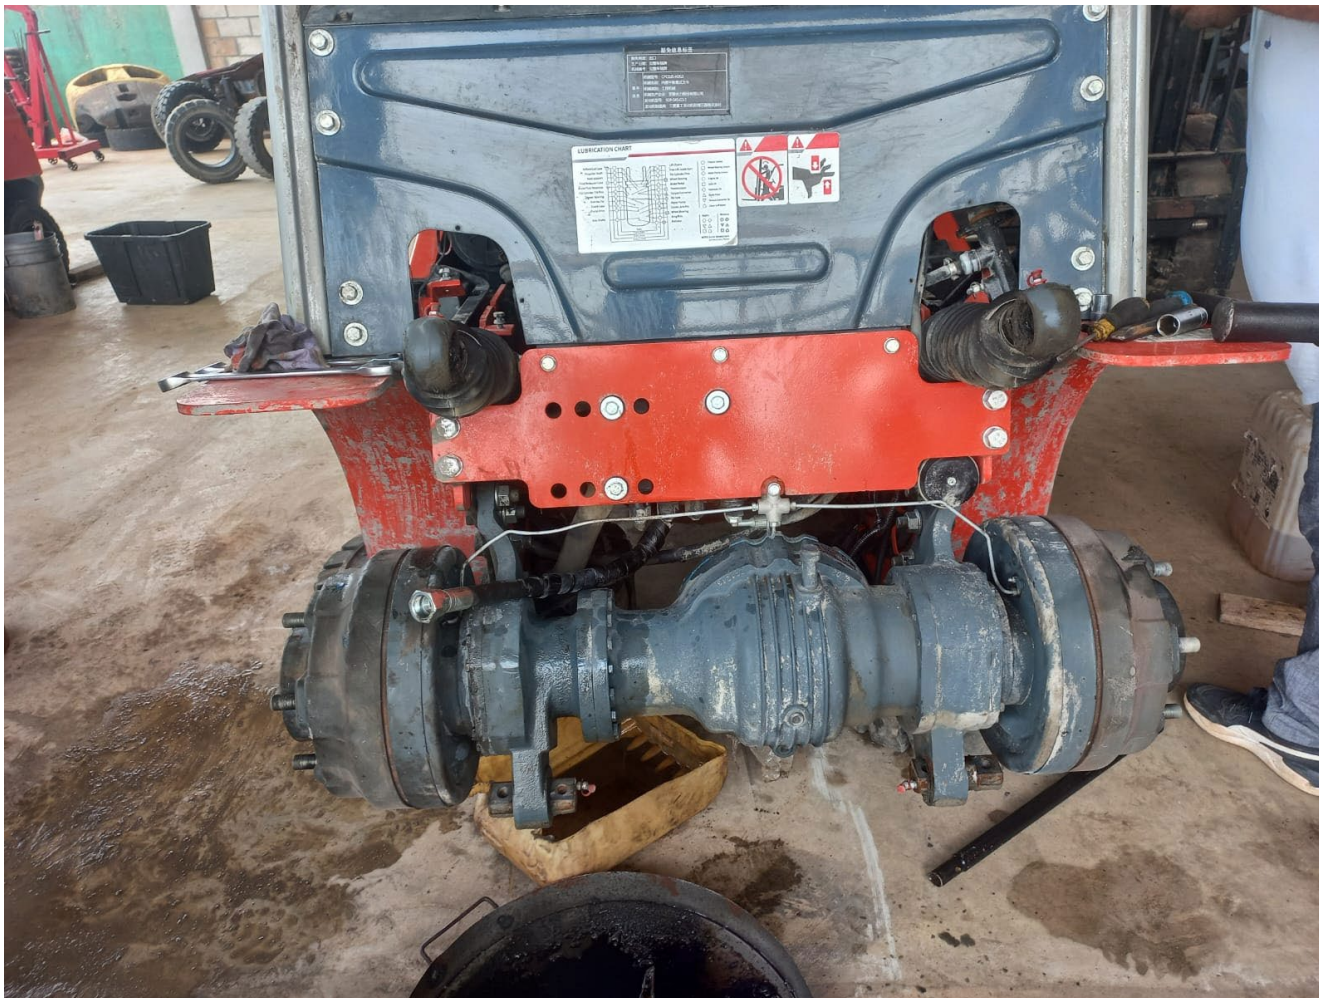
## \*DESMONTADO DE DIFERENCIAL PARA REVISIÓN EN GENERAL

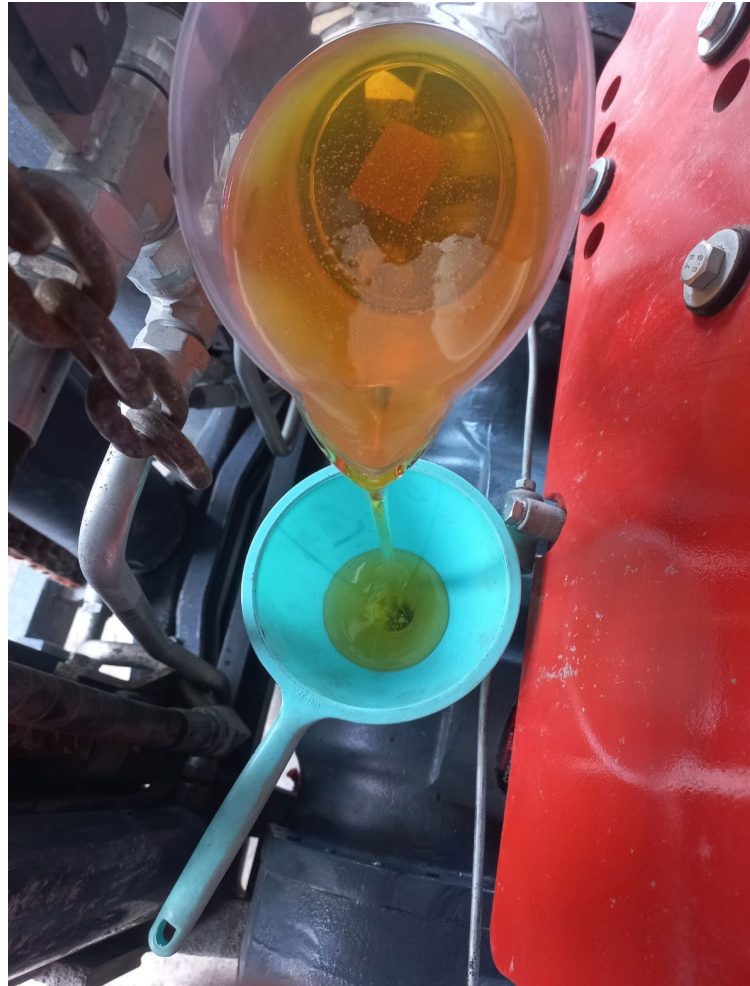
**\*SUMINISTRO DE ACEITE DE DIFERENCIAL**
