| Empresa: | CEMEX | Solicitante: | | Código QR: | MONT-37 | N. Orden: | KAUF519 | Fecha: | 04/01/2025 |
| Equipo: | HELI | Modelo: | CPCD35-M3G3 | Serie: | 010353H7888 | Ubicación: | TALLER KAUFMANN | Horómetro: | 1,240 HRS |

## ***"MANTENIMIENTO PREVENTIVO 1,000 HRS"***

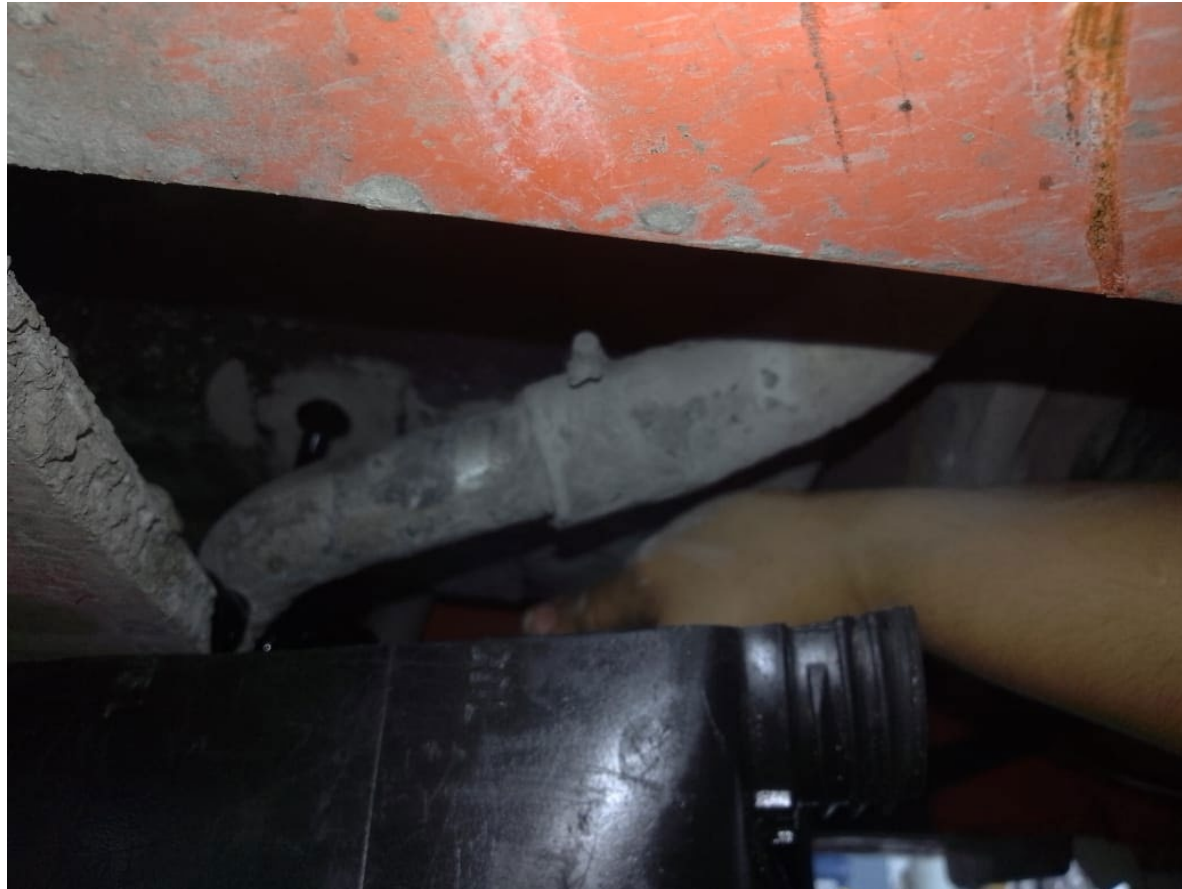
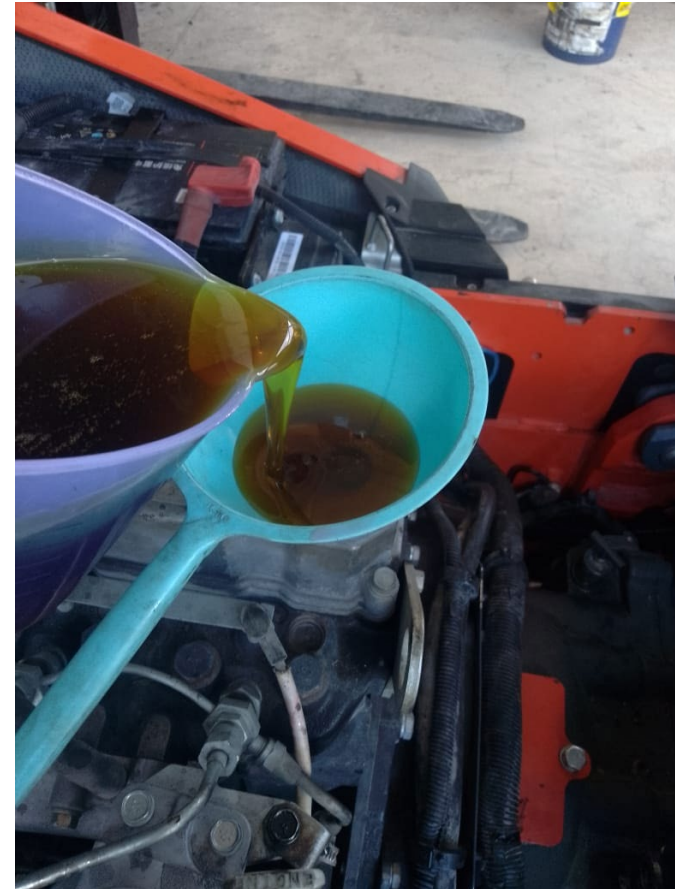
### **\*REEMPLAZO DE ACEITE DE MOTOR**

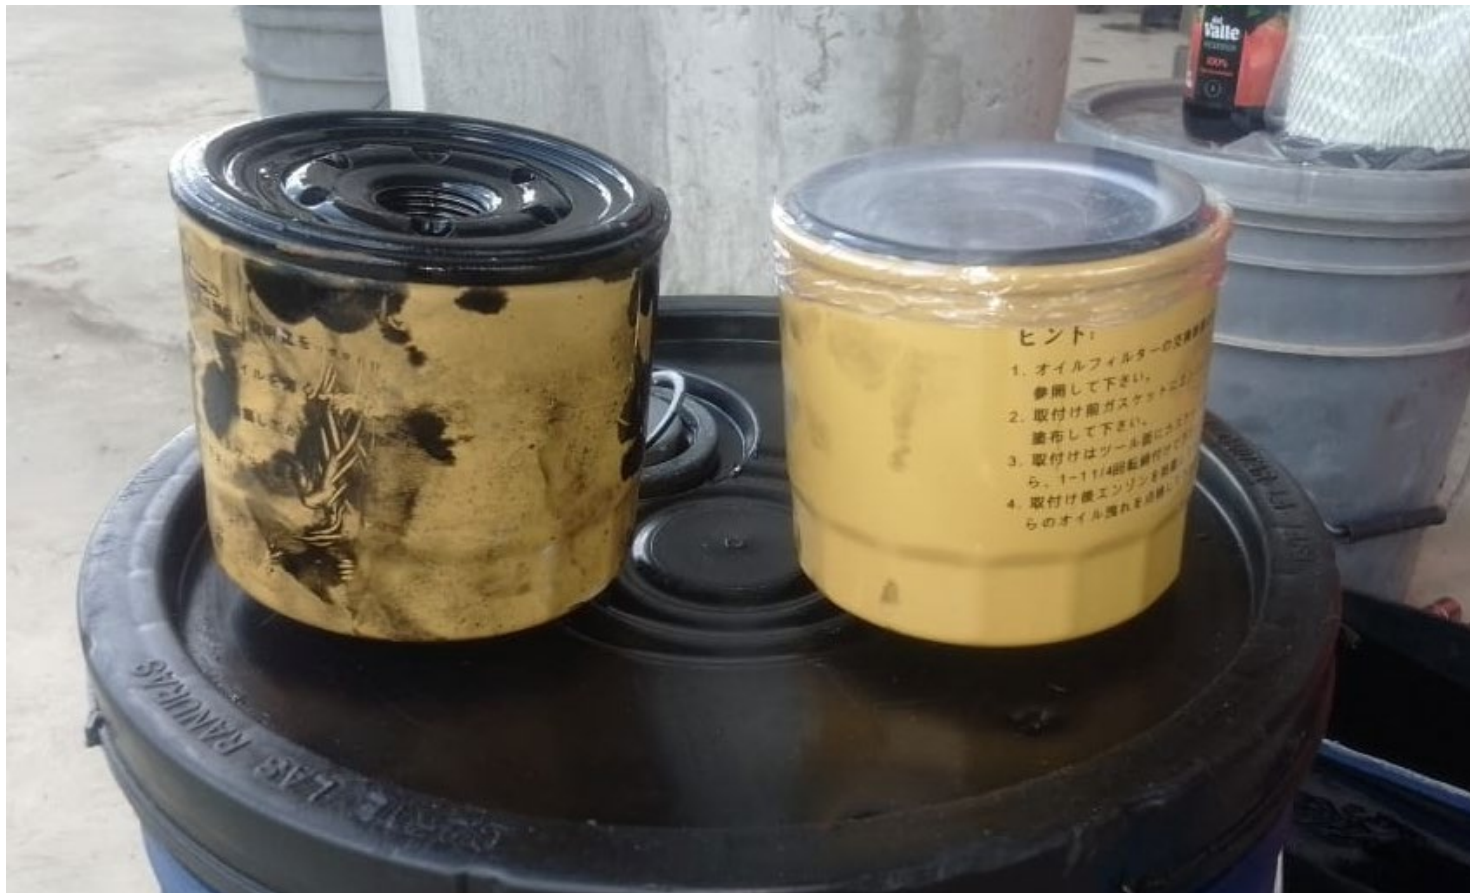
**\*REEMPLAZO DE FILTRO DE ACEITE DE MOTOR**

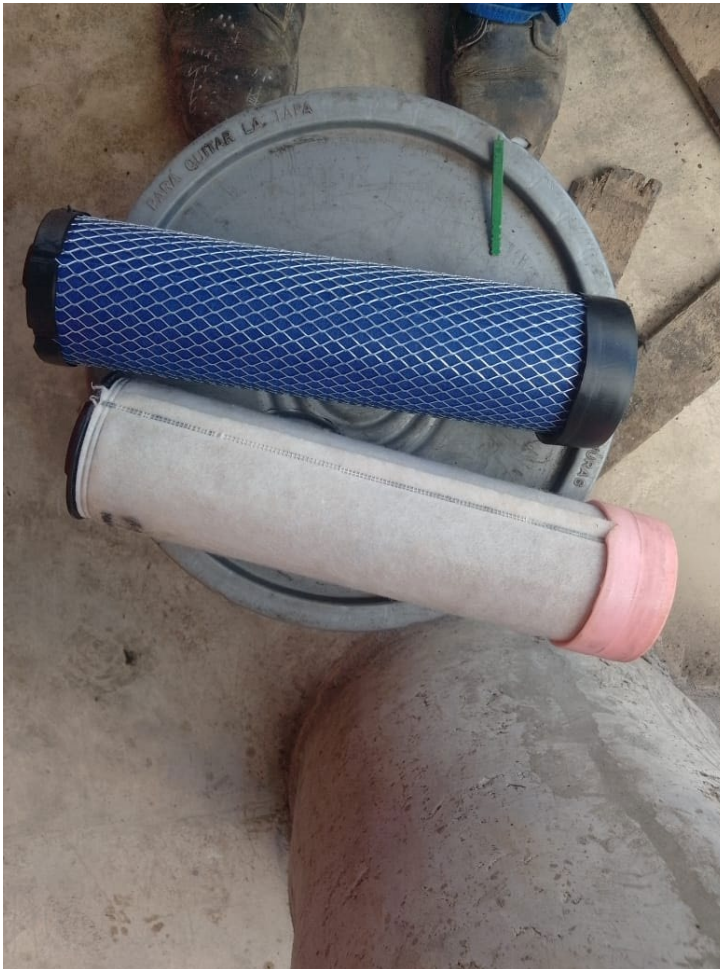
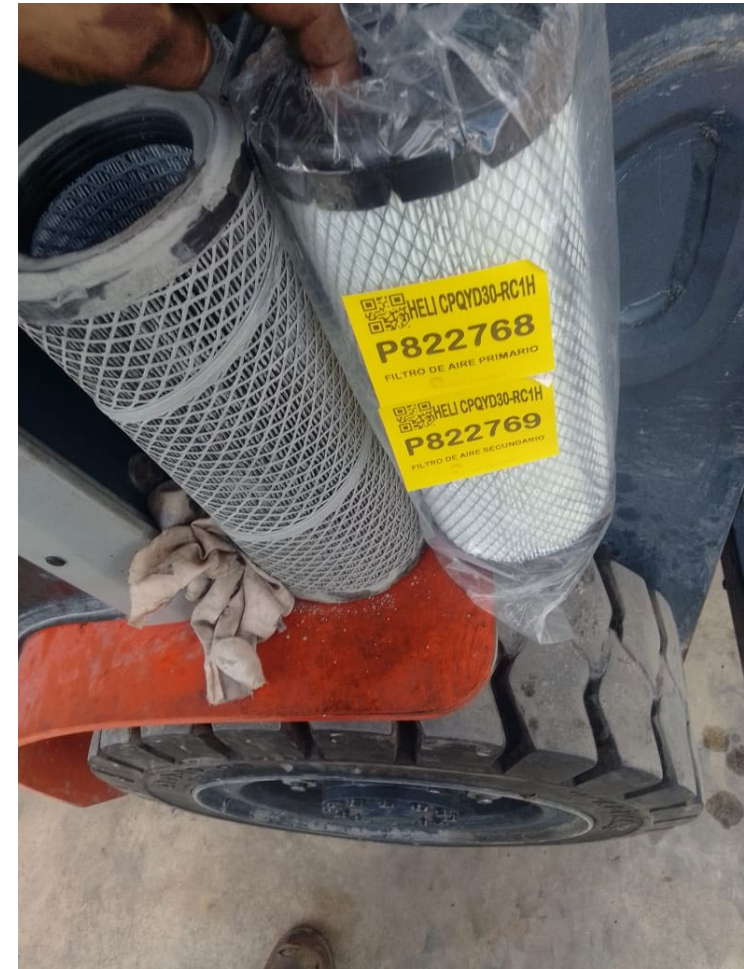
## \*REEMPLAZO DE FILTRO DE AIRE PRIMARIO Y SECUNDARIO

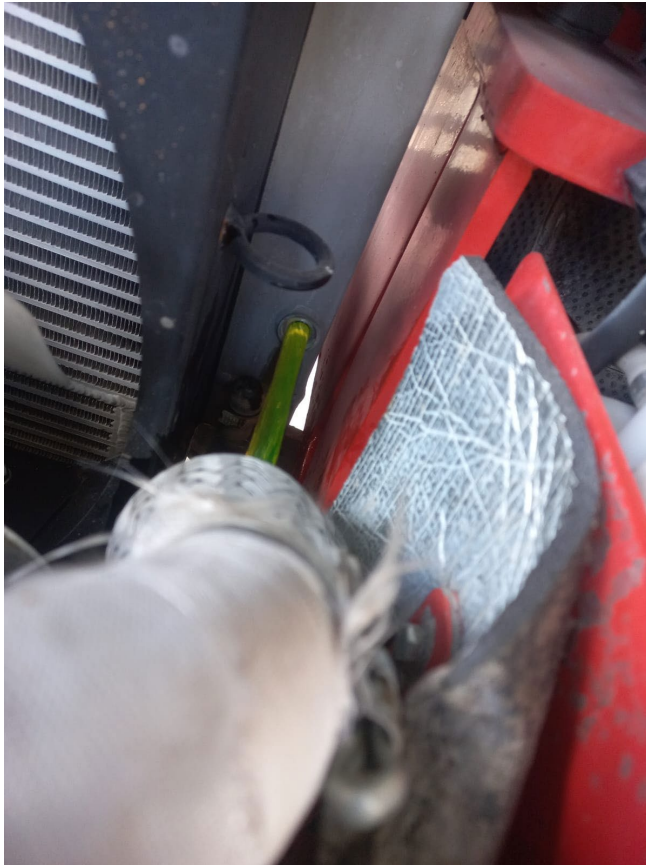
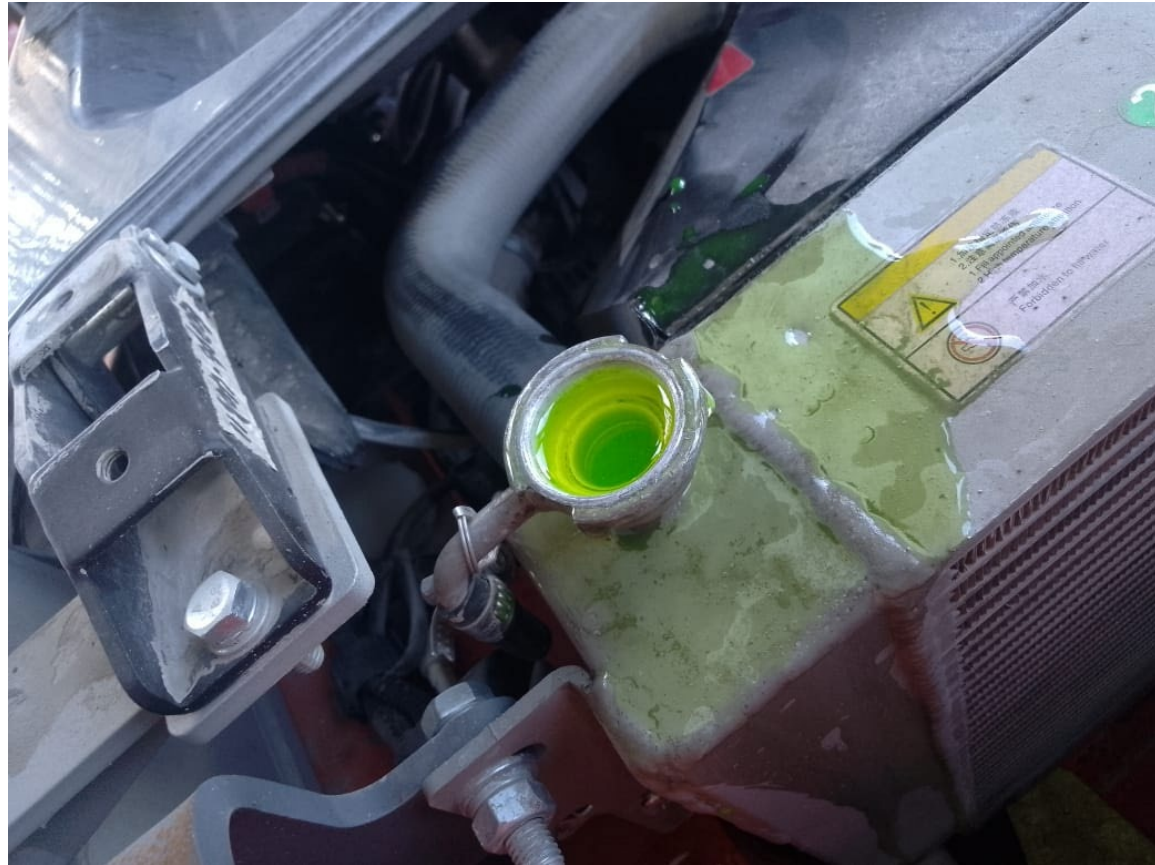
### \*REEMPLAZO DE ANTICONGELANTE

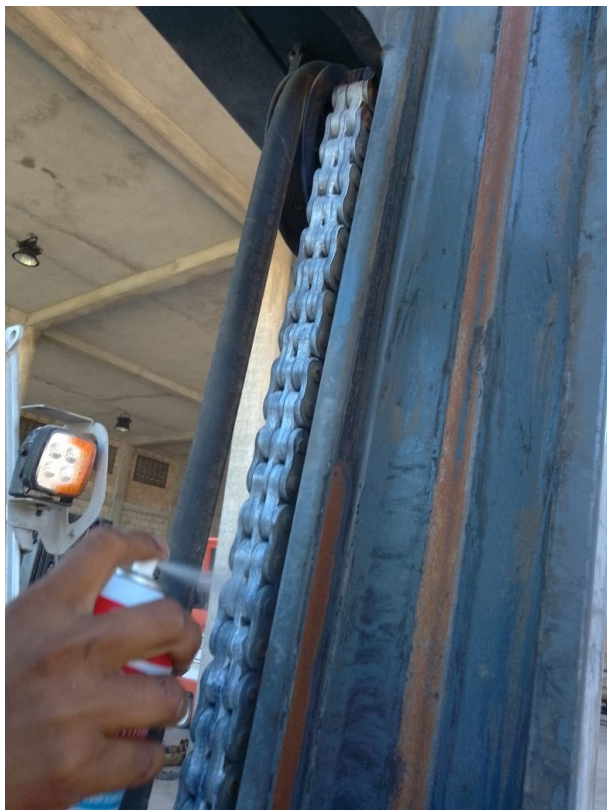
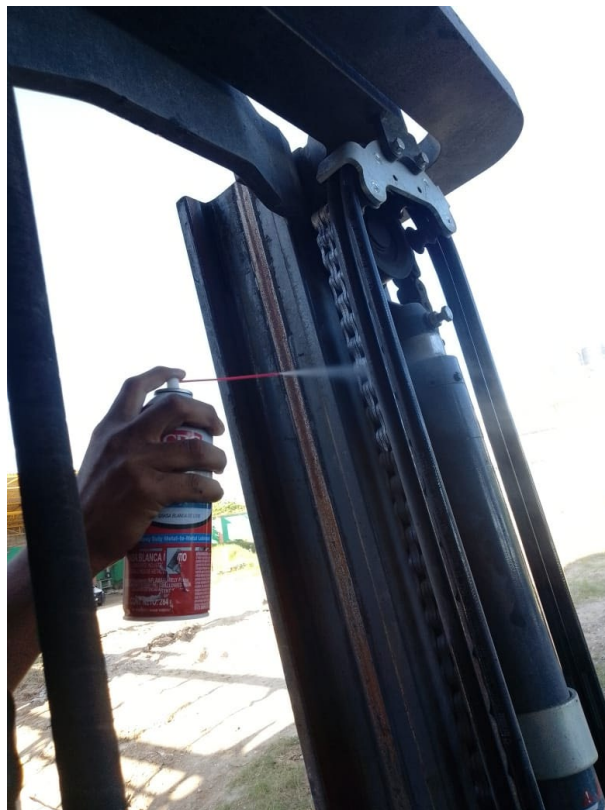
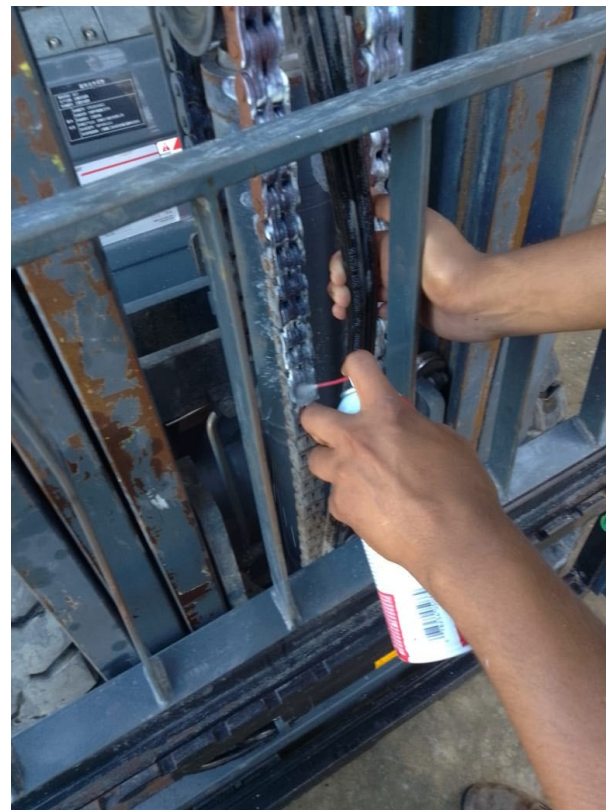
## \*LUBRICADO DE CADENAS

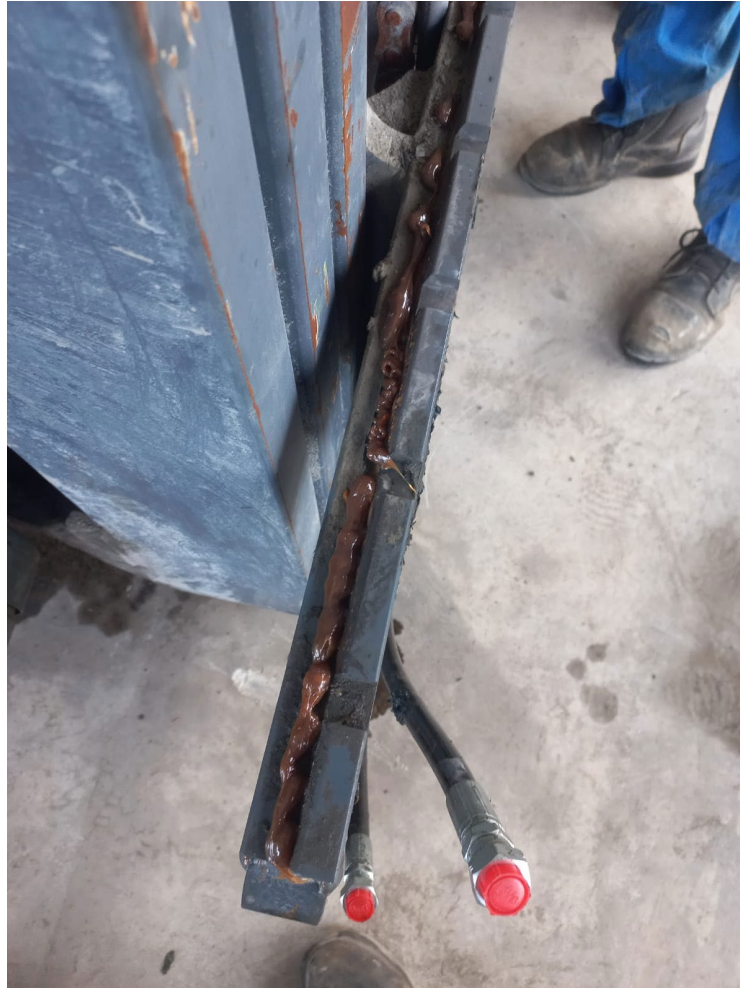
**\*ENGRASADO DE DESPLAZADOR**
