| <b>Empresa:</b> | INGENIO PRESIDENTE | <b>Solicitante:</b> | DEYVID DE LA FUENTE | <b>Código QR:</b> | VHSA-0084 | <b>N. Orden:</b> | KAUF1040 | <b>Fecha:</b> | 10/03/2025 |
| <b>Equipo:</b> | KOMATSU | <b>Modelo:</b> | FG30FT-16 | <b>Serie:</b> | A232567 | <b>Ubicación:</b> | CÁRDENAS | <b>Horómetro:</b> | 11,942 HRS |

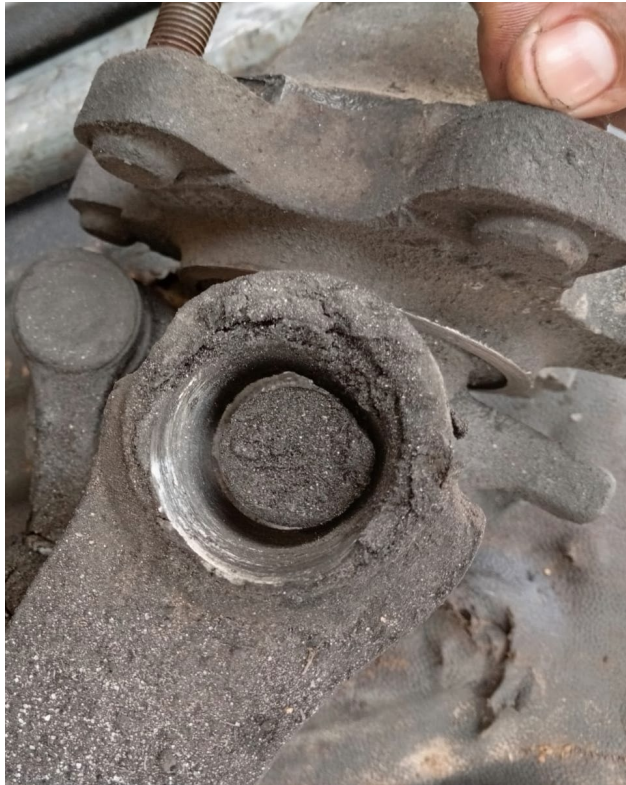
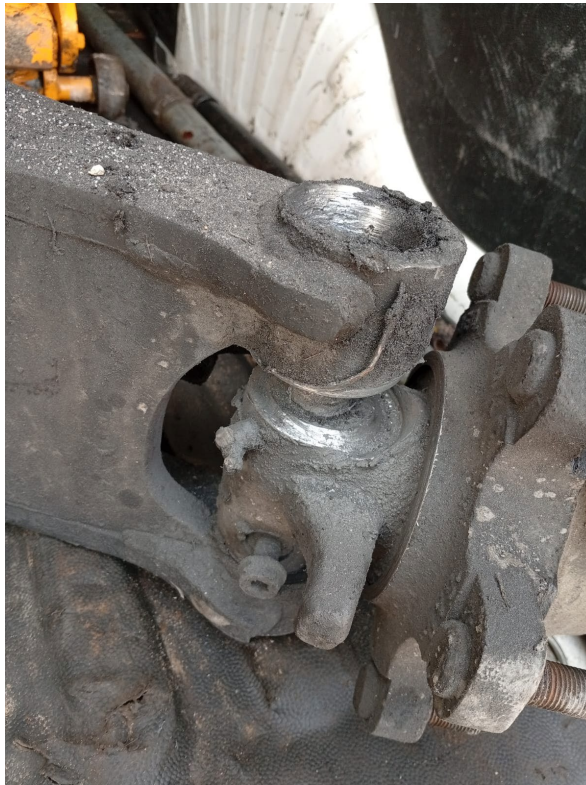
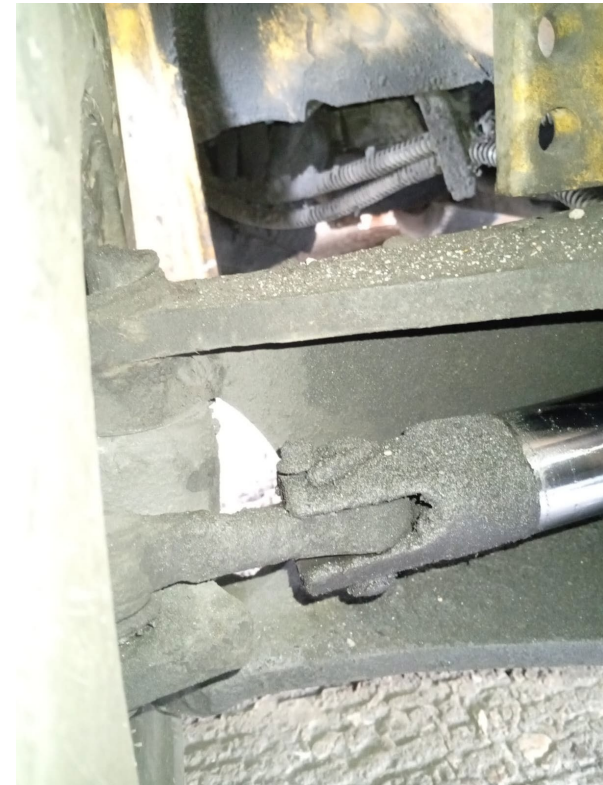
**“LLANTA IZQUIERDA TRASERA SE ENCUENTRA INCLINADA”**

**\*SE REPARA EJE DE DIRECCIÓN, POR DESGASTE EN MAZA IZQUIERDA, PERNO DE DIRECCIÓN**
