| Empresa: | CORONA | Solicitante: | GIL MARTINEZ | Código QR: | VHSA-0319 | N. Orden: | KAUF1699 | Fecha: | 20/06/2025 |
| Equipo: | LINDE | Modelo: | H45T-02 | Serie: | H2X394J03748 | Ubicación: | MERIDA | Horómetro: | 14,413 HRS |

***“FUGA DE ACEITE HIDRÁULICO, EMPACAADO DE CILINDRO DE LEVANTE LATERAL”***

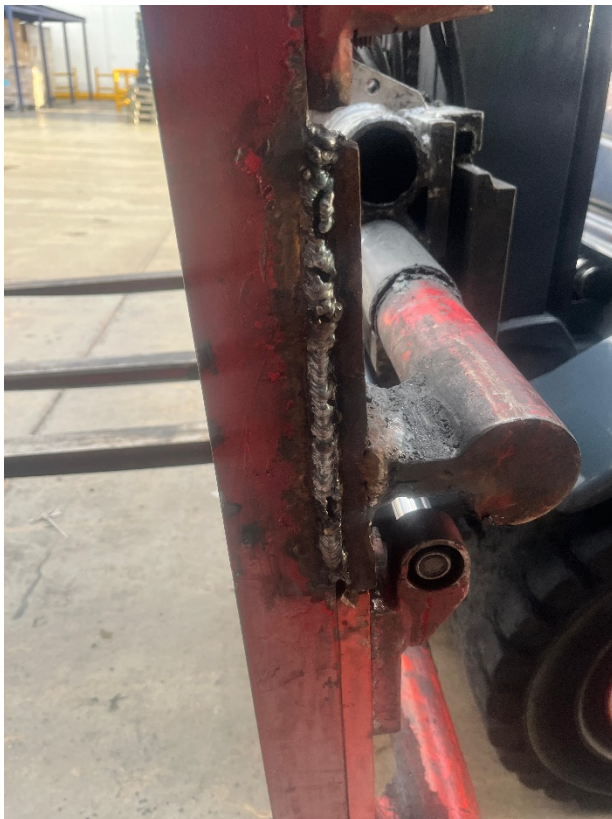
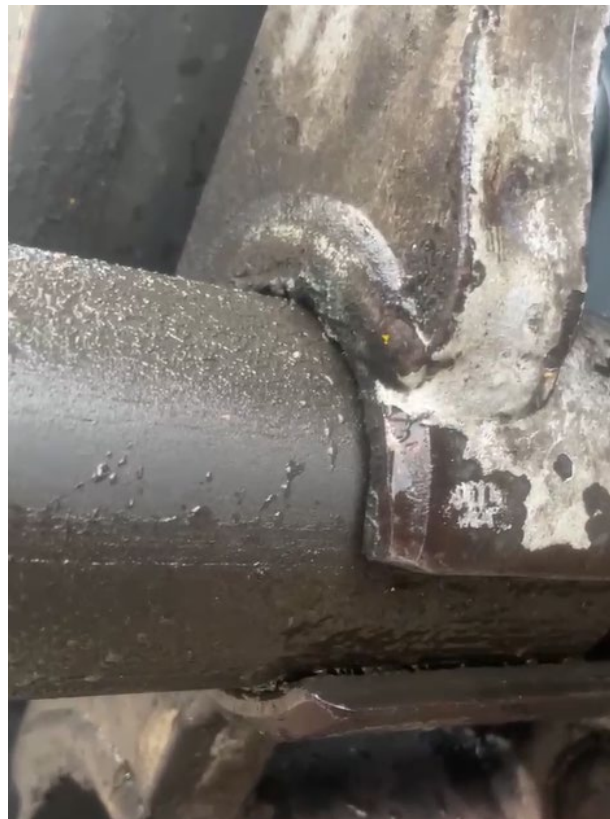
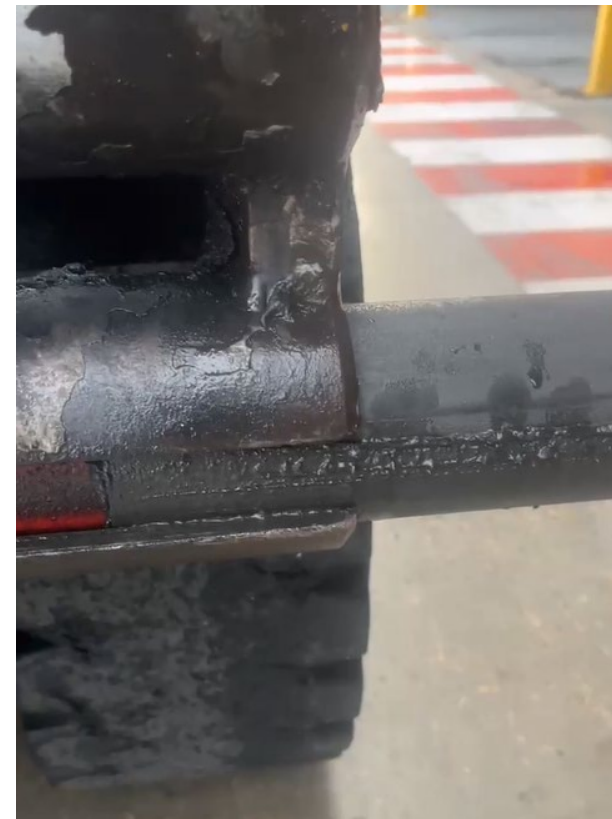
- PRESENTA DAÑO EN ADITAMENTO, REEMPLAZO DE PIERNAS DE HOQUILLA
