| <b>Empresa:</b> | MECANICA TEK | <b>Solicitante:</b> | AGUA CRISTAL | <b>Código QR:</b> | VHSA-0375 | <b>N. Orden:</b> | KAUF | <b>Fecha:</b> | 03/06/2025 |
| <b>Equipo:</b> | TOYOTA | <b>Modelo:</b> | 32-8FG30 | <b>Serie:</b> | 64190 | <b>Ubicación:</b> | Villahermosa | <b>Horómetro:</b> | HRS |

## CONDICIÓN GENERAL DEL ESTADO EN QUE SE ENCUENTRA EL EQUIPO

## CONCLUSIÓN DE REVISIÓN Y LEVANTAMIENTO DEL MONTACARGAS 32-8FG30 64190

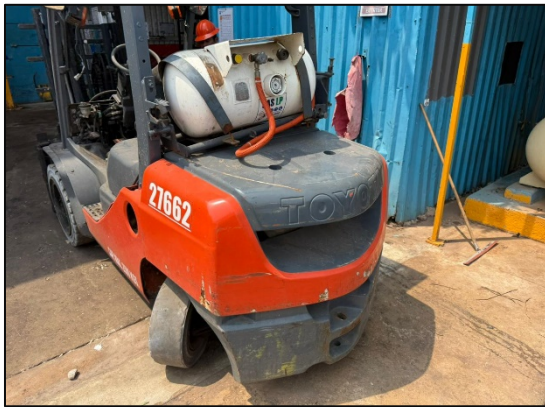
TANQUE DE GAS ADAPTADO

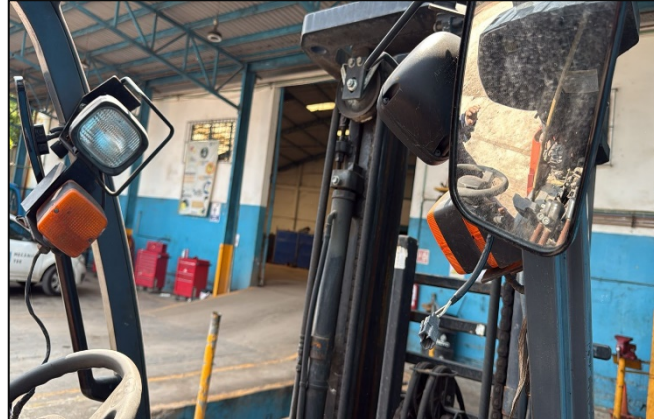
ACCESORIOS DE SEGURIDAD CAÍDOS

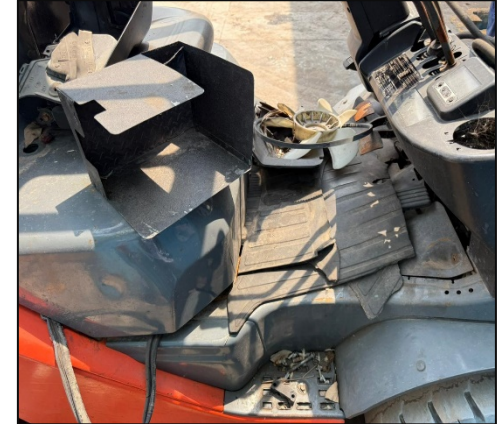
ACCESORIOS SOBRE CABINA DE OPERADOR

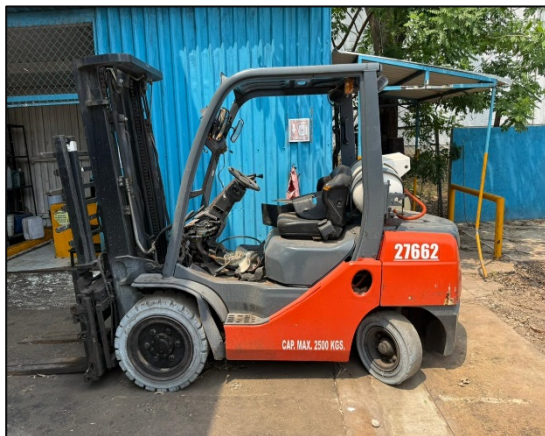
VISTA LATERAL DE LAS CONDICIONES DEL EQUIPO

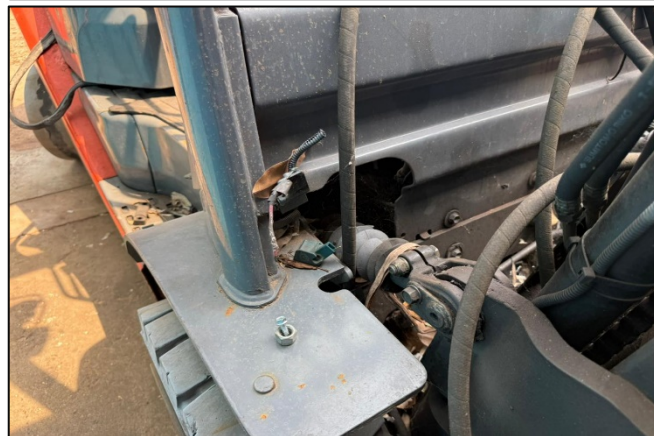
CABLES DESCONECTADO Y PALANCA DE FRENO DE MANO FUERA DE LUGAR

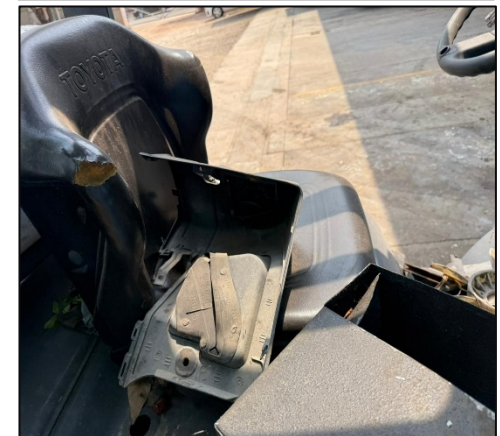
ACCESORIOS SOBRE CABINA DE OPERADOR

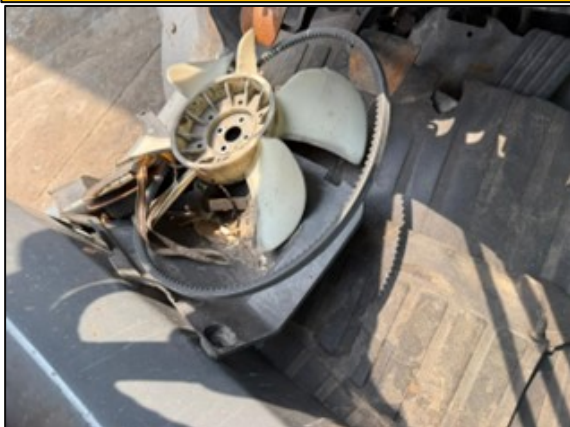
BANDA DE ALTERNADOR Y VENTILADOR EN MALAS CONDICIONES

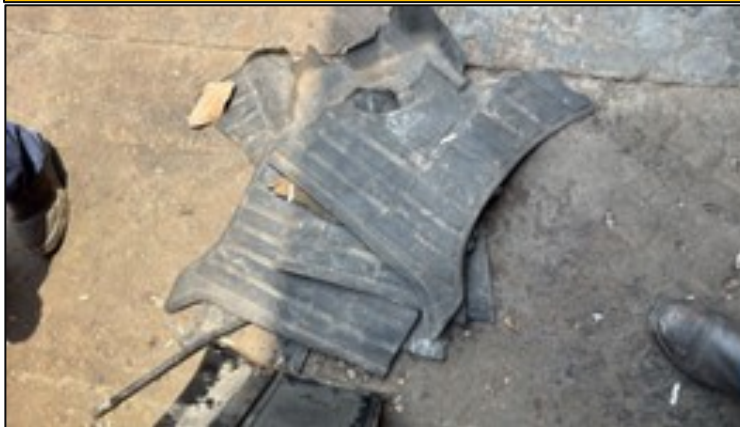
CONJUNTO DE TAPETES EN MALAS CONDICIONES SOBRE CABINA DE OPERADOR

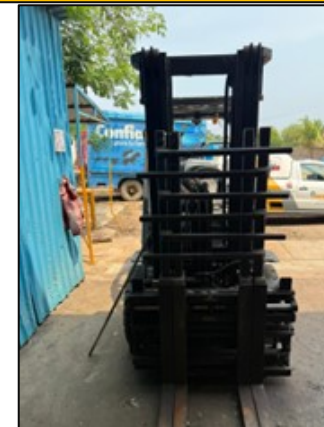
CONDICIONES DEL ADITAMENTO (INHABILITADO)

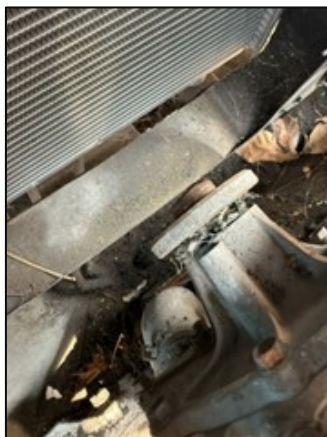
BOMBA DE AGUA INHABILITADA Y EN MALAS CONDICIONES

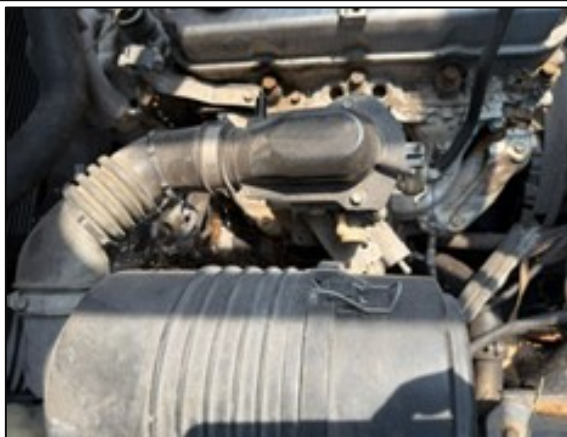
CONECTOR "AIR CLEANER" EN MALAS CONDICIONES – SIN MANTENIMIENTO

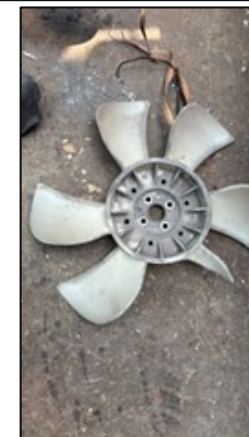
VENTILADOR DEL RADIADOR QUEBRADO

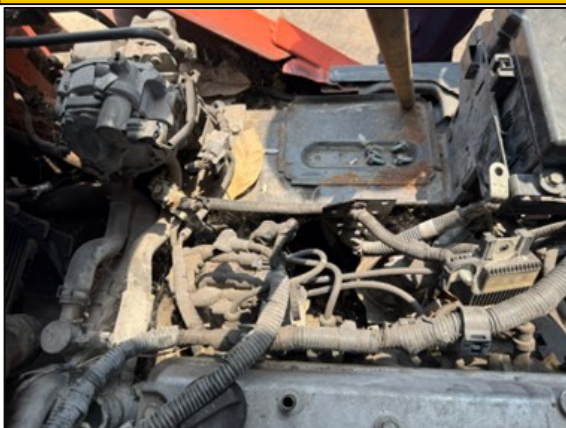
LA UNIDAD NO CUENTA CON BATERÍA

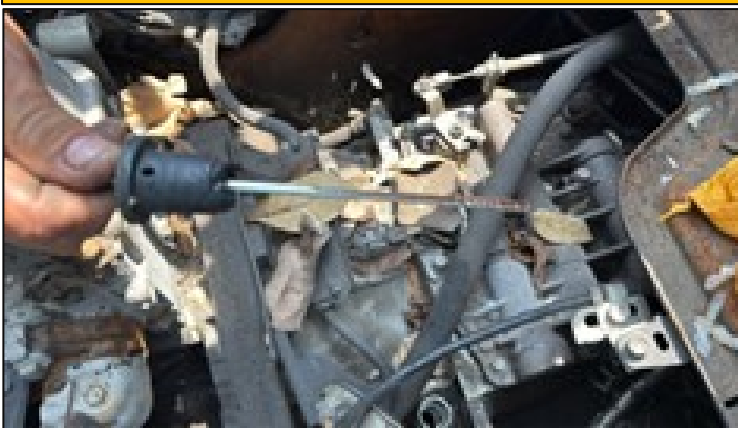
BAYONETA DE ACEITE DE TRANSMISIÓN EN MALAS CONDICIONES

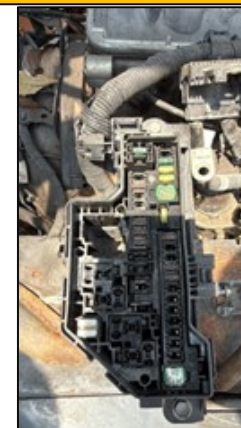
NO CUENTA CON FUSIBLES

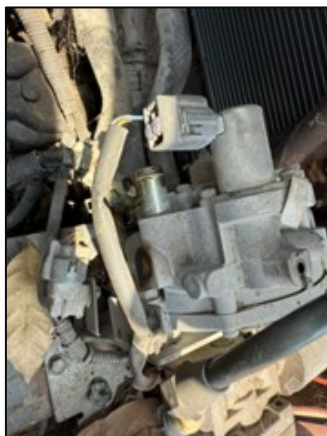
NO CUENTA CON MANGUERA DE VAPORIZADOR DE GAS

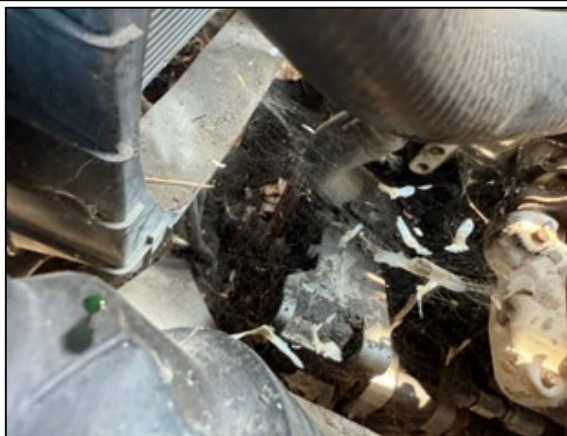
NO CUENTA CON ALTERNADOR

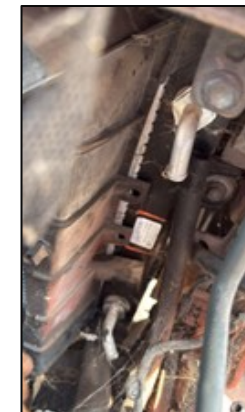
NO CUENTA CON MANGUERAS DEL ENFRIADOR DE ACEITE

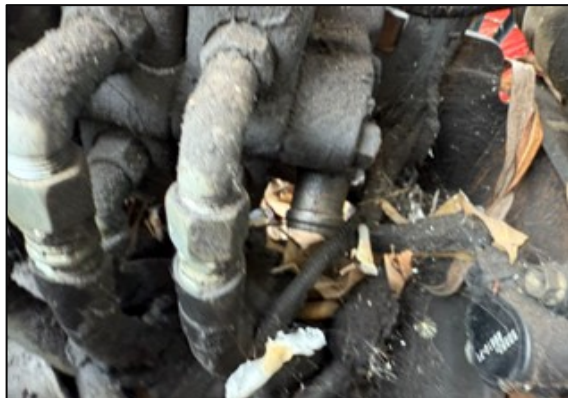
NO CUENTA CON MANGUERA DEL BANCO HIDRAULICO AL FILTRO  
HIDRAULICO DE RETORNO

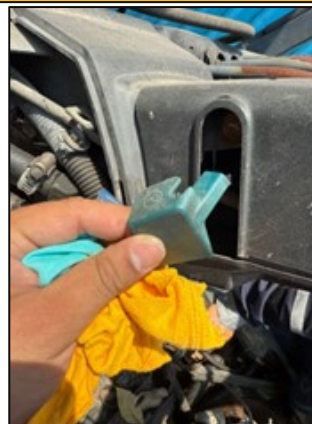
PALANCA PARA FRENO DE MANO INHABILITADA

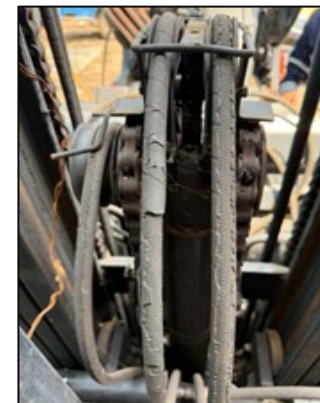
MANGUERA DEL CILINDRO CENTRAL EN MALAS  
CONDICIONES

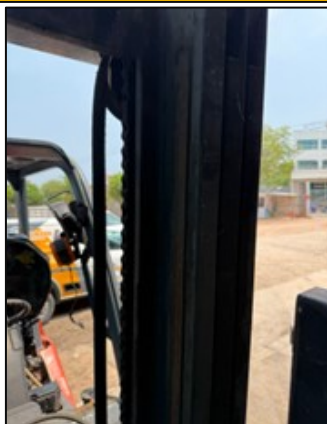
MANGUERA DE CILINDRO LATERAL EN MALAS CONDICIONES Y  
SECCION DE MÁSTIL SIN GRASA

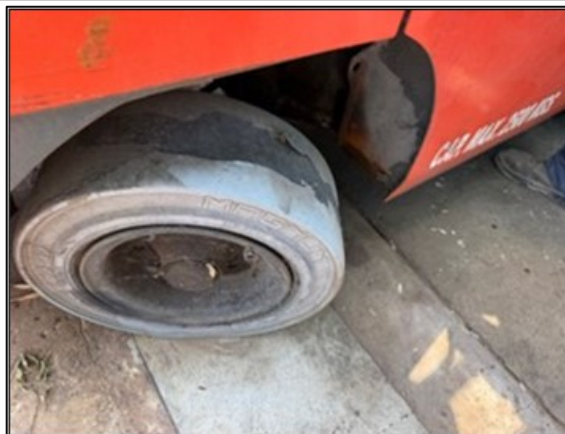
LLANTAS DE DIRECCION DESGASTADAS

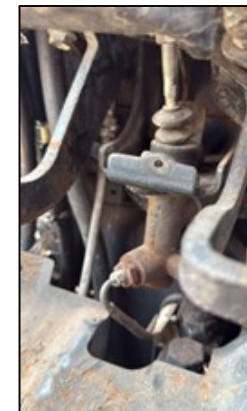
BOMBA DE FRENOS EN MALAS CONDICIONES E  
INHABILITADA

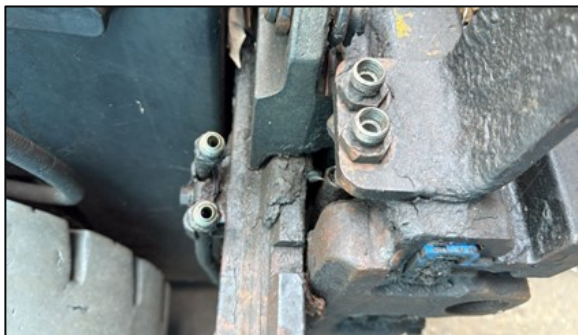
NO CUENTA CON MANGUERAS PARA DESPLAZADOR

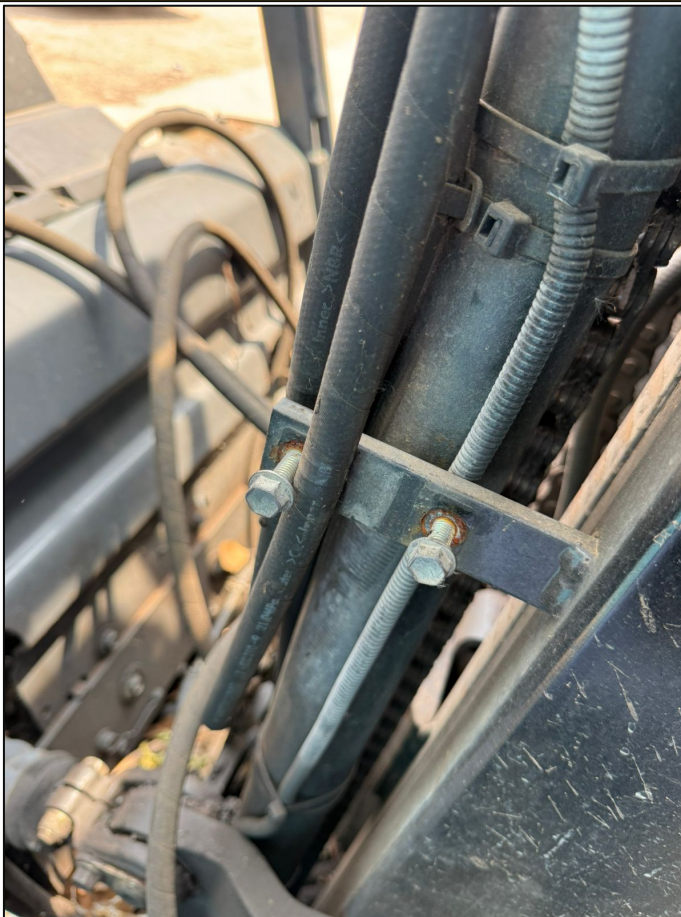
NO CUENTA CON BASE PARA MANGUERAS DE CILINDROS DE LEVANTE LATERAL

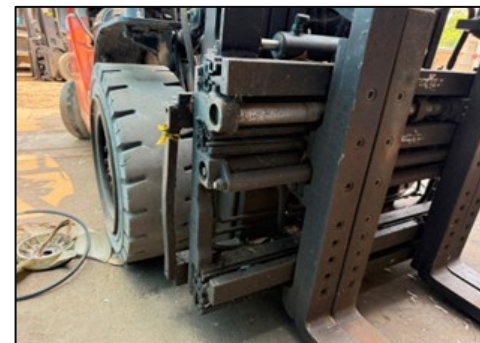
FALTA DE MANTENIMIENTO EN CILINDRO DE APERTURA

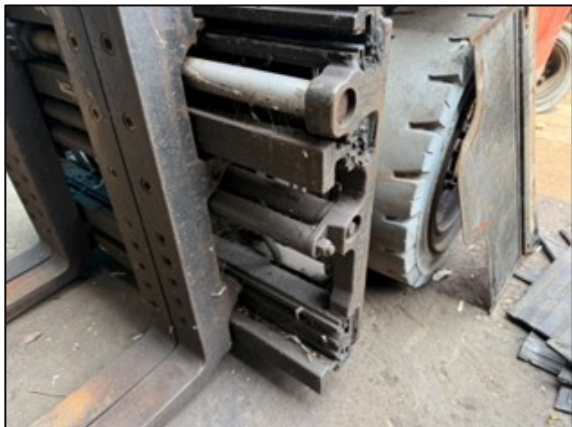
FUGA Y FALTA DE MANTENIMIENTO EN CILINDROS DE ADITAMENTO

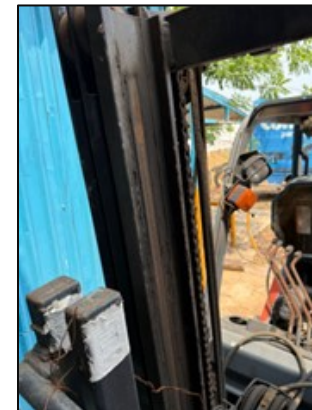
FALTA DE MANTENIMIENTO EN SECCIONES DE MÁSTIL
