| Empresa: | SANY MX | Solicitante: | | Código QR: | VHSA-0334 | N. Orden: | KAUF2041 | Fecha: | 25/07/2025 |
| Equipo: | HELI | Modelo: | CPQYD30-KU1G3 | Serie: | | Ubicación: | CARD-VHSA | Horómetro: | 18 HRS |

## ***"MANTENIMIENTO PREVENTIVO 500 HRS"***

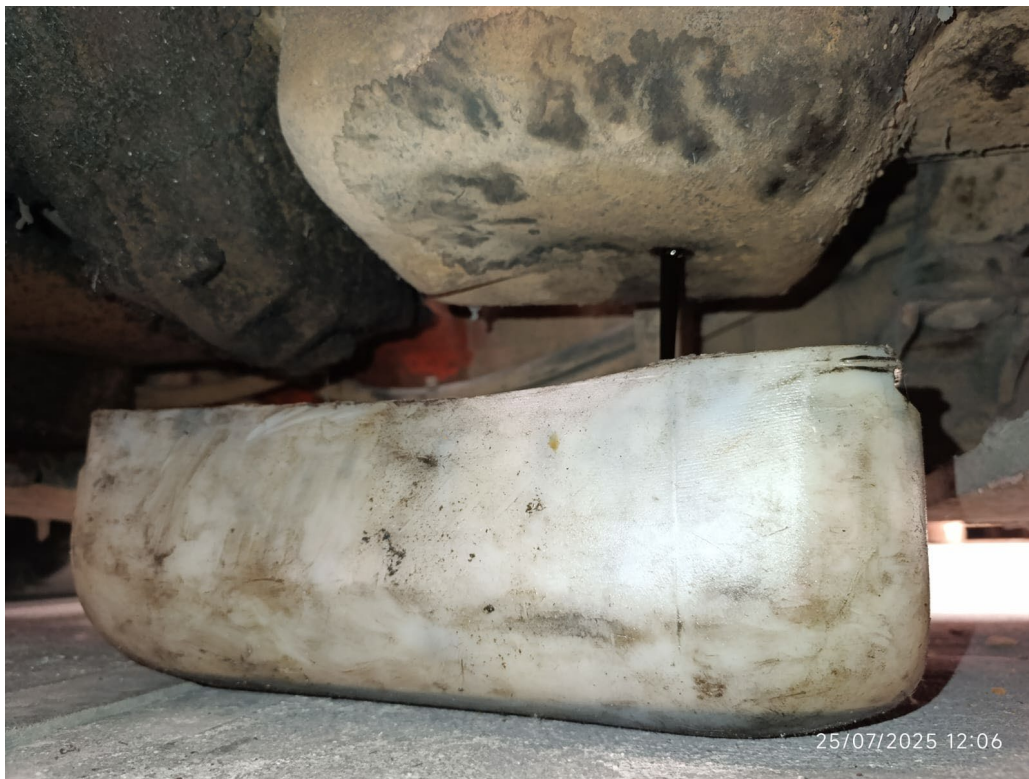
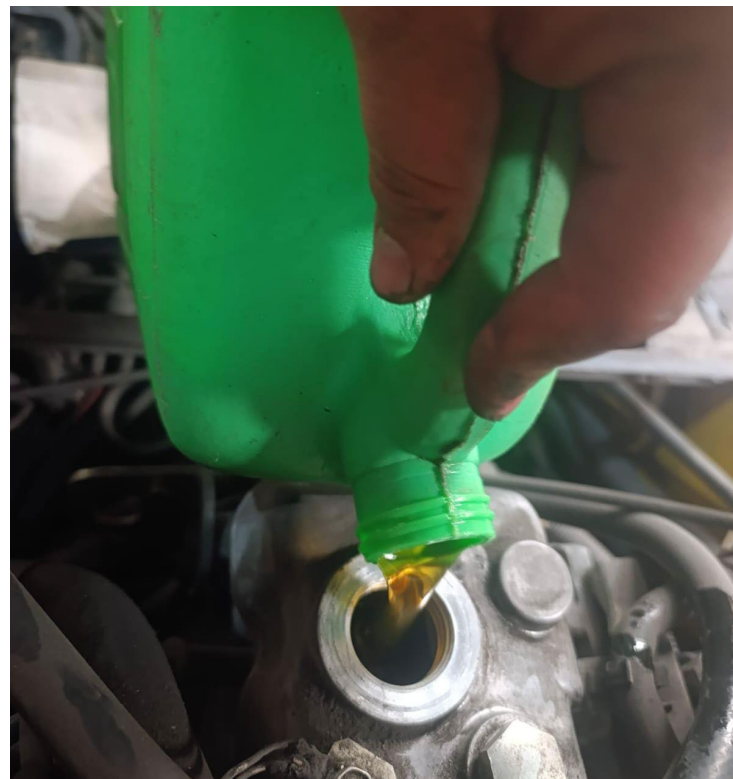
### **\*REEMPLAZO DE ACEITE DE MOTOR**

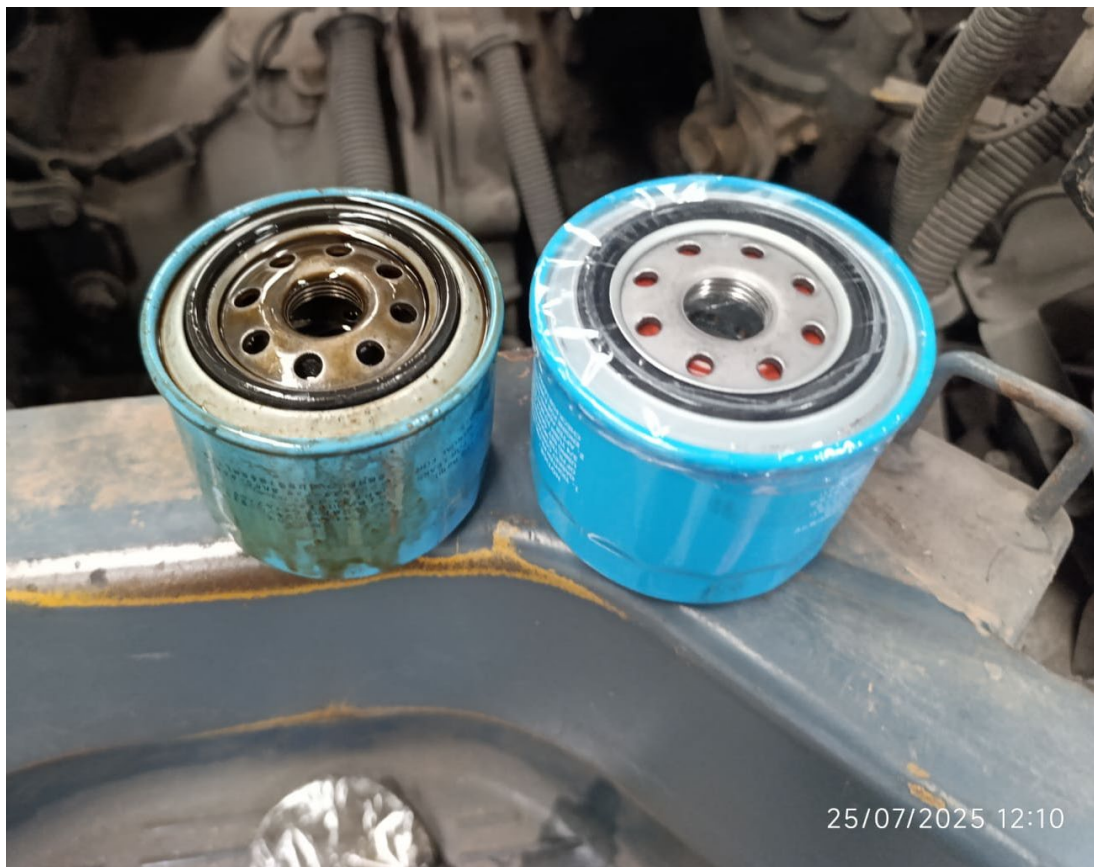
## \*REEMPLAZO DE FILTRO DE ACEITE DE MOTOR

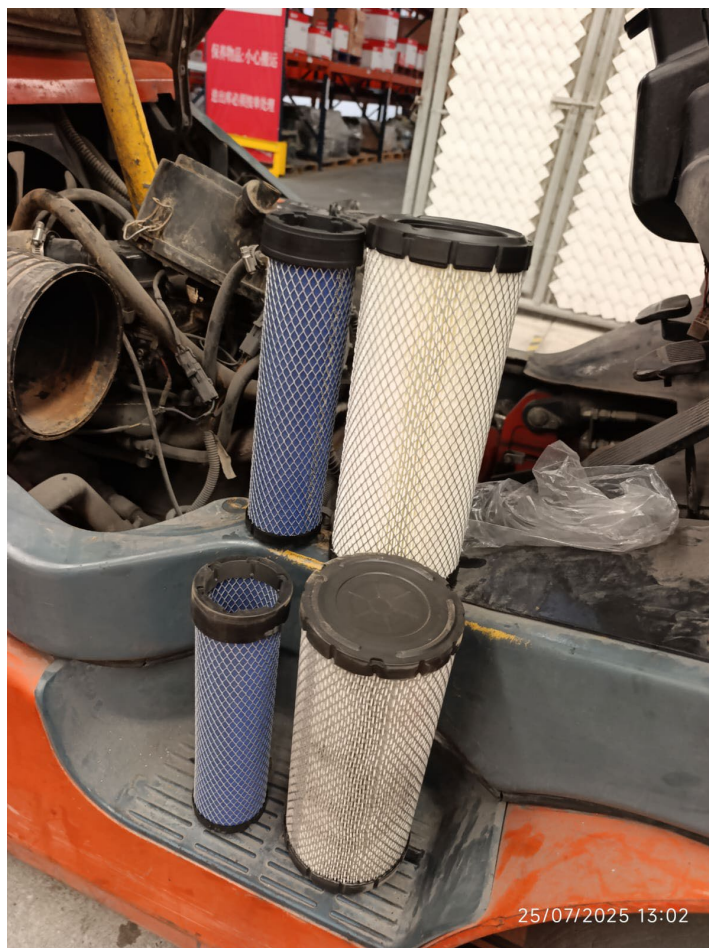
**\*REEMPLAZO DE FILTRO DE AIRE PRIMARIO Y SECUNDARIO**

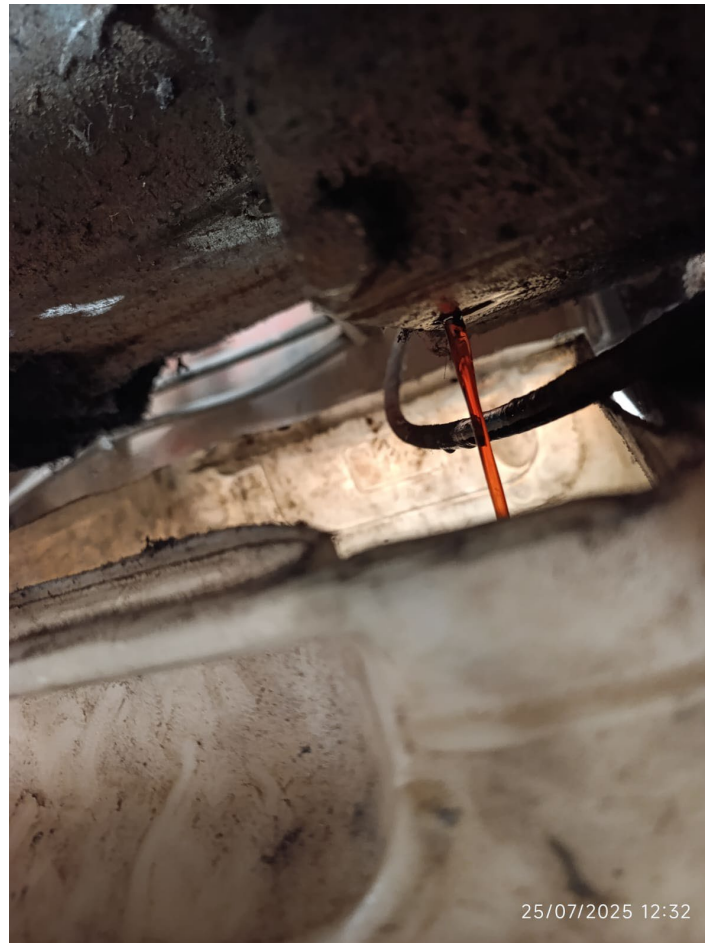
## \*REEMPLAZO DE ACEITE DE TRANSMISIÓN

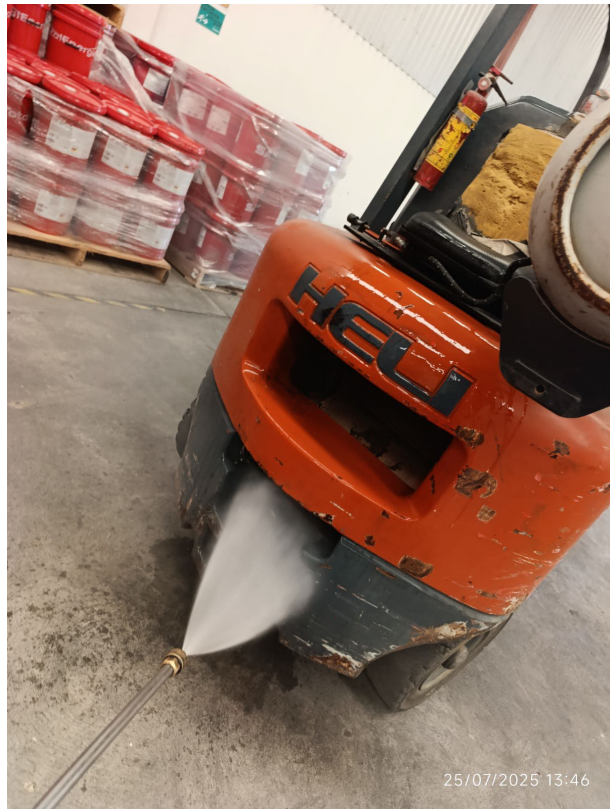
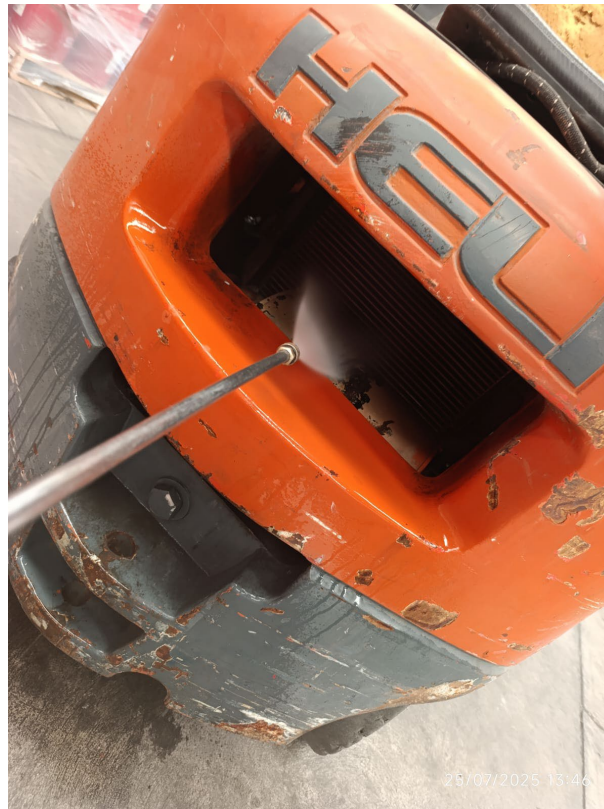
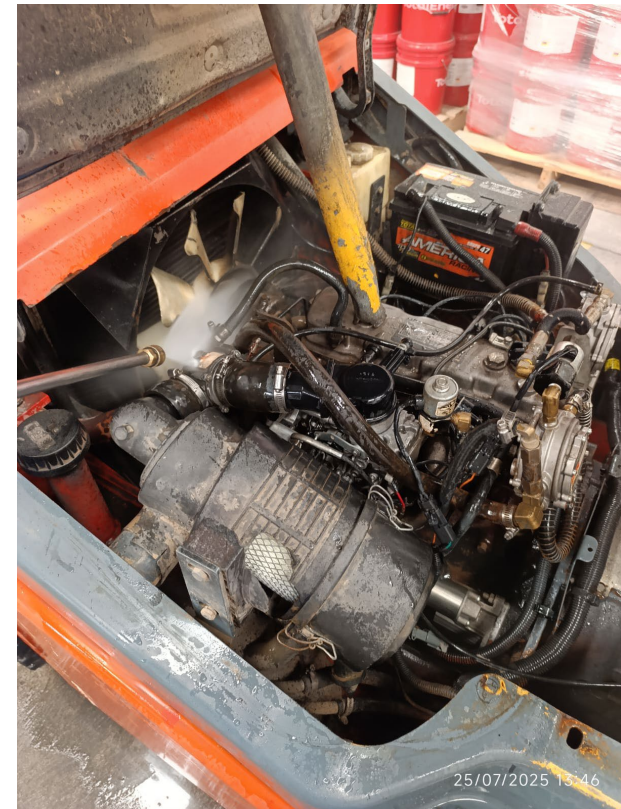
## \*LAVADO A PRESIÓN EN GENERAL

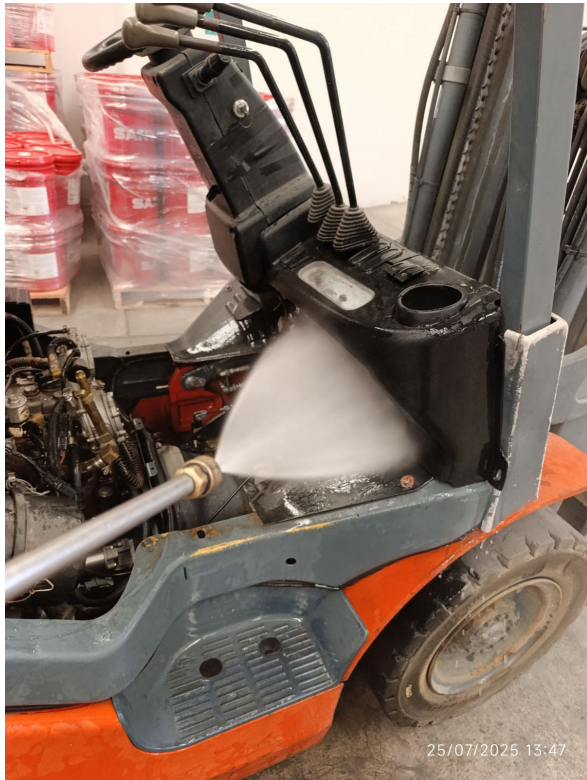
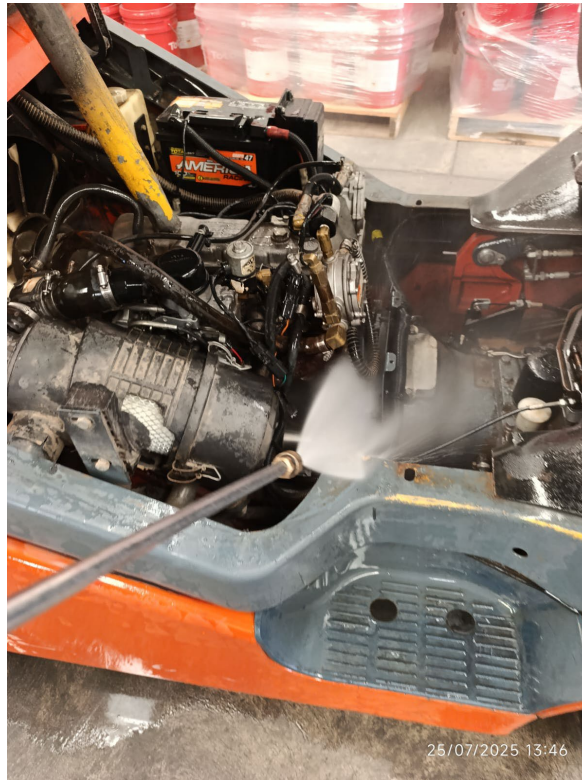
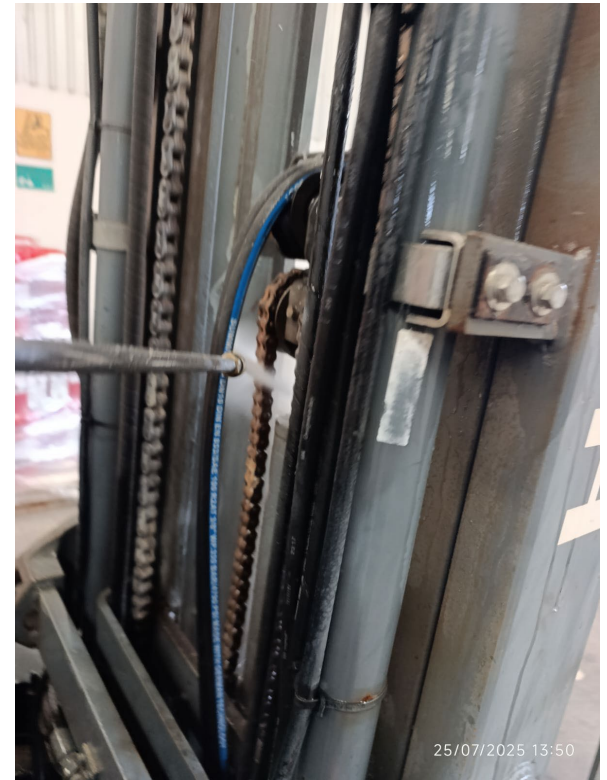
## \*LAVADO A PRESIÓN EN GENERAL

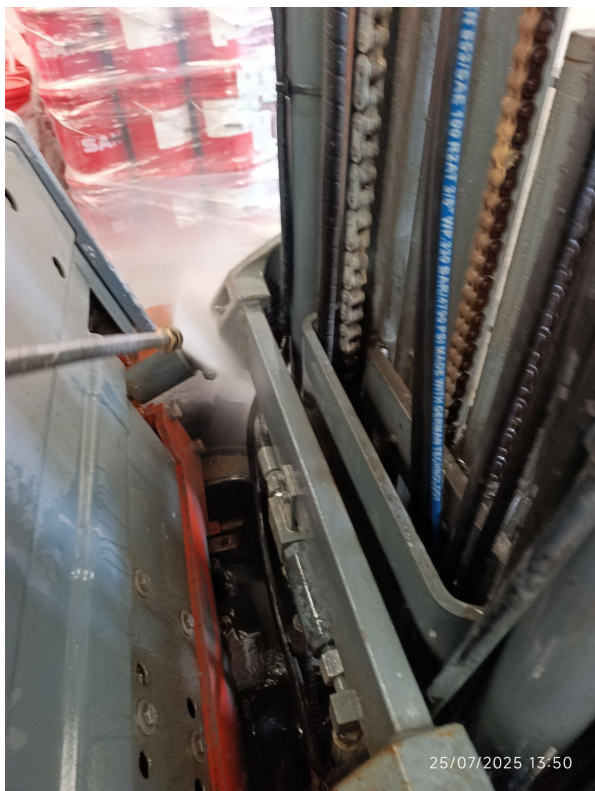
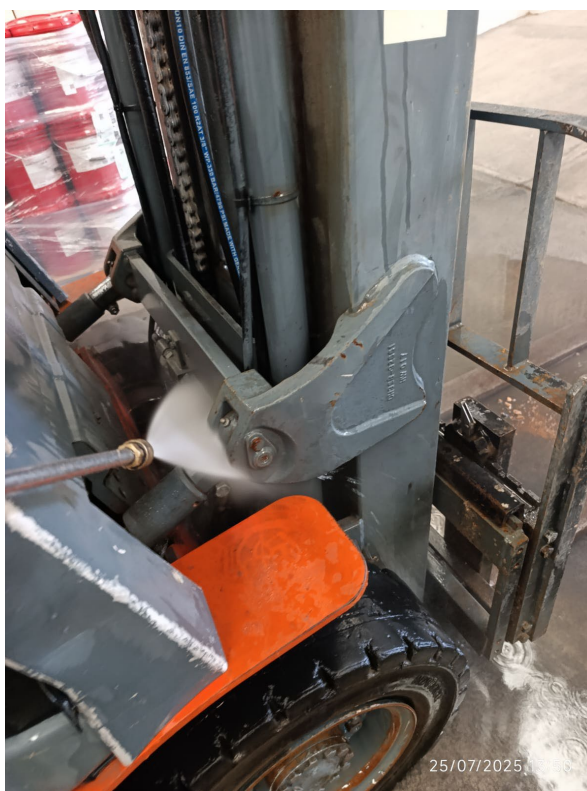
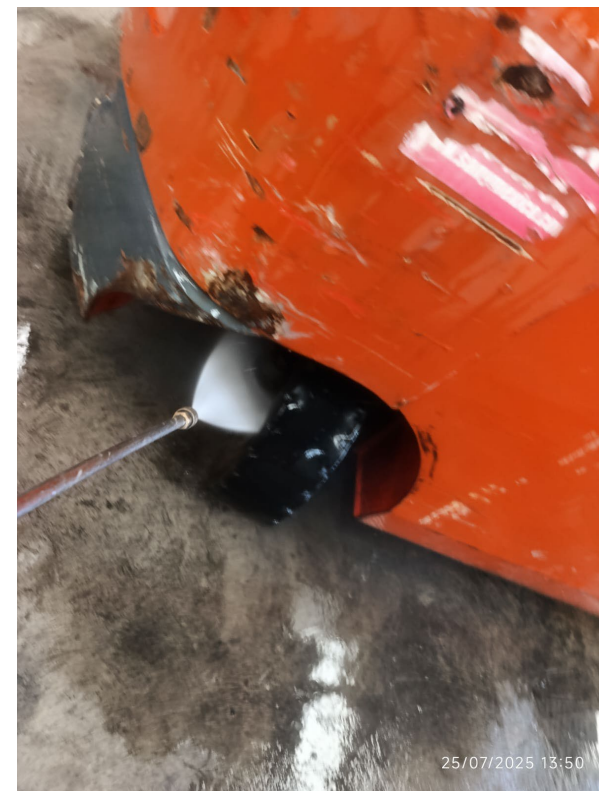
### \*LAVADO A PRESIÓN EN GENERAL

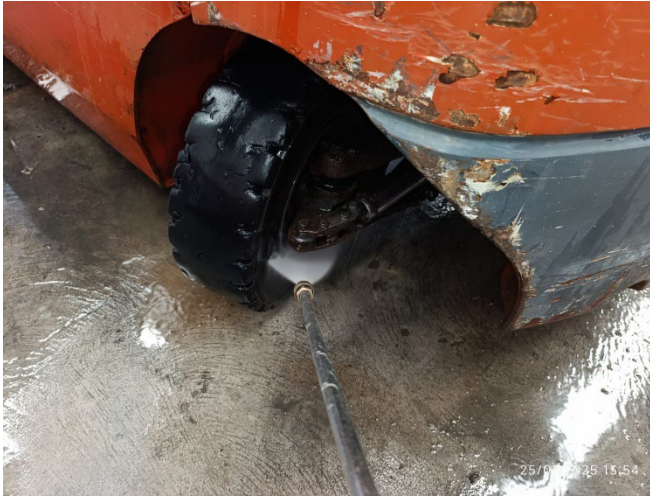
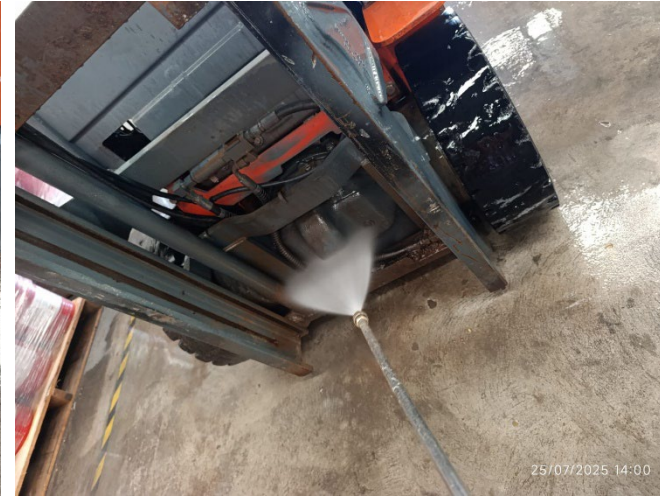
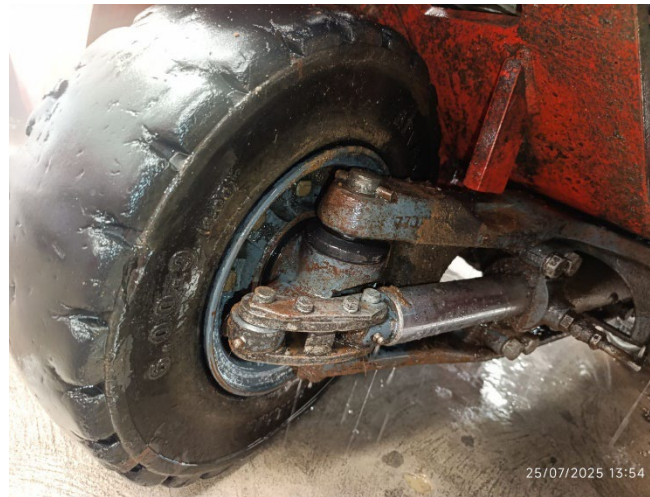
## \*LAVADO A PRESIÓN EN GENERAL

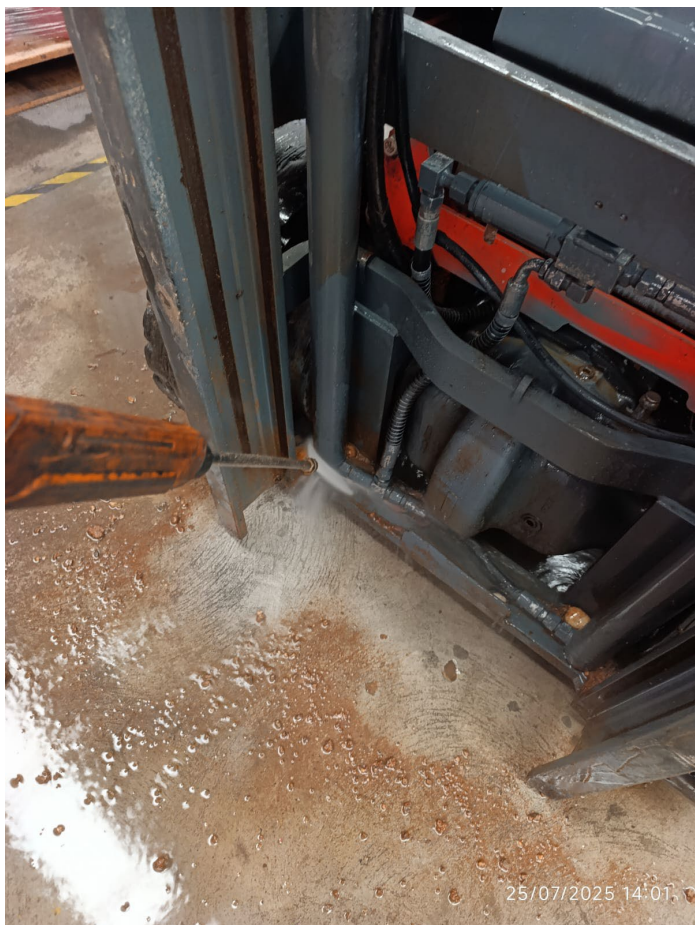
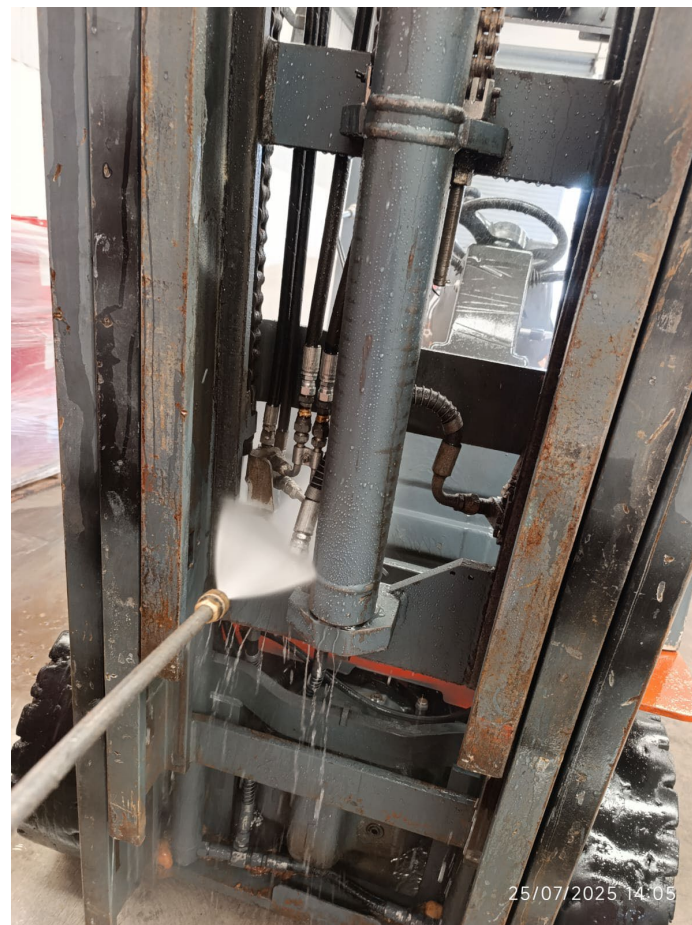
## \*LAVADO A PRESIÓN EN GENERAL

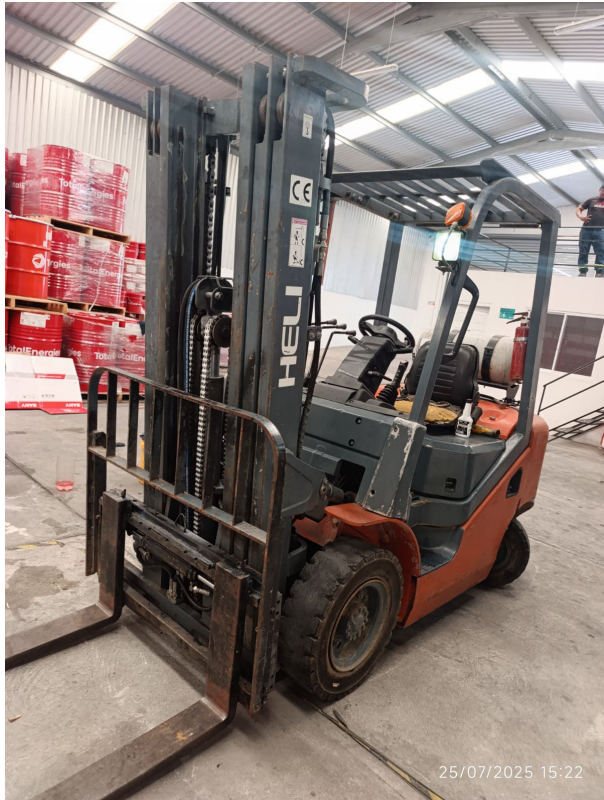
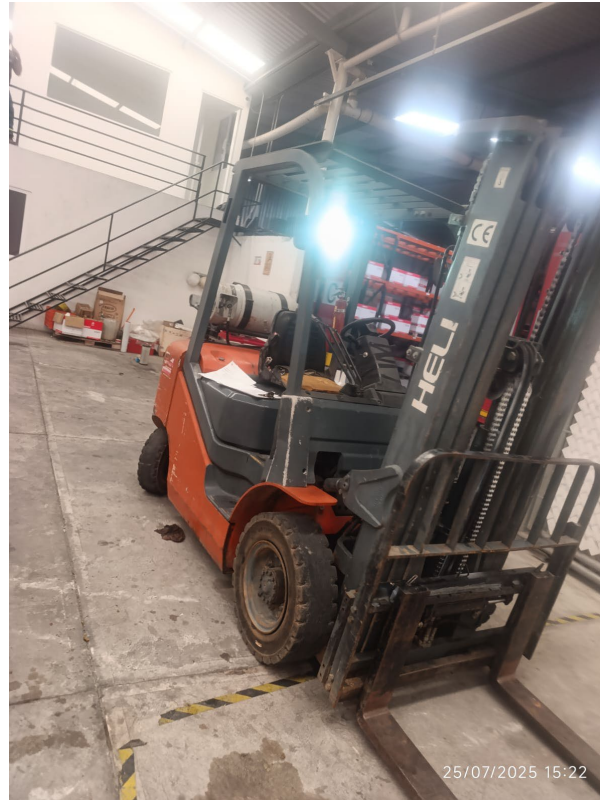
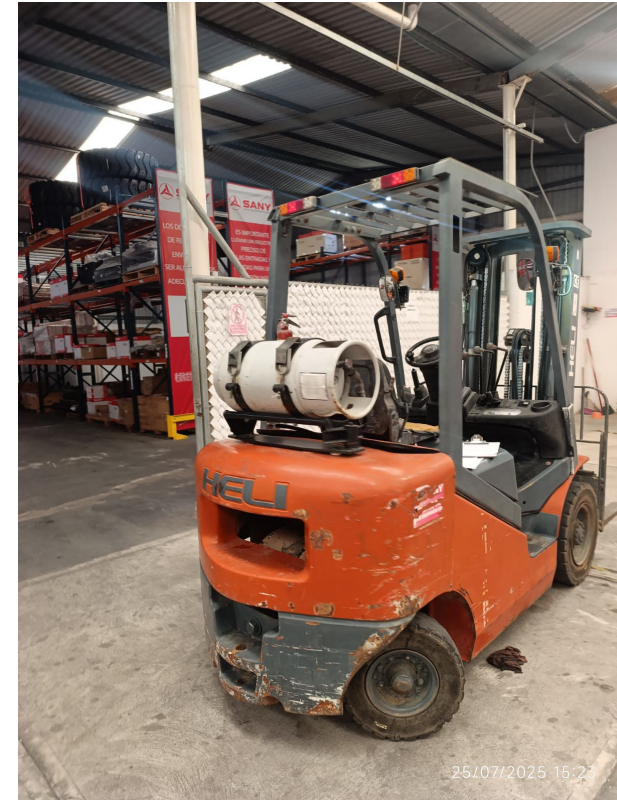
## \*REVISIÓN DE LUCES

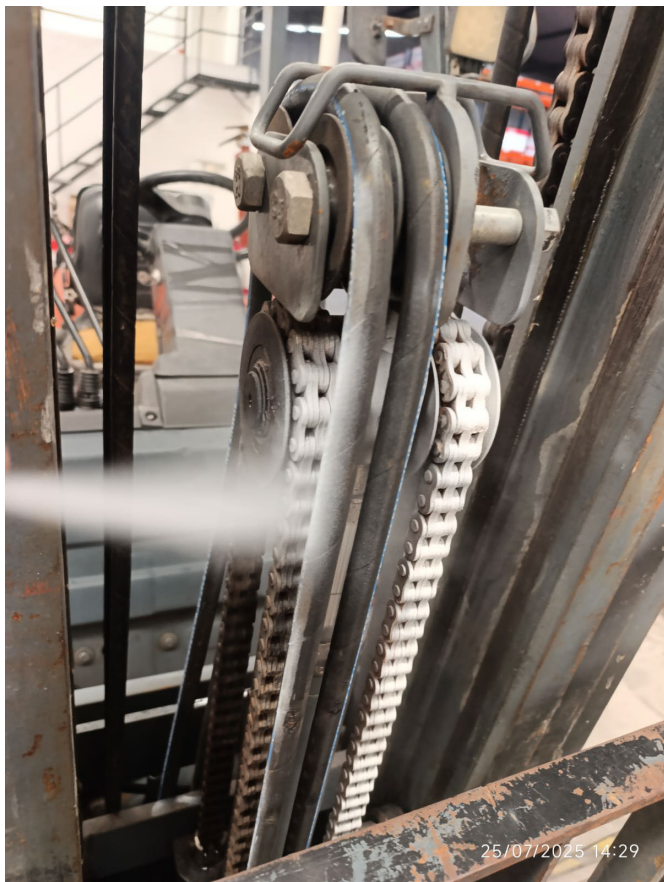
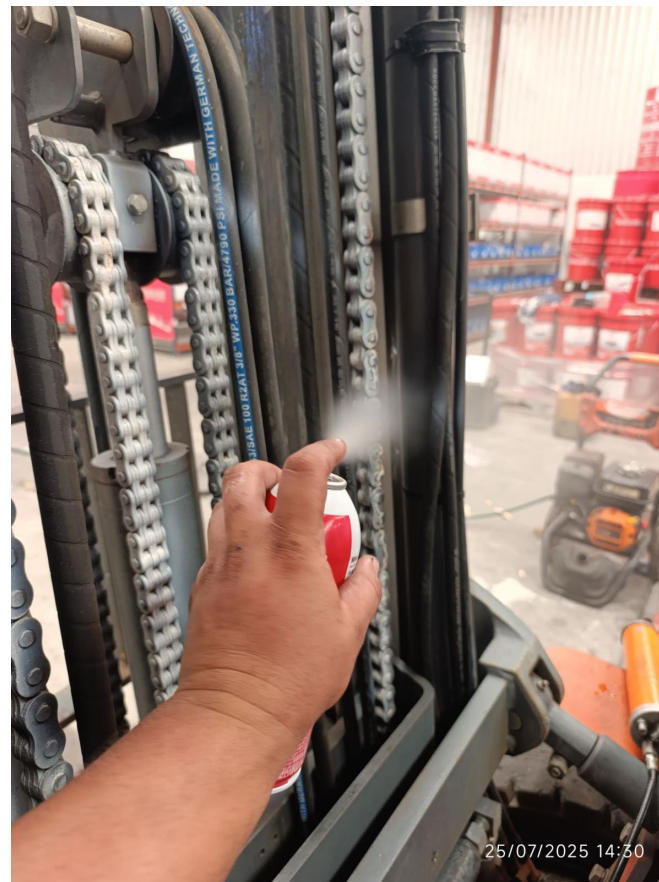
## \*LUBRICADO DE CADENAS

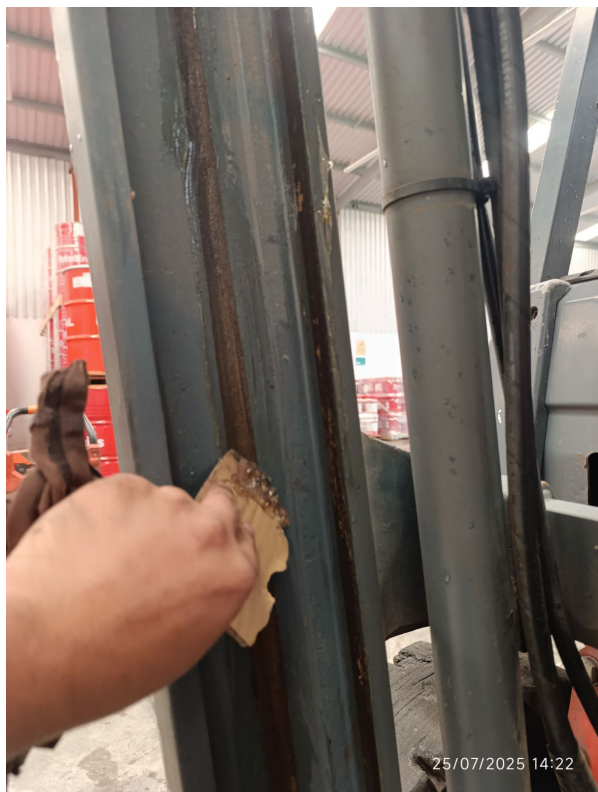
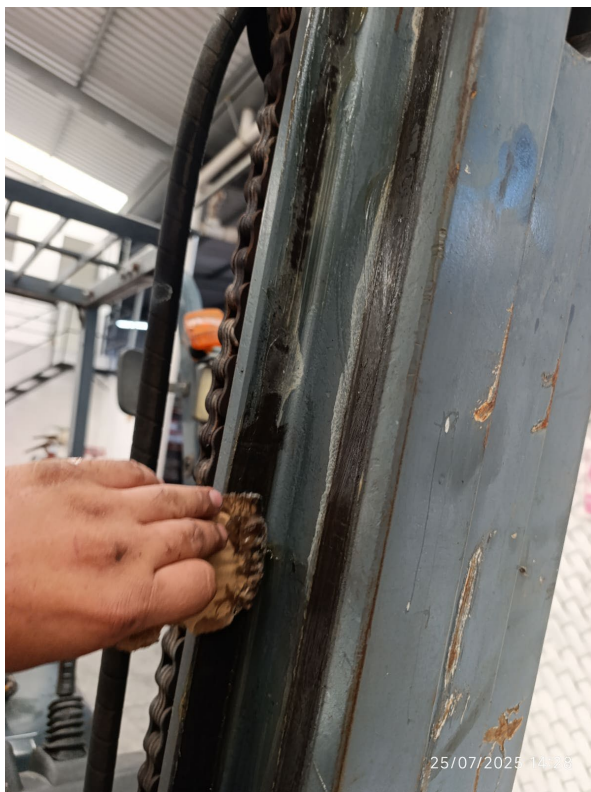
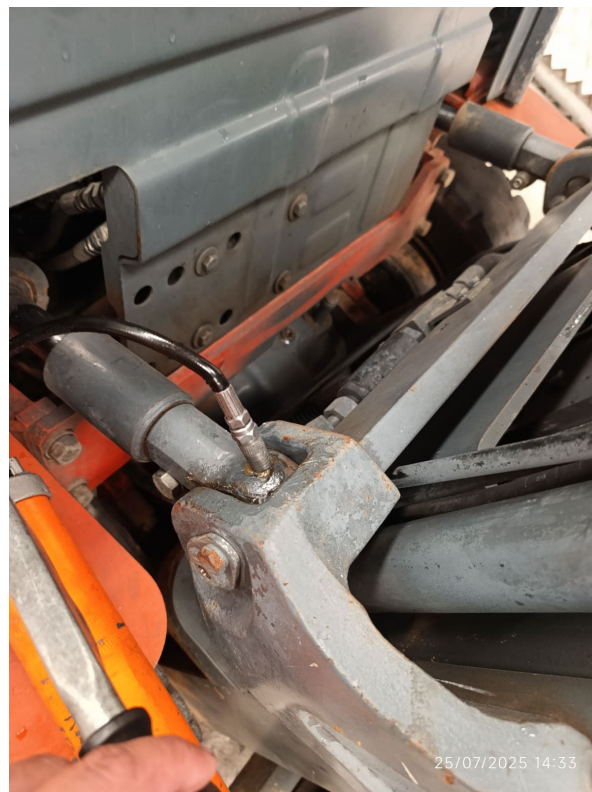
### \*ENGRASADODE MASTIL

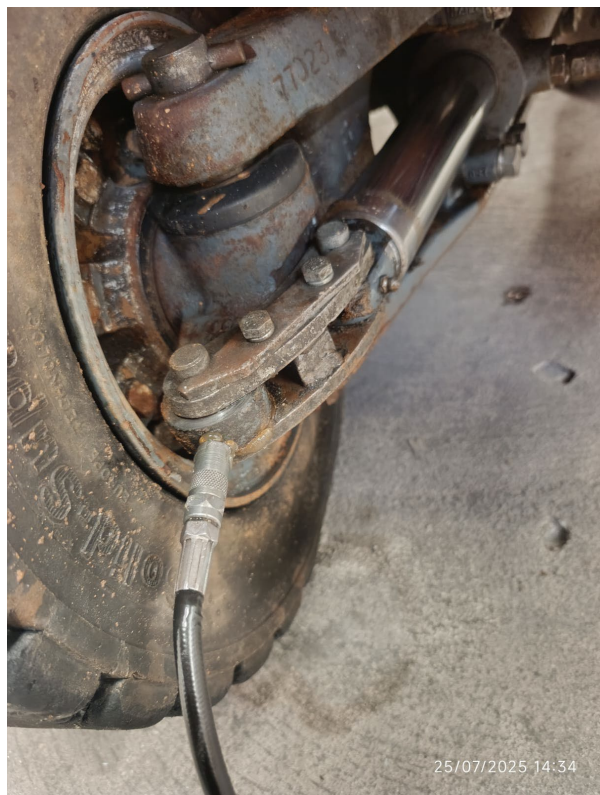
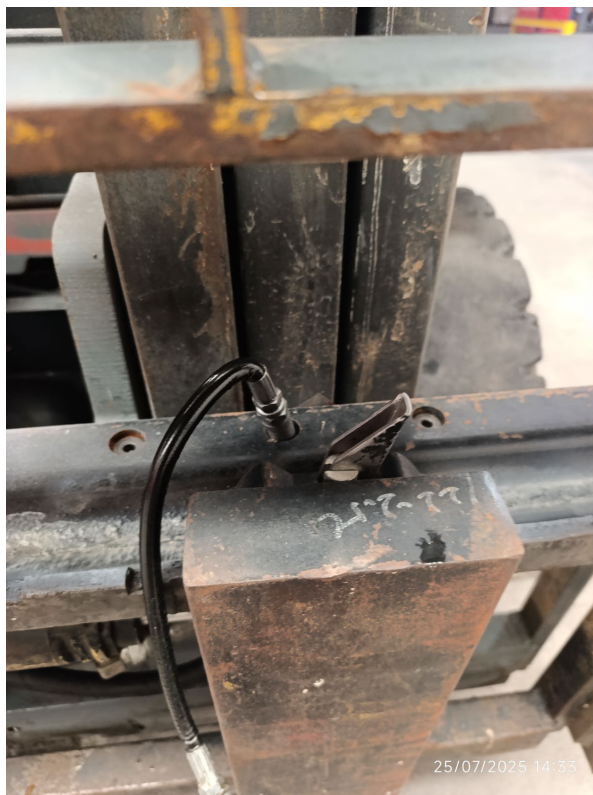
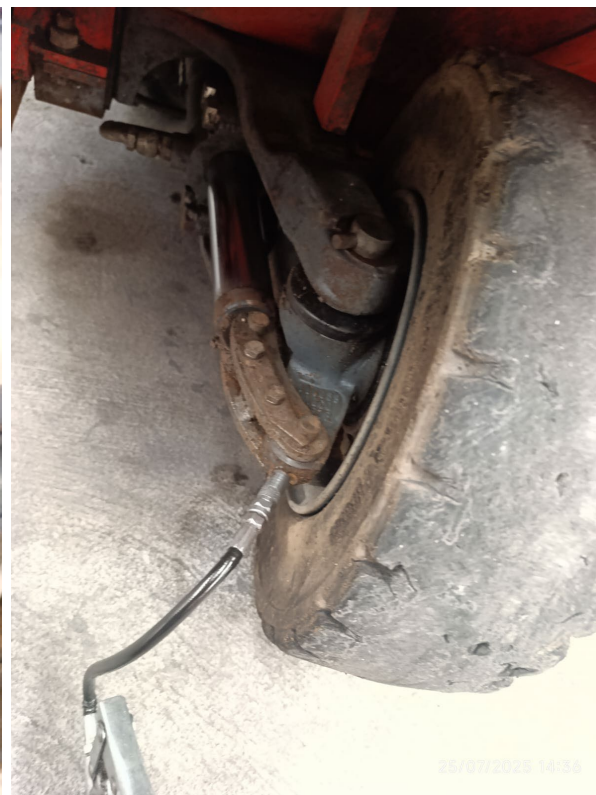
**\*ENGRASADO EN GENERAL**
