| Empresa: | KAUFMANN | Solicitante: | | Código QR: | MONT-44 | N. Orden: | KAUF2077 | Fecha: | 25/07/2025 |
| Equipo: | HELI | Modelo: | CPCD35-M3G3 | Serie: | 010353J9337 | Ubicación: | TALLER | Horómetro: | 2,049 HRS |

## ***“MANTENIMIENTO PREVENTIVO 750 HRS”***

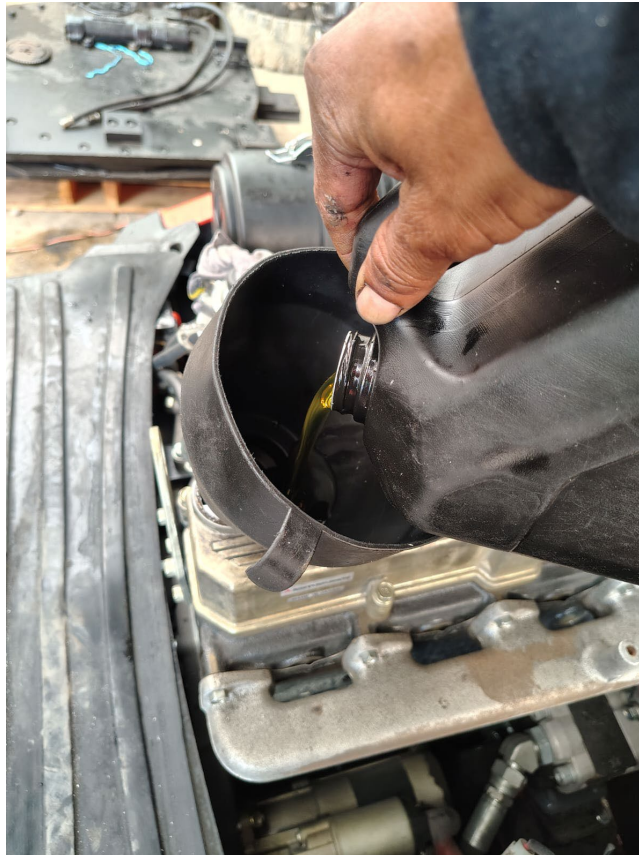
### **\*REEMPLAZO DE ACEITE DE MOTOR**

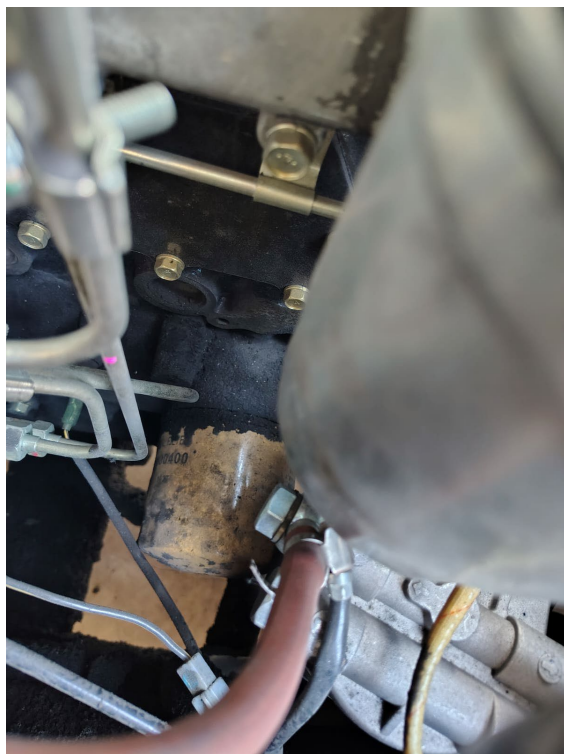
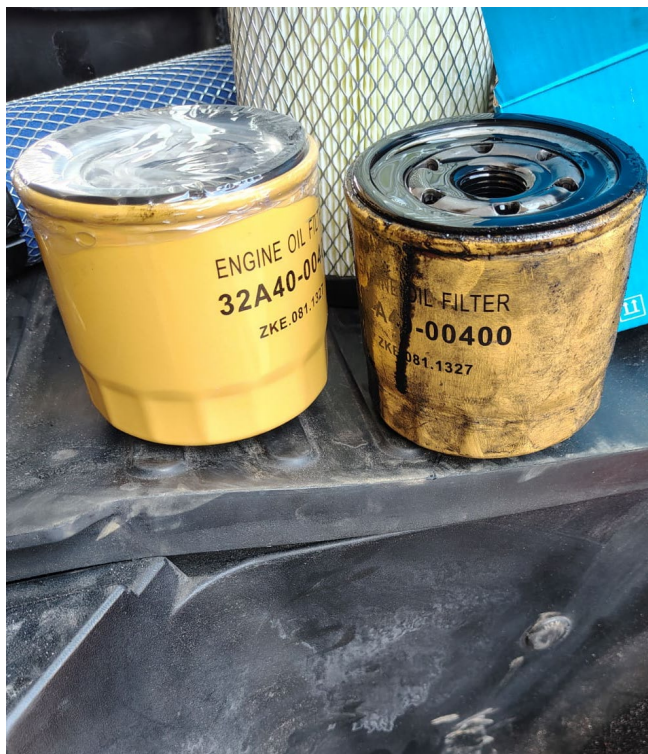
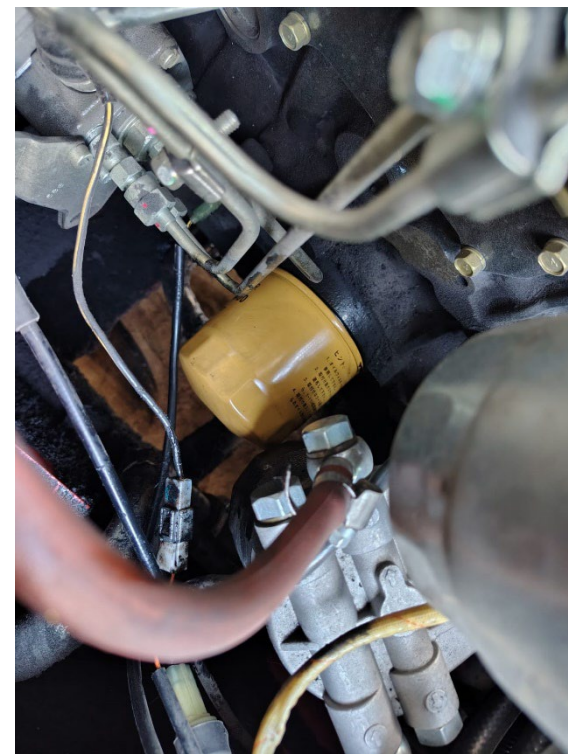
## \*REEMPLAZO DE FILTRO DE ACEITE DE MOTOR

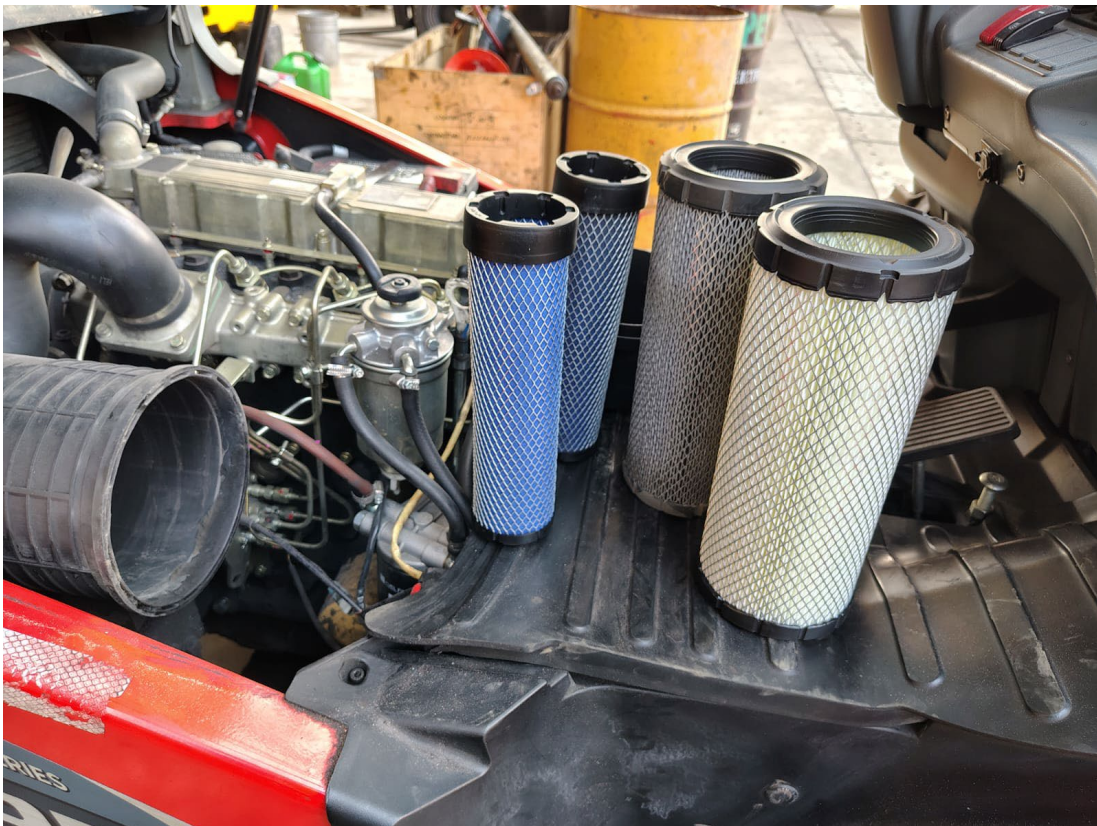
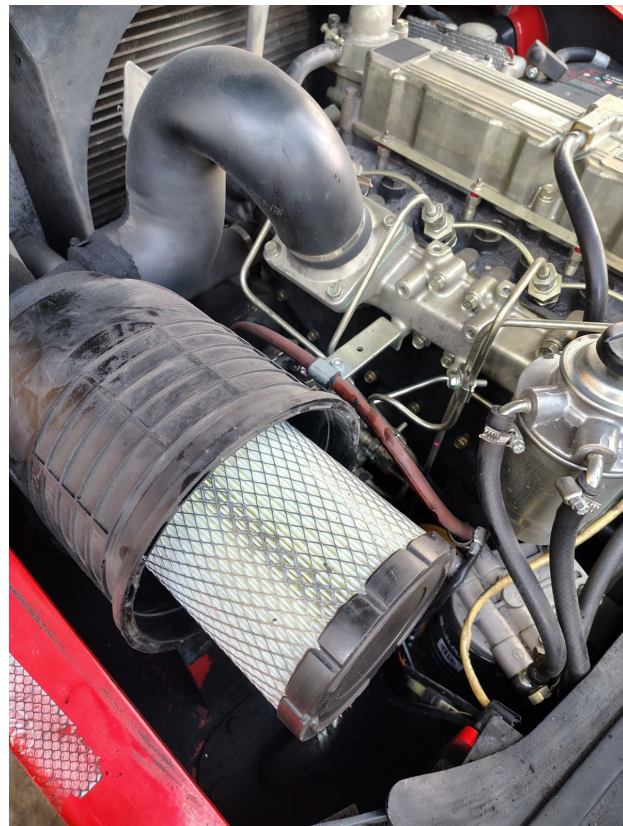
## \*REEMPLAZO DE FILTRO DE AIRE PRIMARIO Y SECUNDARIO
