| Empresa: | CORONA | Solicitante: | GIL MARTINEZ | Código QR: | VHSA-0319 | N. Orden: | KAUFSN | Fecha: | 29/07/2025 |
| Equipo: | LINDE | Modelo: | H45T-02 | Serie: | H2X394J03748 | Ubicación: | MERIDA | Horómetro: | 14,541 HRS |

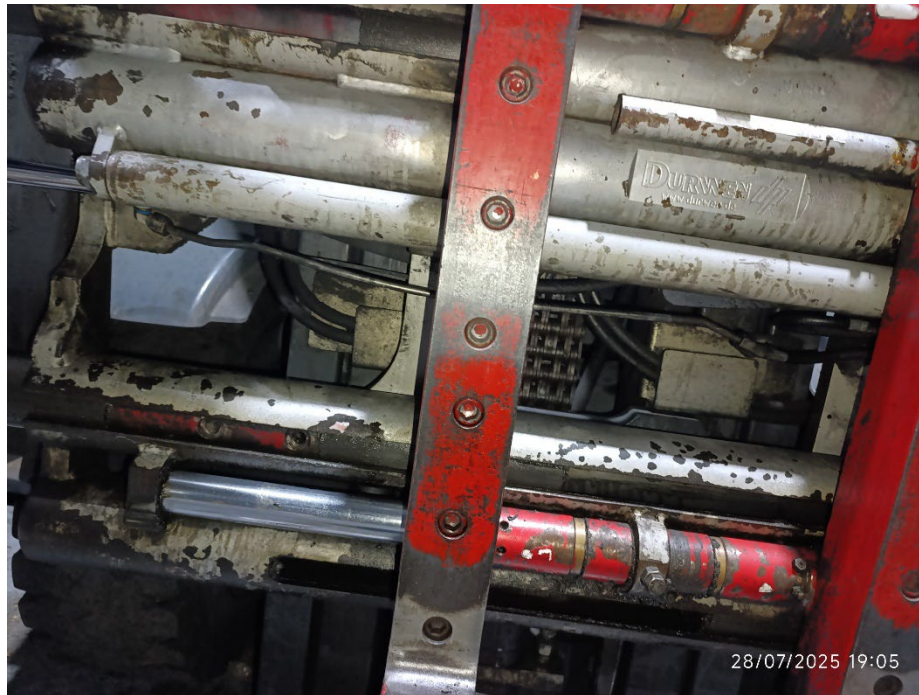
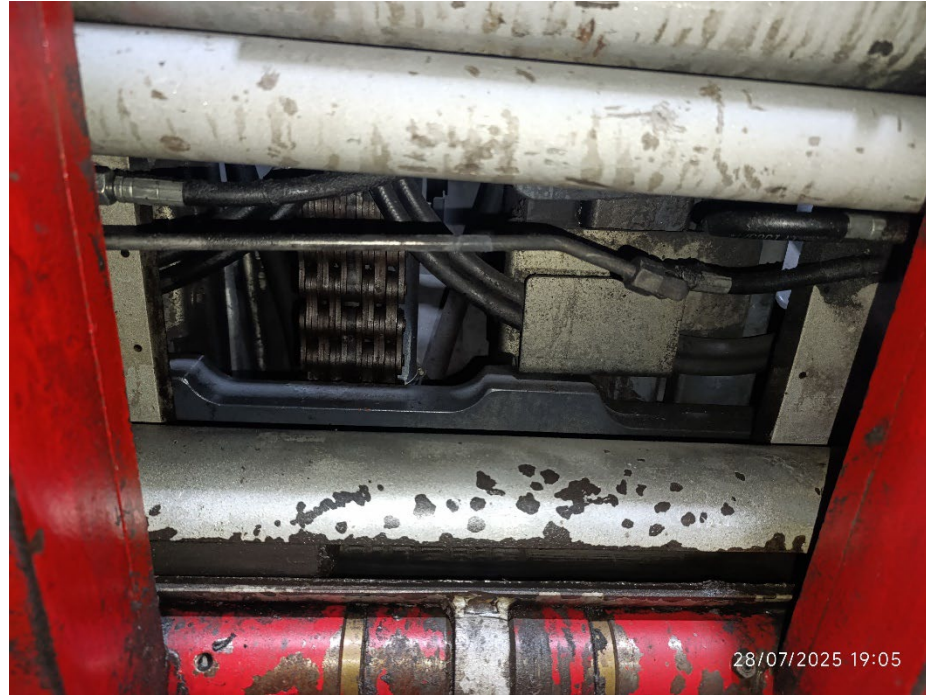
**\*SE DETECTA FUGA DE ACEITE EN TUBO DE CILINDRO DE 4TA FUNCIÓN, SE REPARÓ CON SOLDADURA**

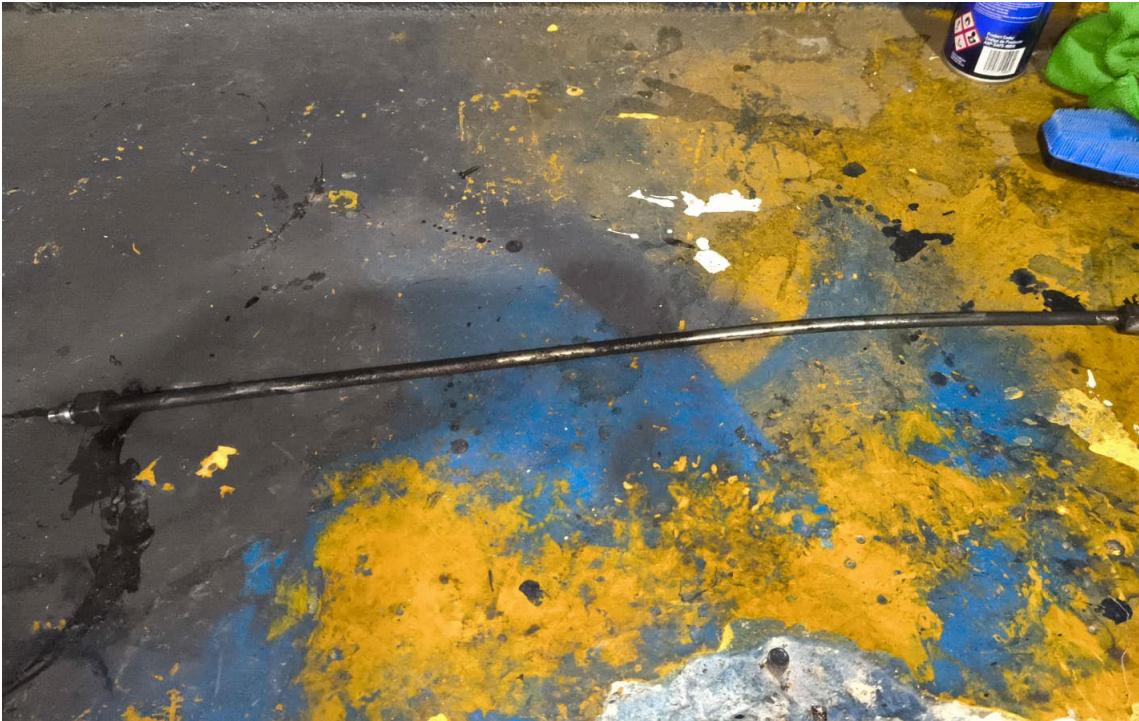
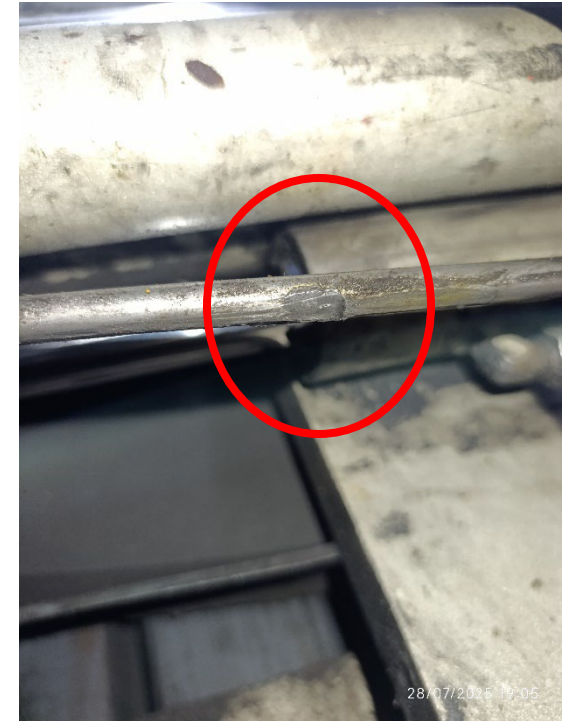
**\*SE DETECTA FUGA DE ACEITE EN TUBO DE CILINDRO DE 4TA FUNCIÓN, SE REPARÓ CON SOLDADURA**
