| <b>Empresa:</b> | CORONA | <b>Solicitante:</b> | | <b>Código QR:</b> | VHSA-0384 | <b>N. Orden:</b> | KAUF2237 | <b>Fecha:</b> | 20/08/2025 |
| <b>Equipo:</b> | TOYOTA | <b>Modelo:</b> | 8FG45 | <b>Serie:</b> | 20125 | <b>Ubicación:</b> | TUXTLA | <b>Horómetro:</b> | 8,805 HRS |

## \*REEMPLAZO DE FLECHA Y VENTILADOR

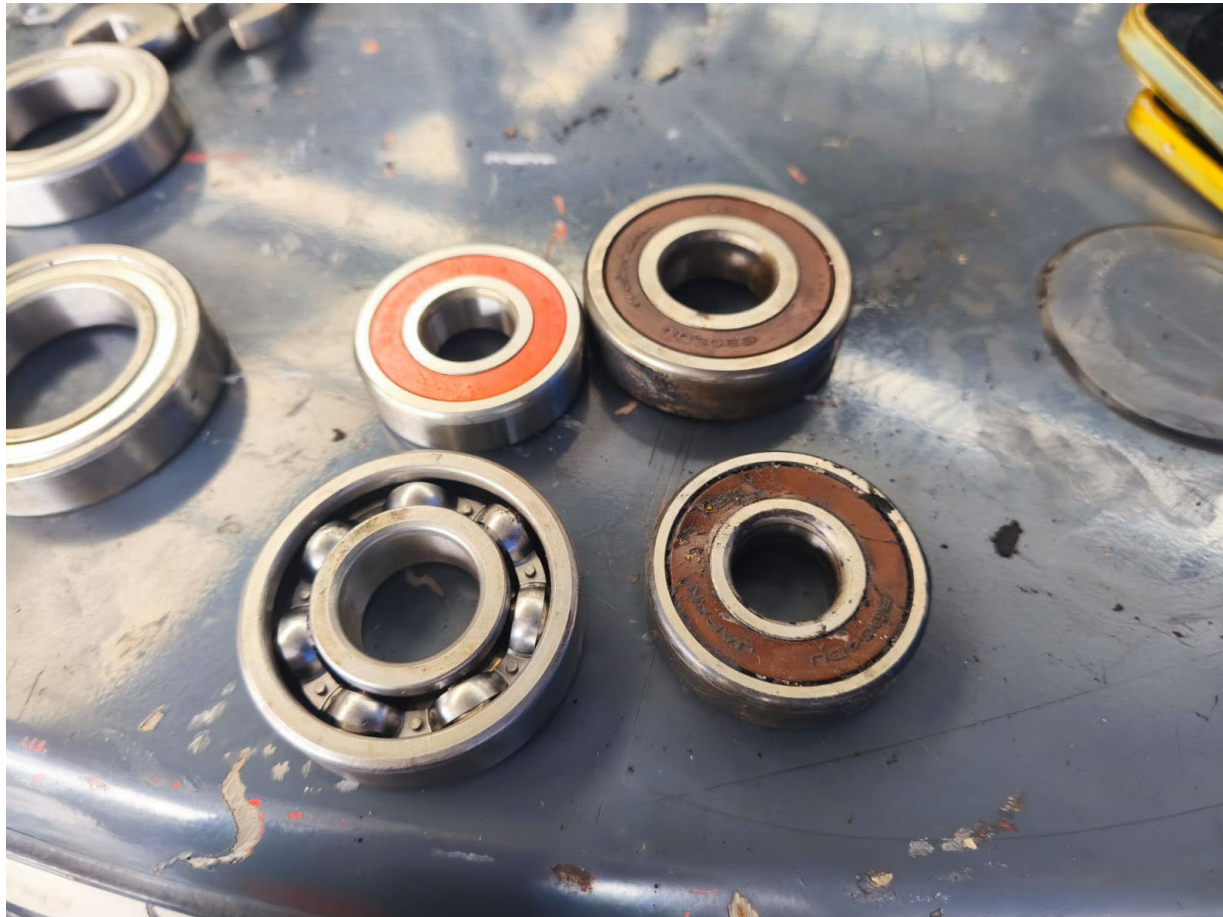
**\*REEMPLAZO DE BALERO DE TRANSMISIÓN BALERO DE POLEA DE VENTILADOR**

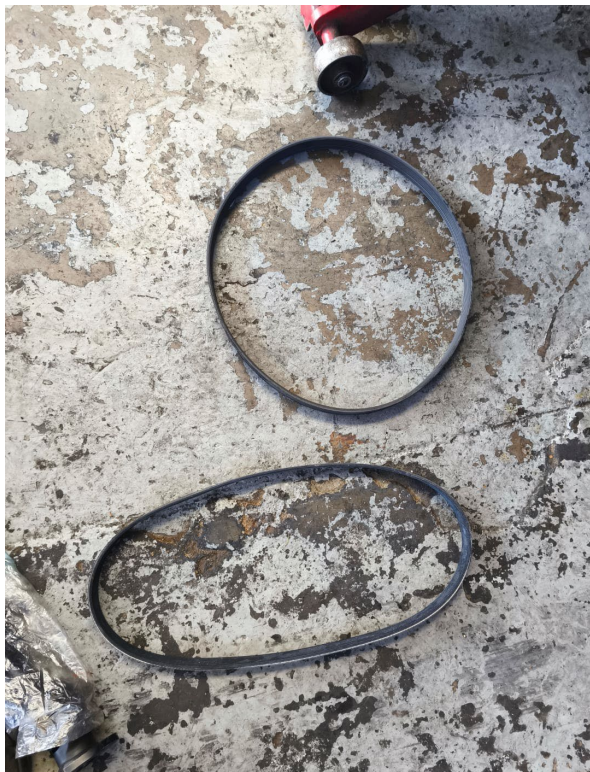
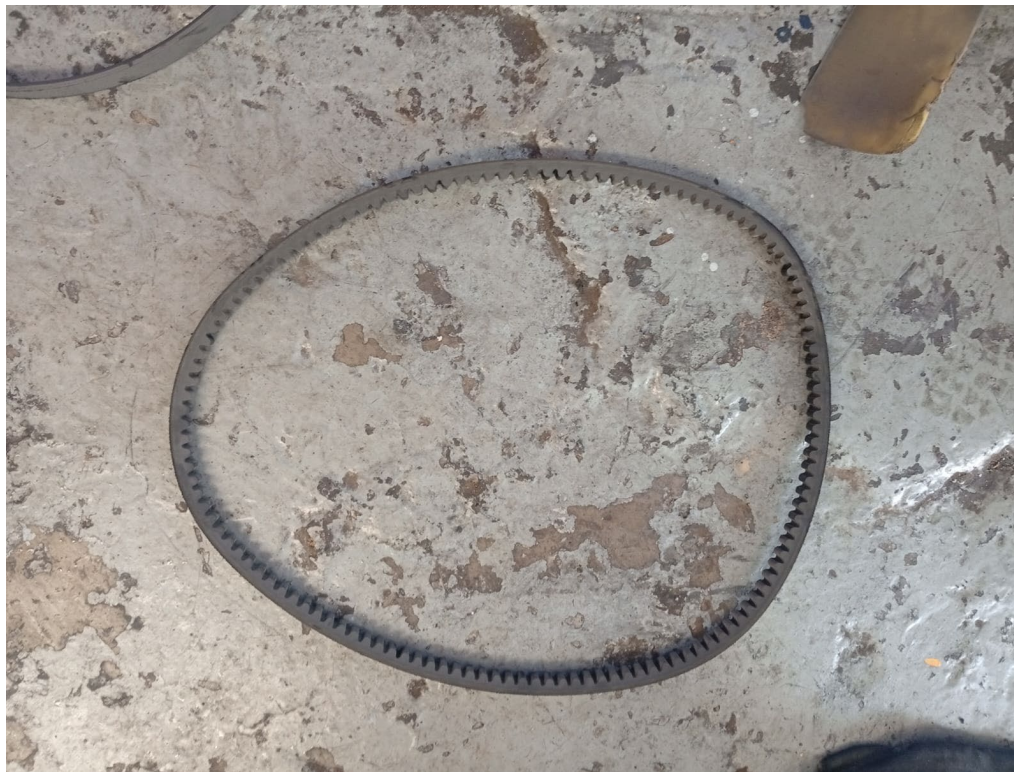
## \*REEMPLAZO DE BANDA DE ALTERNADOR Y VENTILADOR

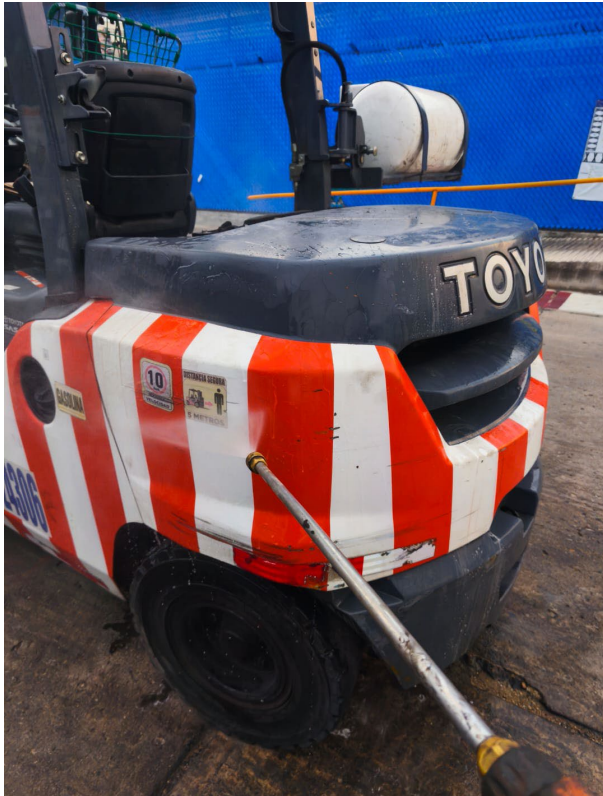
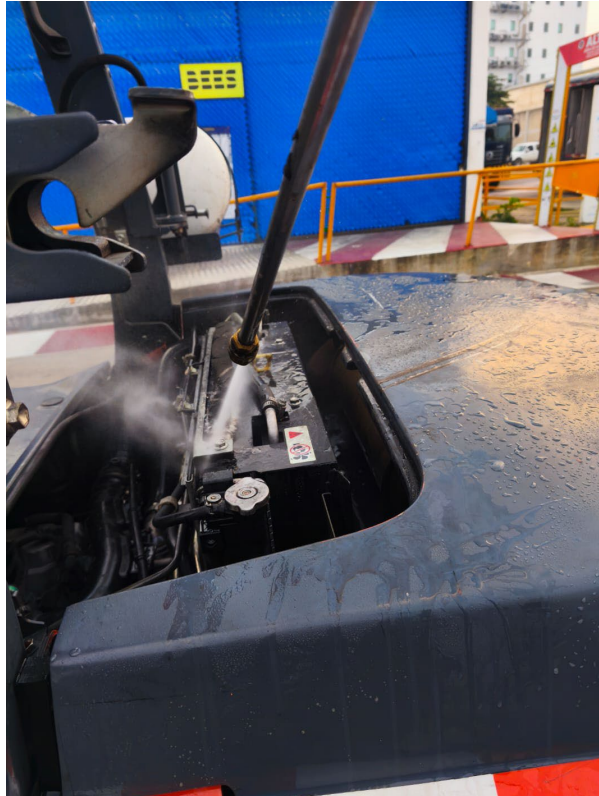
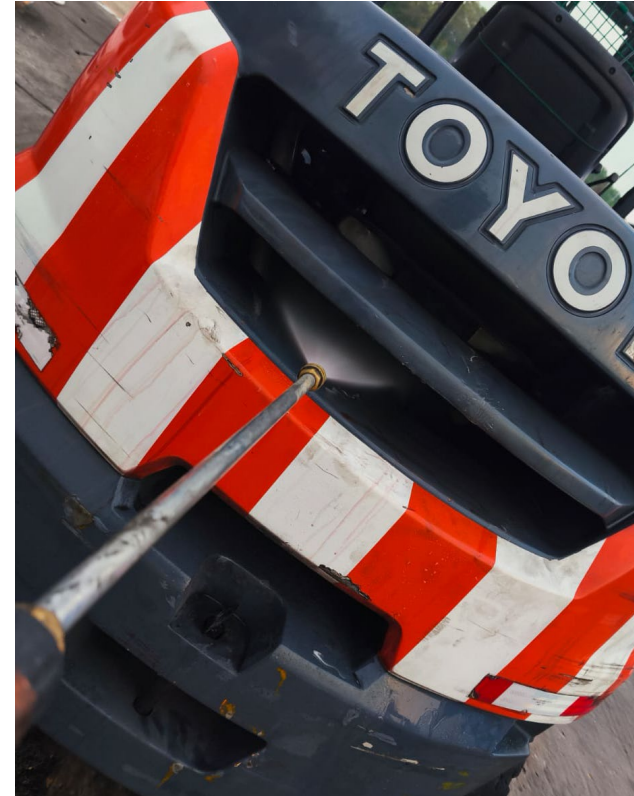
## \*LAVADO DE RADIADOR
