| <b>Empresa:</b> | CORONA | <b>Solicitante:</b> | GIL MARTINEZ | <b>Código QR:</b> | VHSA-0327 | <b>N. Orden:</b> | KAUF2257 | <b>Fecha:</b> | 28/08/2025 |
| <b>Equipo:</b> | TOYOTA | <b>Modelo:</b> | 32-8FG25 | <b>Serie:</b> | 70025703 | <b>Ubicación:</b> | | <b>Horómetro:</b> | 6,220 HRS |

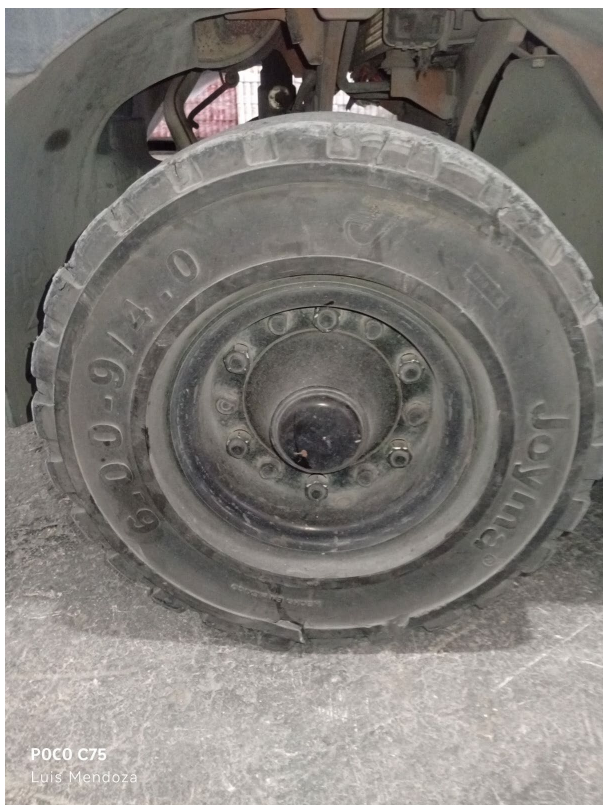
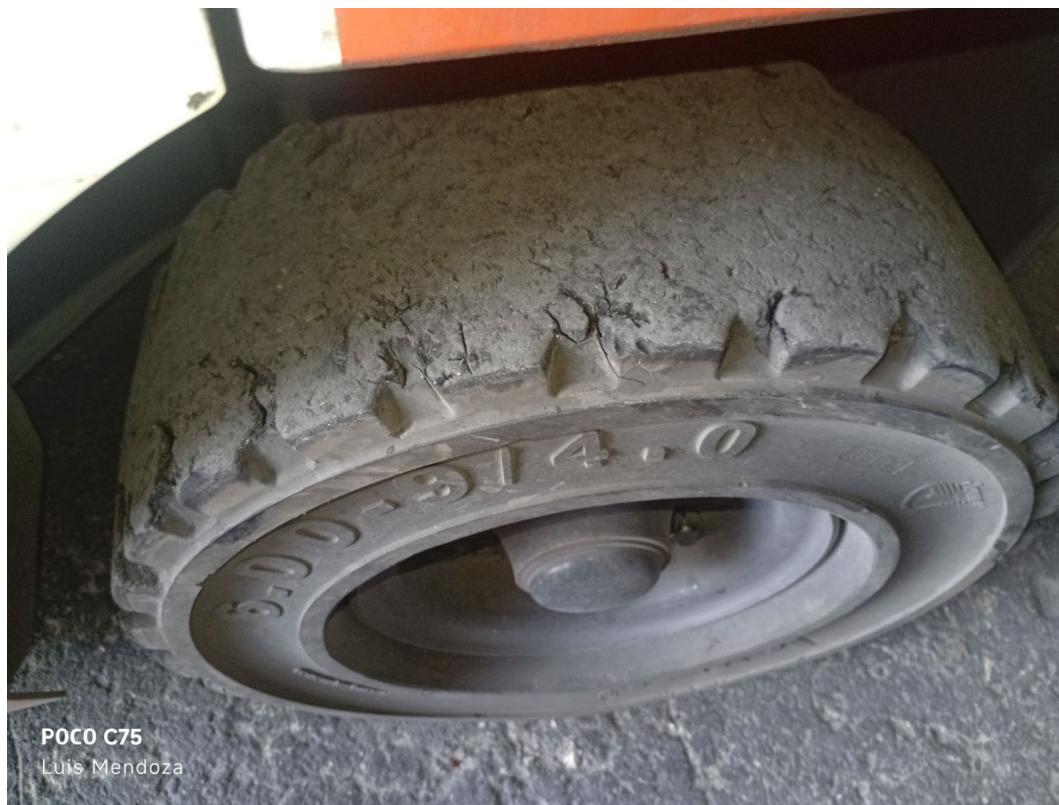
**\*LLANTAS TRASERAS CON DESGASTE**
