| <b>Empresa:</b> | TABAFRESH | <b>Solicitante:</b> | | <b>Código QR:</b> | VHSA-0090 | <b>N. Orden:</b> | KAUF2484 | <b>Fecha:</b> | 06/10/2025 |
| <b>Equipo:</b> | NISSAN | <b>Modelo:</b> | MCPL01A15LV | <b>Serie:</b> | CPL01PN2805 | <b>Ubicación:</b> | CHONTALPA | <b>Horómetro:</b> | 574 HRS |

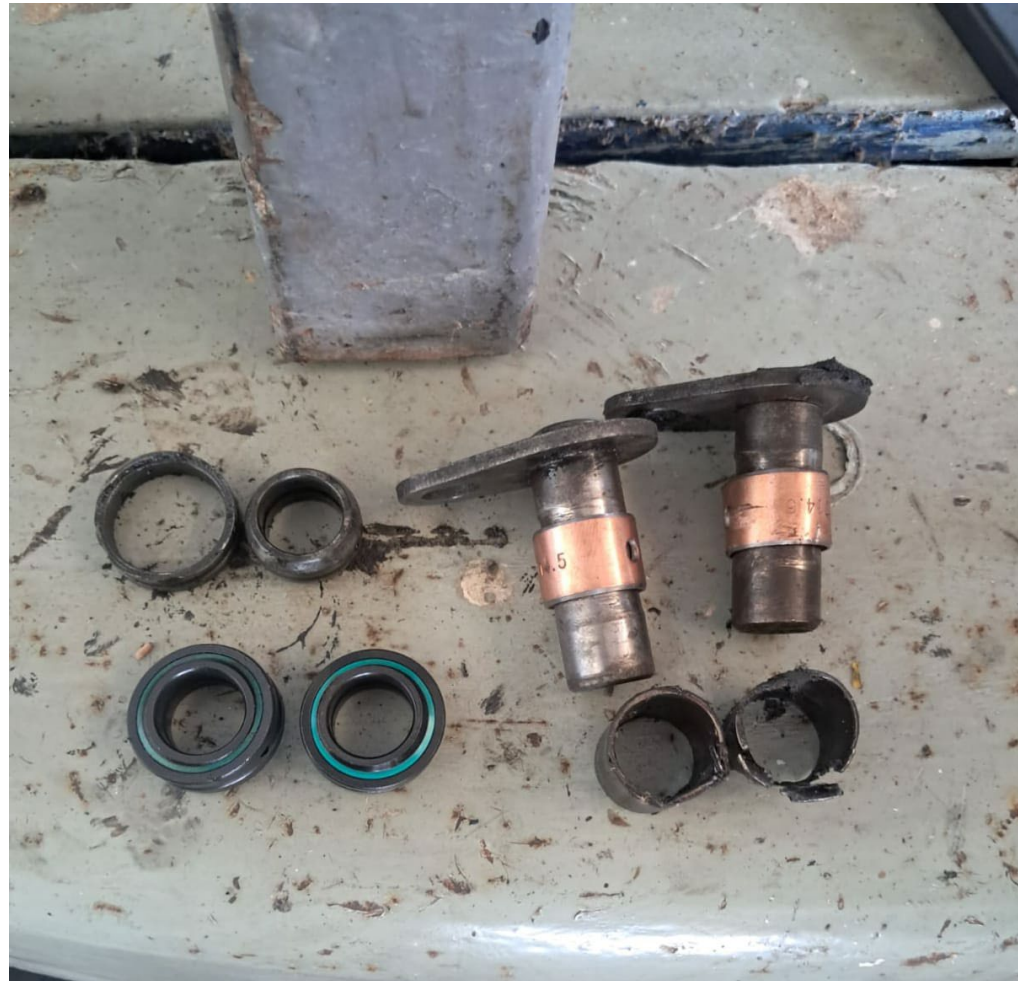
**\*REEMPLAZO DE BUJES DE TERMINAL**

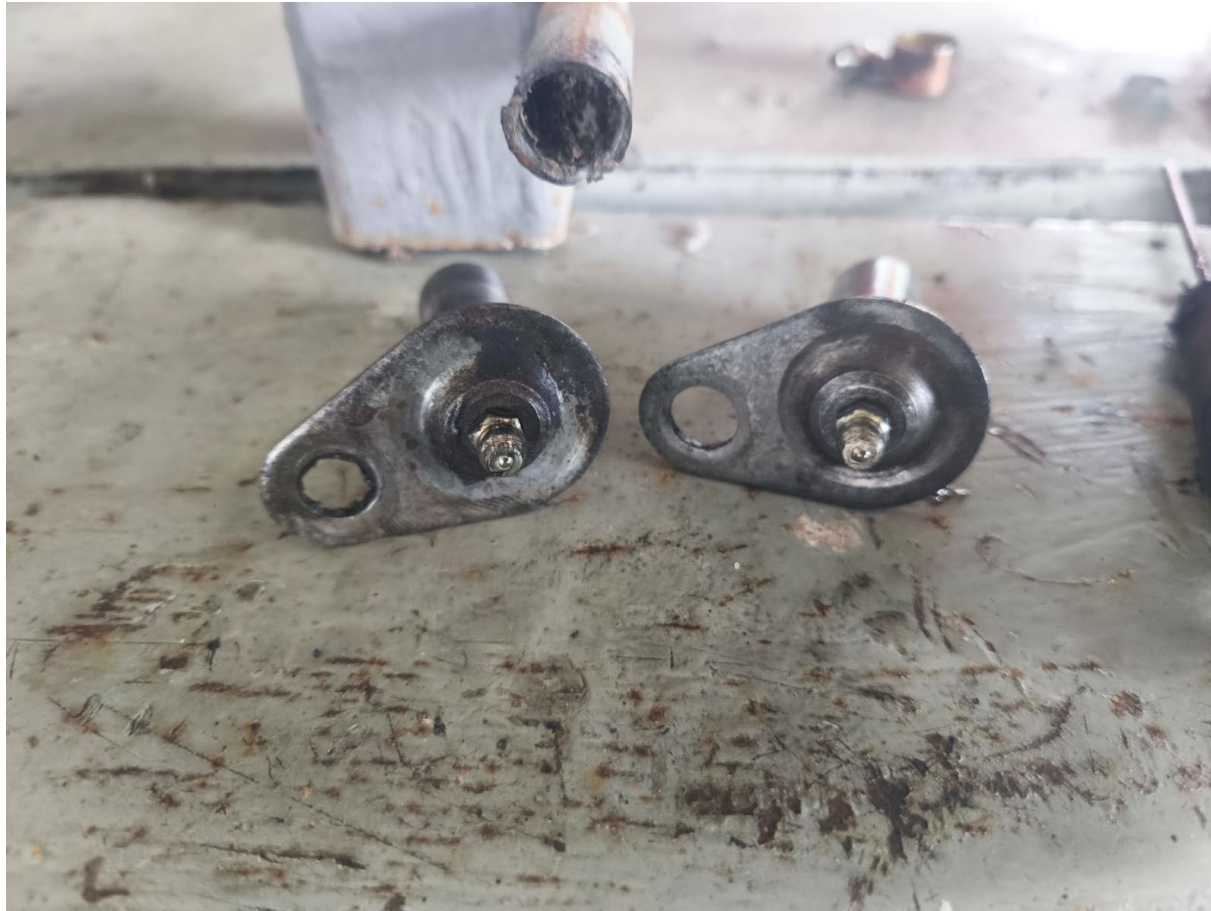
**\*REEMPLAZO DE 2 GRASERAS**

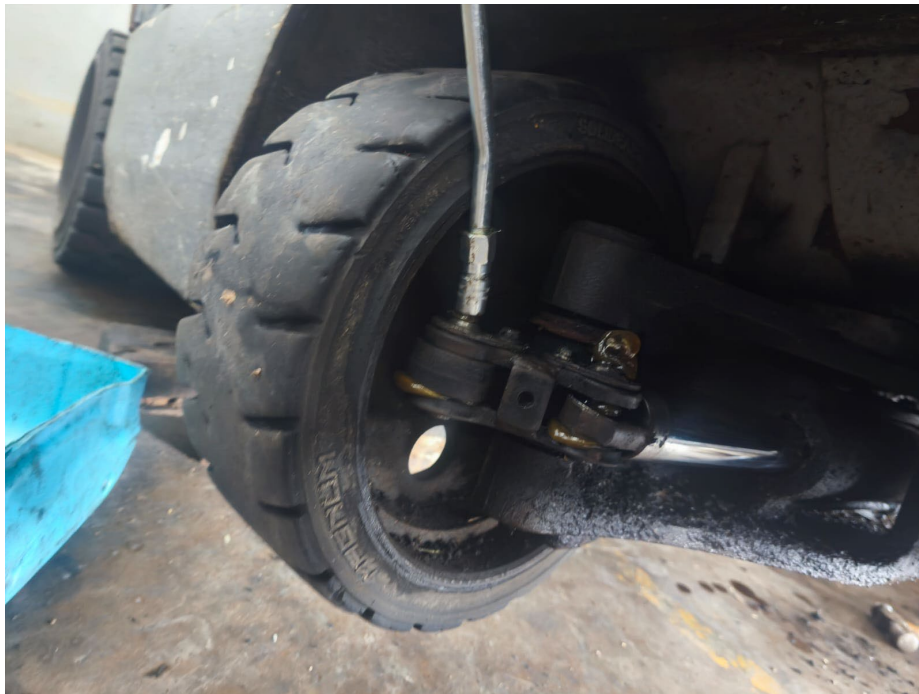
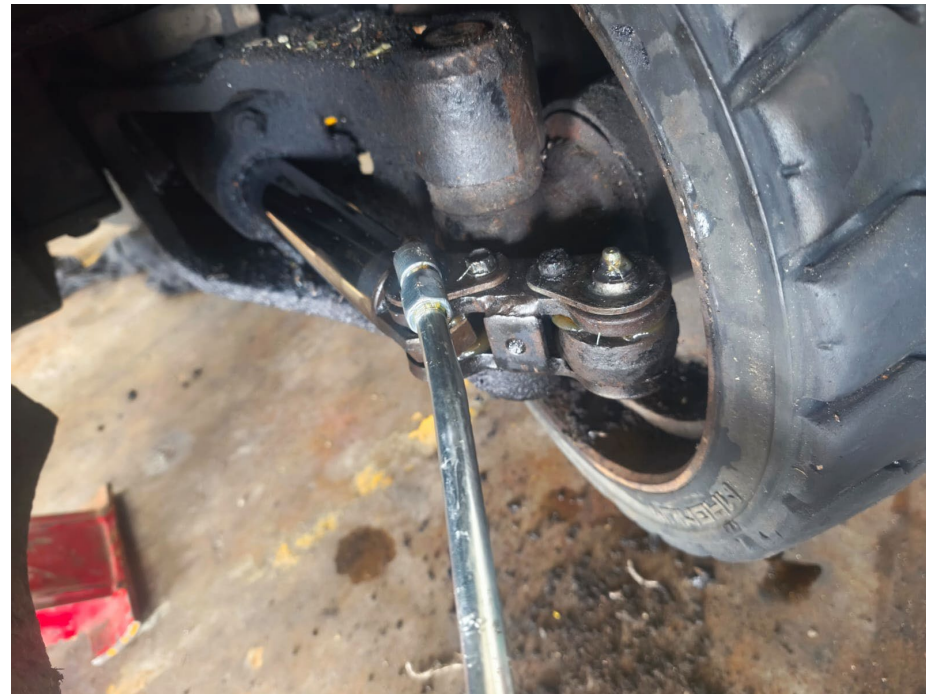
### \*ENGRASADO EN SISTEMA DE DIRECCIÓN

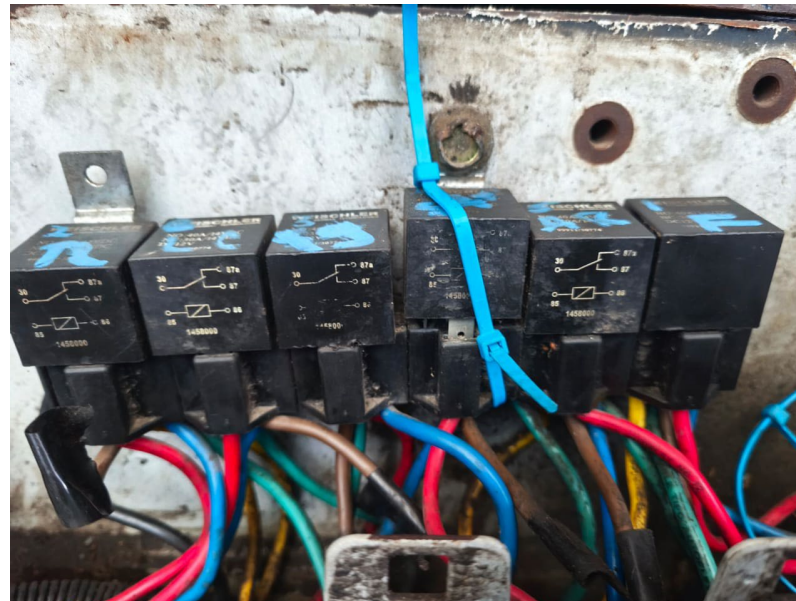
- PRESENTA FUGA DE ACEITE EN CILINDRO DE DIRECCIÓN
- EQUIPO PRESENTO FALLA DE ARRANQUE, SE REVISÓ Y SE ENCUENTRA RELAY DESCONECTADO, REQUIERE BASE QUE SOSTENGA LOS RELAY Y LIMPIEZA DE CONECTORES POR HUMEDAD
- EL EQUIPO QUEDÓ OPERATIVO
