| <b>Empresa:</b> ALIMENTACIÓN PARA EL BIENESTAR | <b>Solicitante:</b> | <b>Código QR:</b> | VHSA-0290 | <b>N. Orden:</b> | KAUF2841 | <b>Fecha:</b> | 24/11/2025 |
| <b>Equipo:</b> TAILIFT | <b>Modelo:</b> G25P-5 | <b>Serie:</b> | FGA0B-1330-03839 | <b>Ubicación:</b> | LERMA | <b>Horómetro:</b> | 8,989 HRS |

## ***“REEMPLAZO DE JUEGO DE CABLES DE BUJÍAS Y TORRETA”***

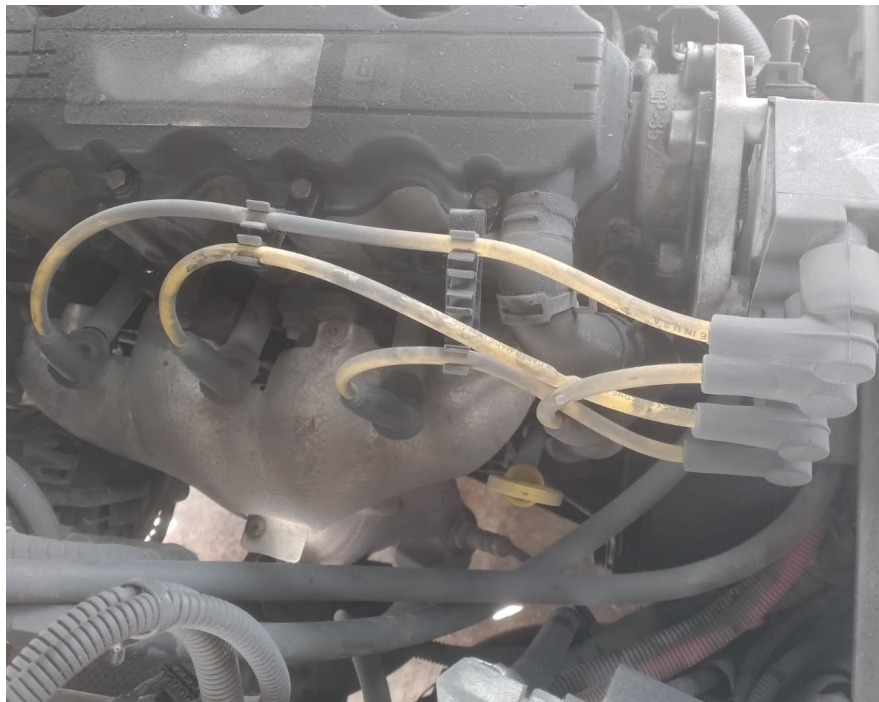
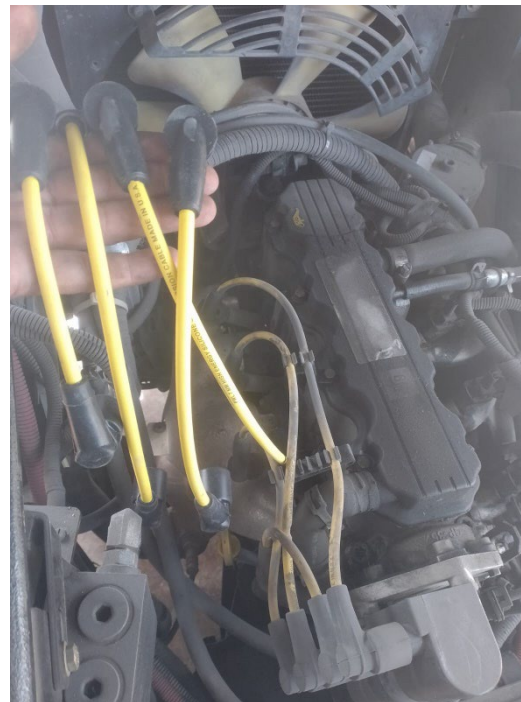
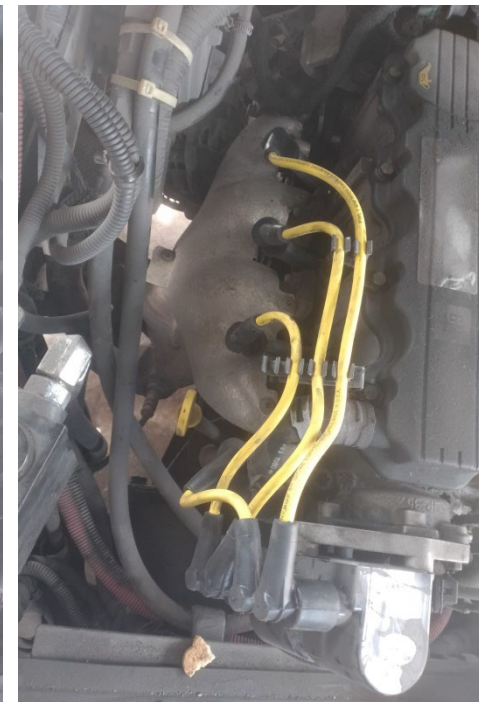
### **\*REEMPLAZO E INSTALACIÓN DE CABLES DE BUJÍAS**

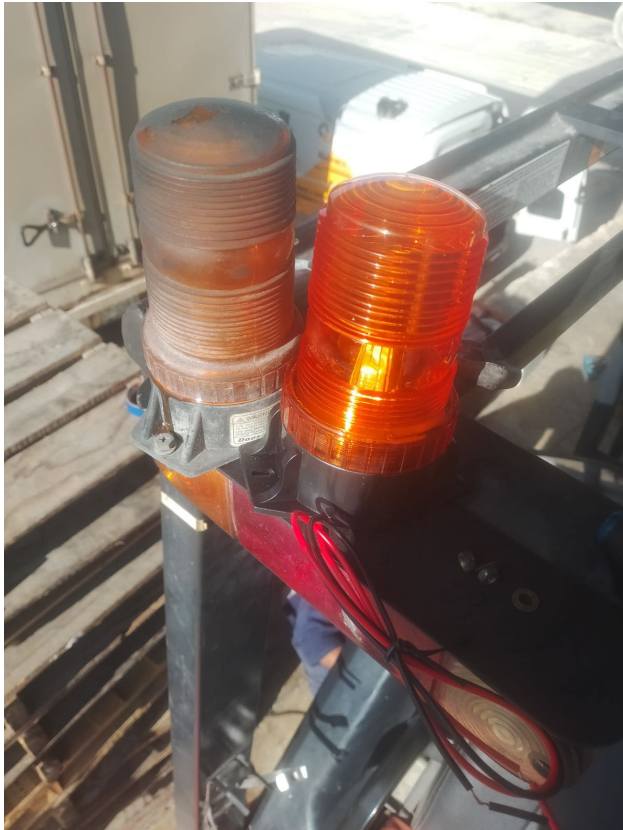
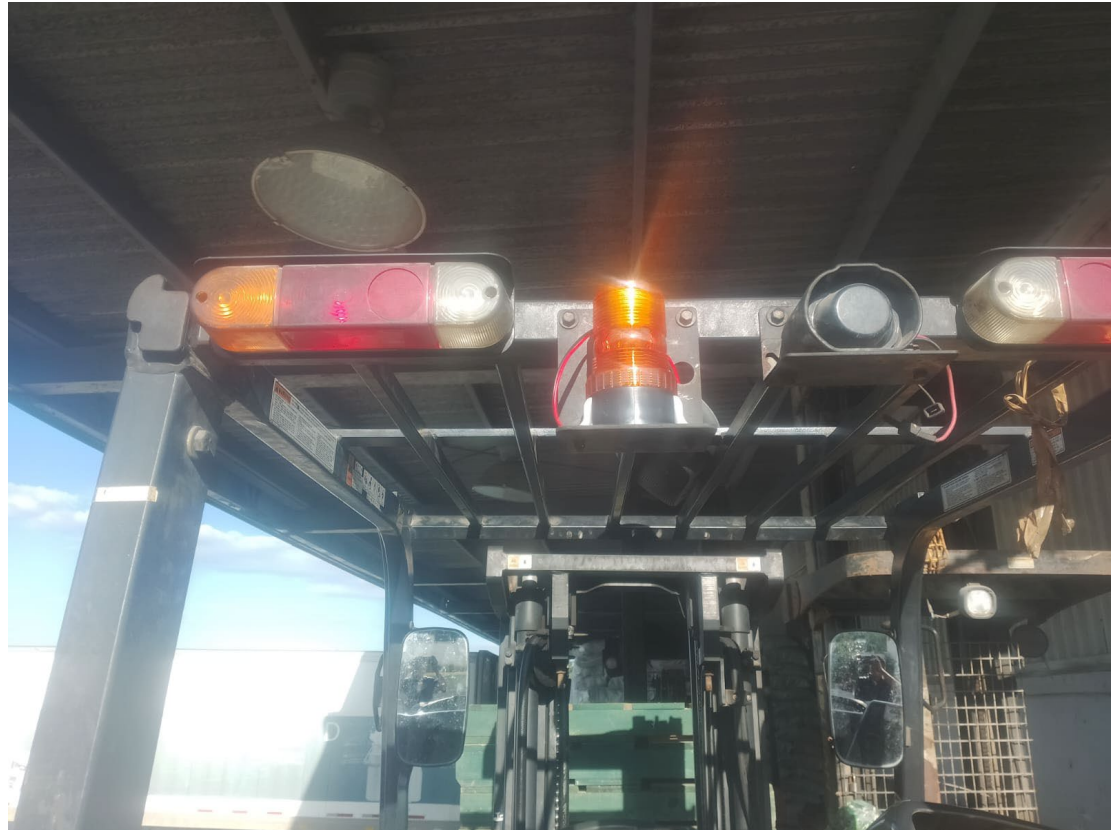
## \*REEMPLAZO E INSTALACIÓN DE TORRETA

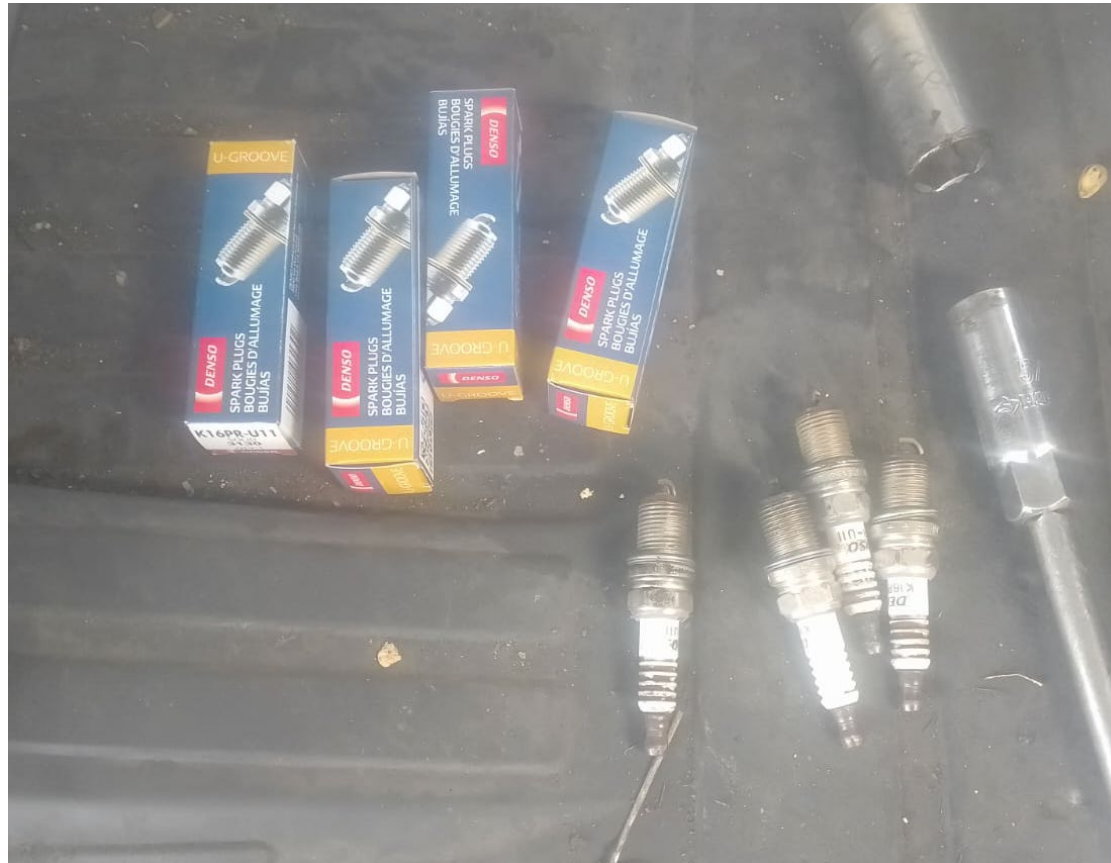
**\*REEMPLAZO DE BUJÍAS; SE REEMPLAZARON DEBIDO A DAÑOS DE CABLES DE BUJÍAS YA QUE ESTABAN EN MAL FUNCIONAMIENTO**
