| <b>Empresa:</b> PROVEEDORA DE FLUIDOS MEXICANOS | <b>Solicitante:</b> | <b>Código QR:</b> | VHSA-0541 | <b>N. Orden:</b> | KAUF3037 | <b>Fecha:</b> | 23/12/2025 |
| <b>Equipo:</b> UN | <b>Modelo:</b> FGL35T - JAN | <b>Serie:</b> | 19G3500855 | <b>Ubicación:</b> | CARD-VHSA | <b>Horómetro:</b> | 5,010 HRS |

## \*INSTALACIÓN DE CARBURADOR Y CARBURACIÓN DEL MISMO

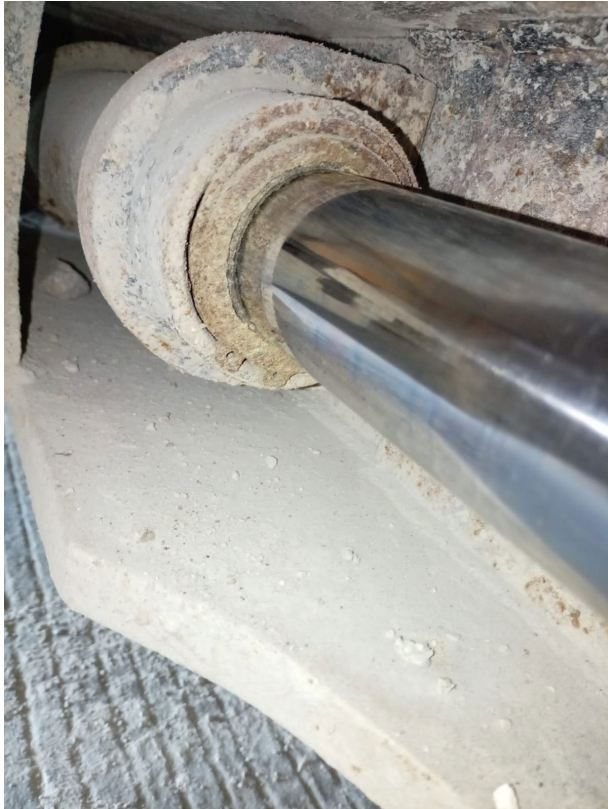
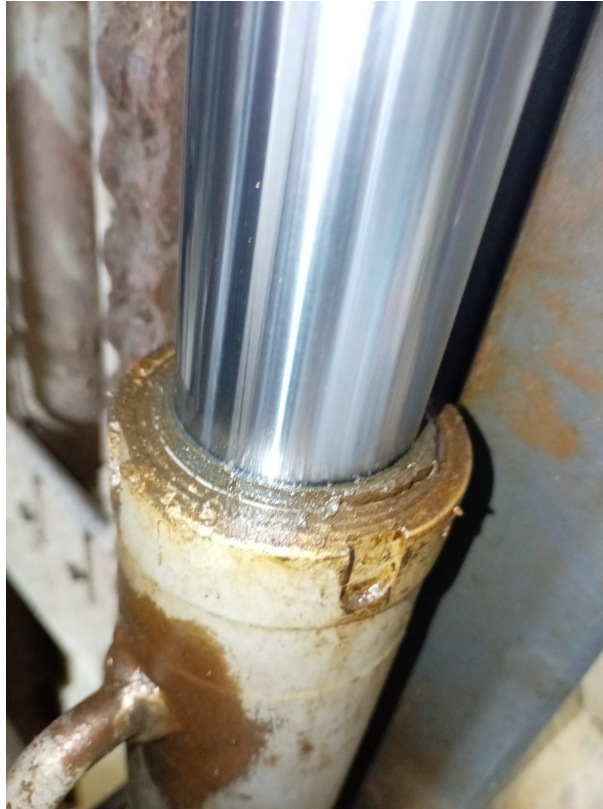
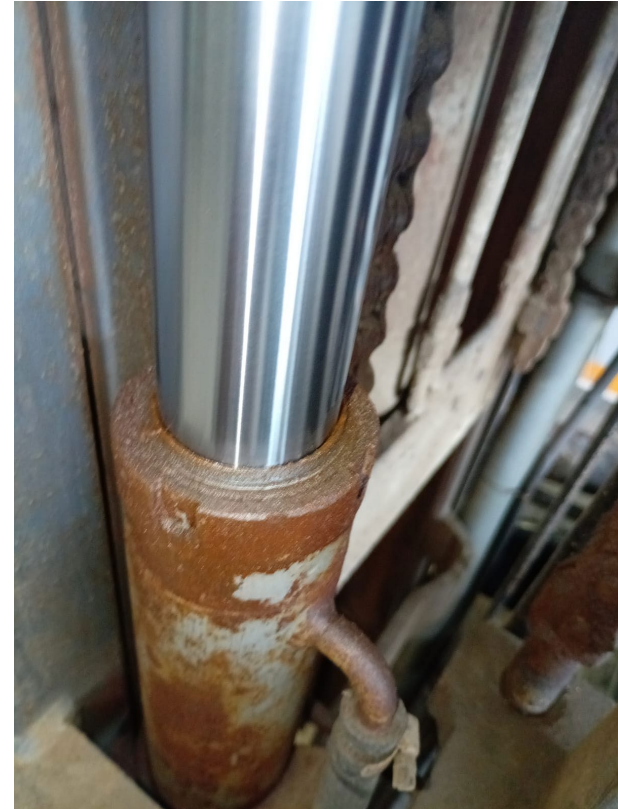
**PRESENTA HUMEDAD EN CILINDRO DE DIRECCIÓN Y CILINDROS LATERALES YA QUE SE BAJA LA CARGA**

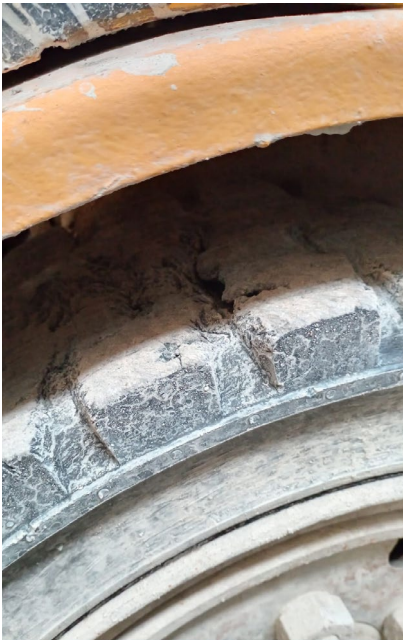
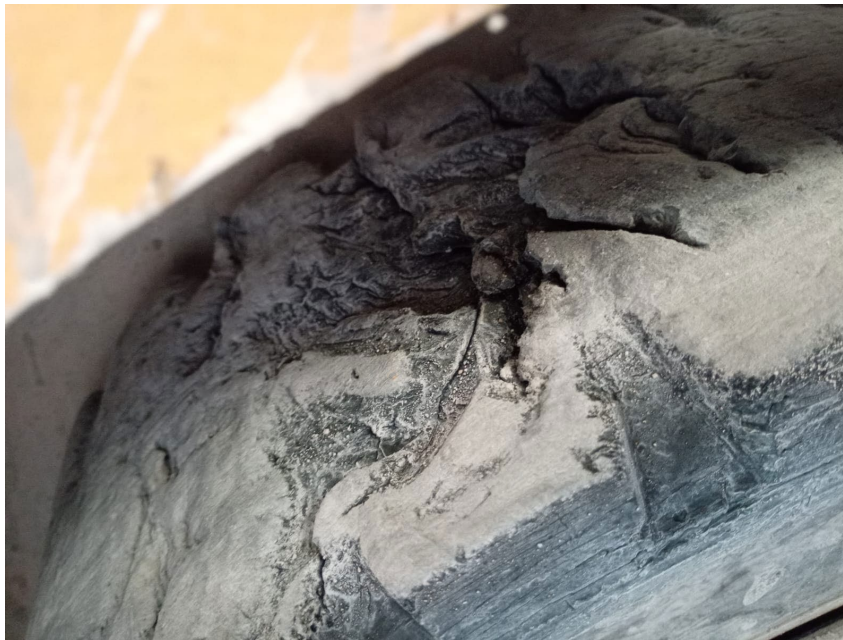
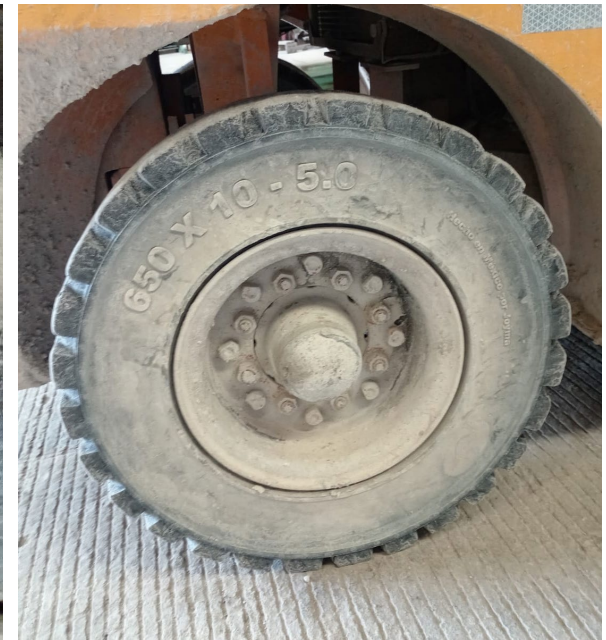
- REQUIERE LLANTA DELANTERAS Y LLANTAS TRASERAS, CONPOCO VIDA ÚTIL
