# EVIDENCIAS

REEMPLAZO DE BANCO HIDRAULICO POR FALLA EN SISTEMA DE INCLINACIÓN

REEMPLAZO DE BULBO DE PRESIÓN DE ACEITE

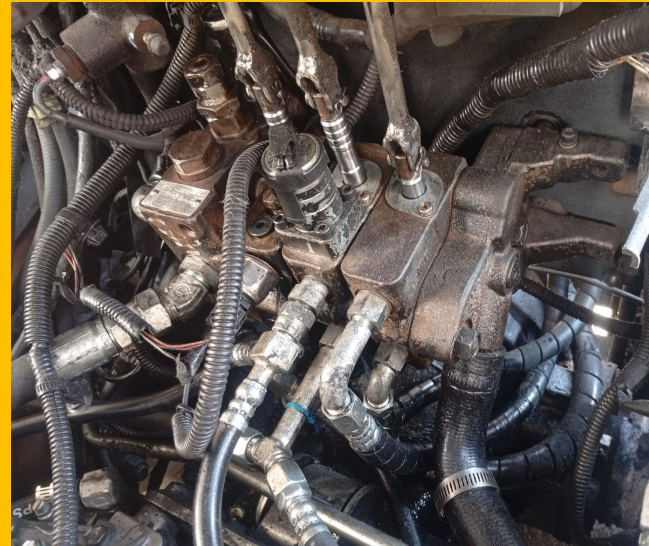
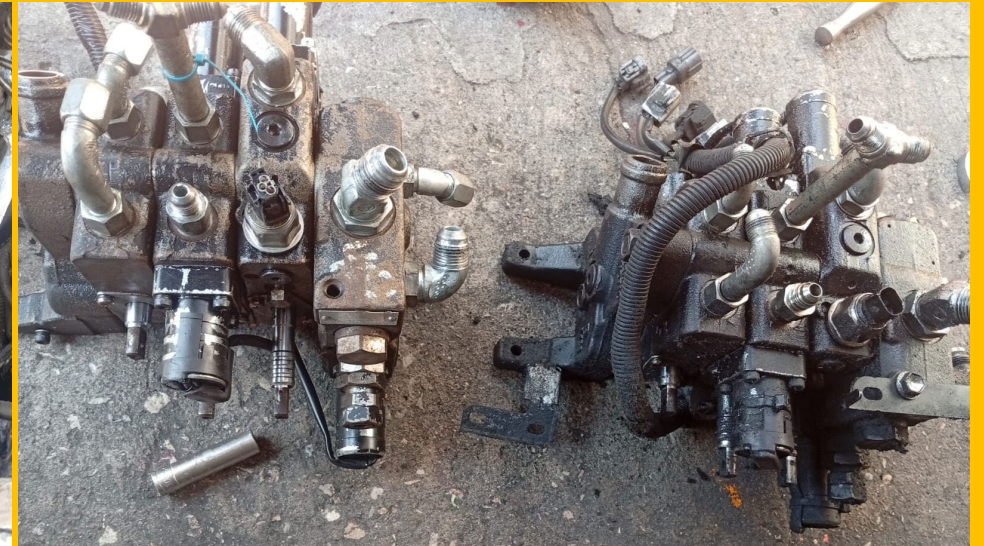
**OBSERVACIONES**  
\* Se Reemplaza CORRECTIVO por falla en inclinación.  
\* Se Reemplaza Banco Hidraulico por falla y reparación de aceite en inclinación.  
\* Se Reemplaza Bulbo de presión de Aceite de motor.  
\* Equipo queda operativo.

- SE RECOMIENDA REALIZAR EL MANTENIMIENTO PREVENTIVO DE LA UNIDAD PERIÓDICAMENTE Y EN FORMA PARA EVITAR DAÑOS EN EL EQUIPO.

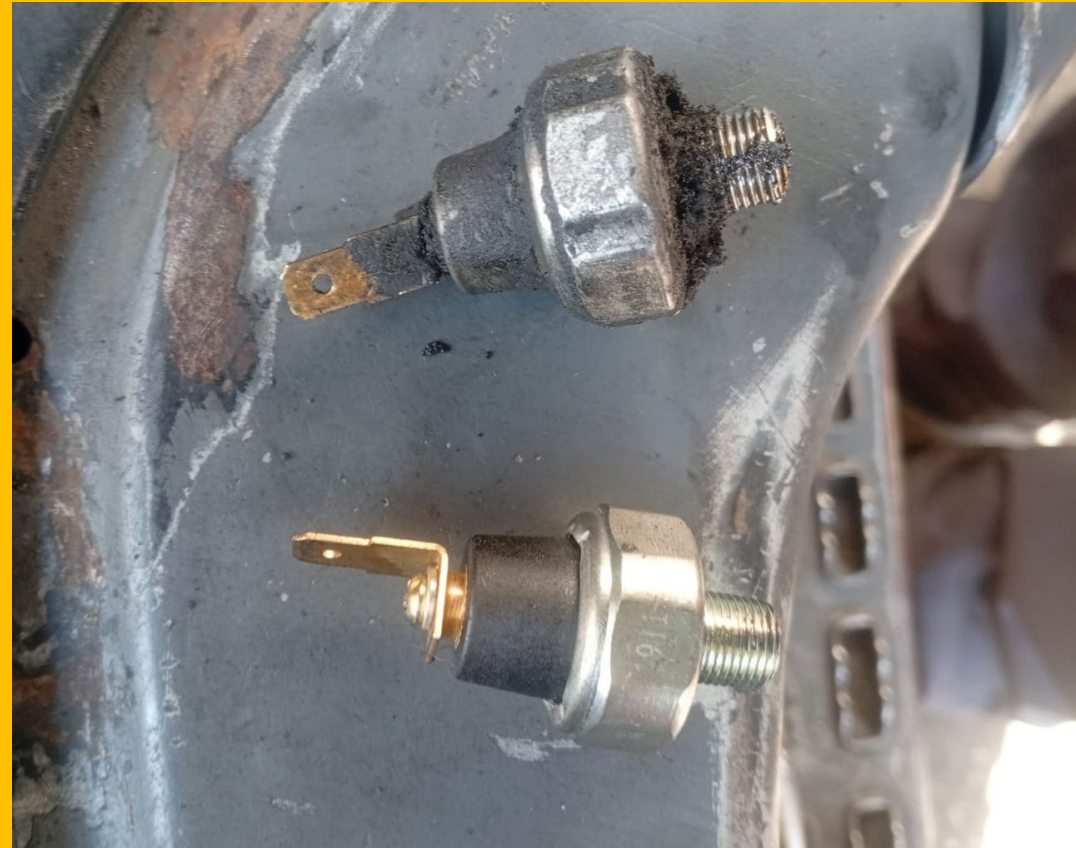
Se hizo Reparación CORRECTIVO por Falla en Inclinator.  
Se reemplaza Bulbo Hidráulico por fuga y rotura de  
ACEITE en Inclinator.  
Se reemplaza Bulbo de Presión de Aceite de Motor.  
Equipo queda OPERATIVO.

- SE RECOMIENDA REALIZAR EL MANTENIMIENTO PREVENTIVO DE LA UNIDAD PERIÓDICAMENTE Y EN FORMA PARA EVITAR DAÑOS EN EL EQUIPO.
