# EVIDENCIAS

78789

REEMPLAZO E INSTALACIÓN DE MANGUERA HIDRÁULICA DE DESPLAZADOR Y NIVELADO DE ACEITE HIDRÁULICO (5 LTS).

**DATOS DEL EQUIPO**  
Marca: TRAYOTA  
Modelo: 12-4805  
Serie: 91319  
No. Económico / Situación: 2026  
Capacidad: 2026  
Horómetro / Km: 9086.8

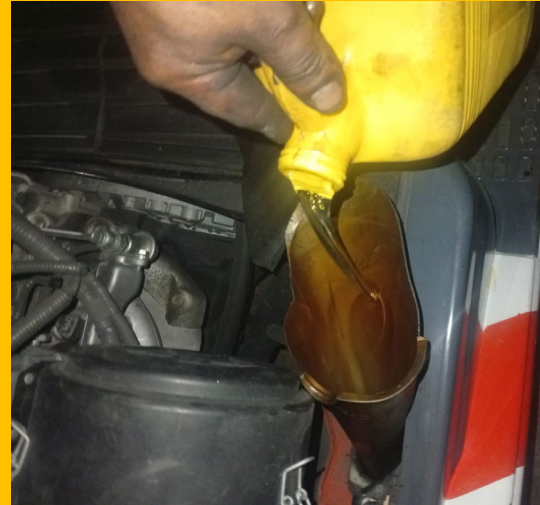
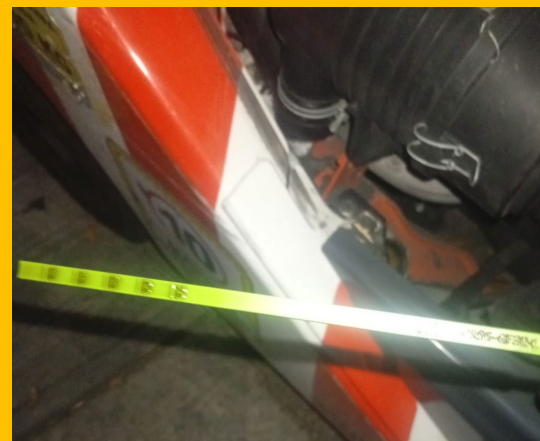
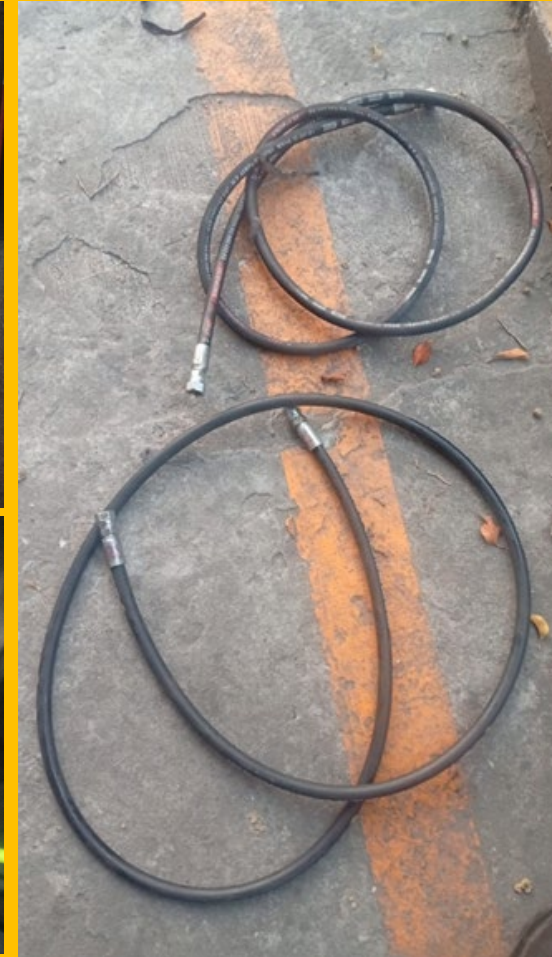
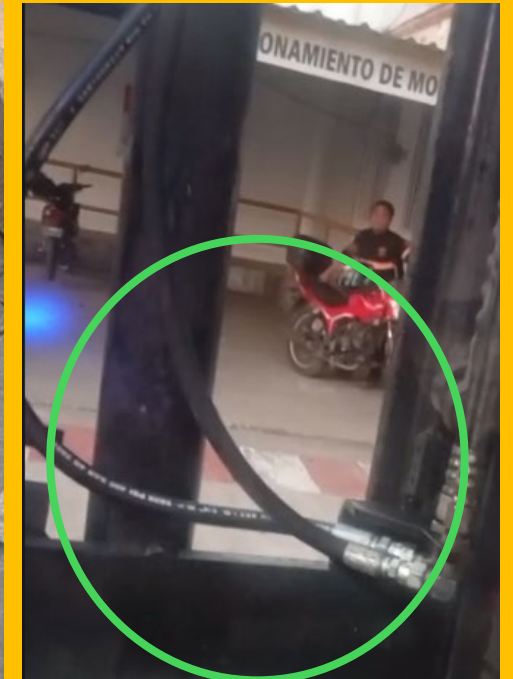
**OBSERVACIONES**  
\* Se realizó correctivo de manguera viaje por fuga de aceite hidráulico.  
\* Se reemplazó manguera de desplazador por fuga de aceite hidráulico.  
\* Se niveló aceite hidráulico 5 lts.  
\* Equipo quedó operativo.

- SE RECOMIENDA REALIZAR EL MANTENIMIENTO PREVENTIVO DE LA UNIDAD PERIÓDICAMENTE Y EN FORMA PARA EVITAR DAÑOS EN EL EQUIPO

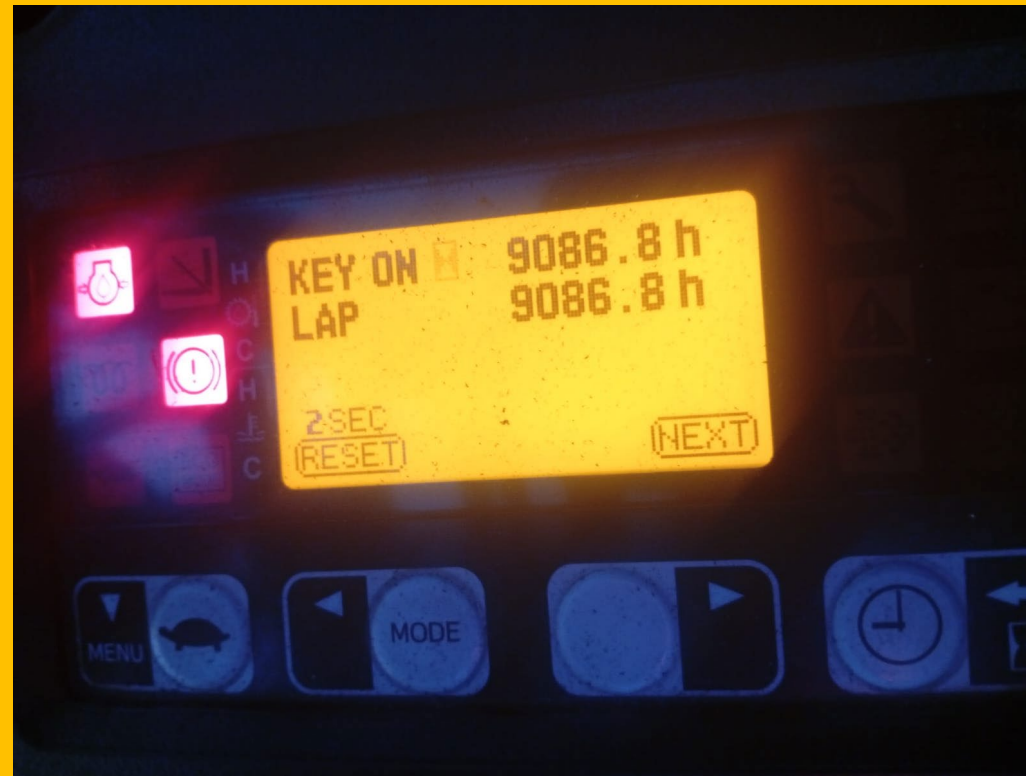
HORÓMETRO DE UNIDAD DURANTE LA ORDEN DE TRABAJO.
