# EVIDENCIAS

REEMPLAZO DE MANGUERA INFERIOR DE RADIADOR

ORDEN DE TRABAJO  
DISTRIBUIDORA Y SERVICIOS KAUFMANN  
Cda. Le Jasca - José María Pino Suárez  
Villahermosa - Tabasco - México 85029  
Tel: 9933570560 Mail: administracion@kaufmann.mx

INFORMACION DEL EQUIPO  
MONT. TOYOTA MOD. 32-FG25 S. 91649 NO. ECO 70023390 2.5 TON

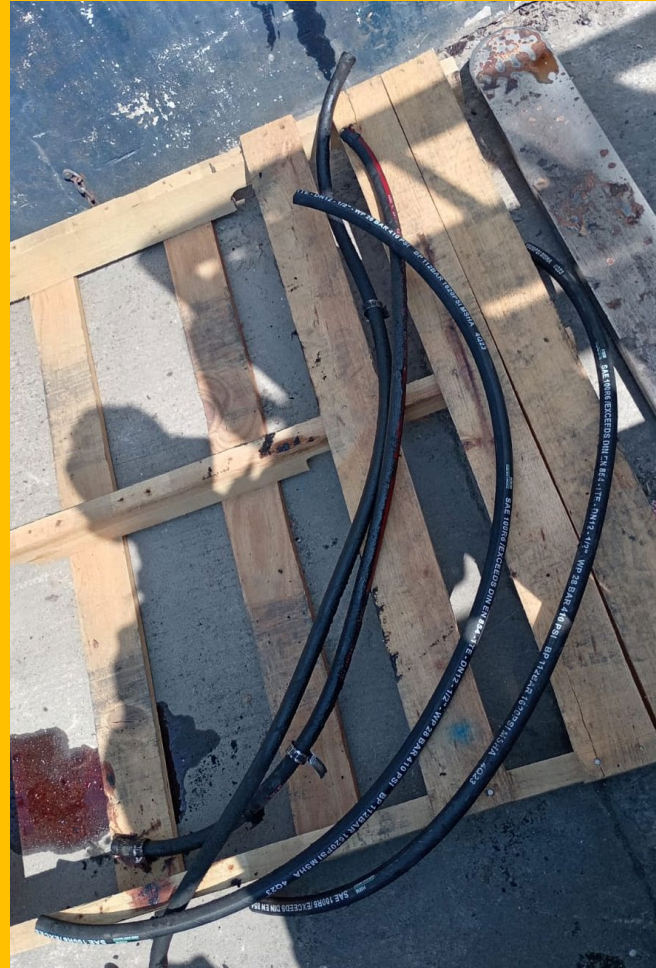
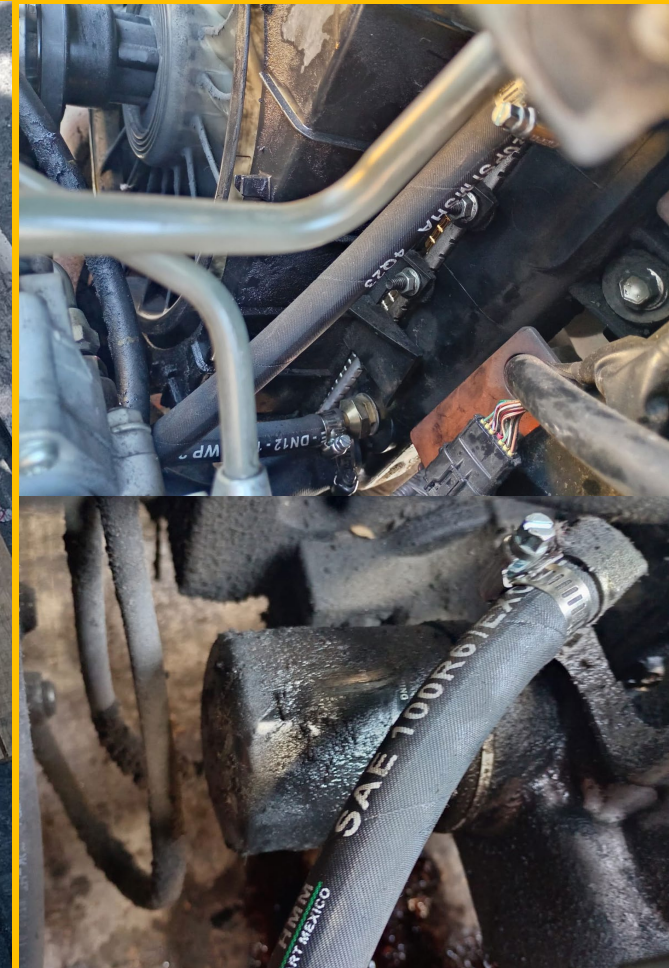
REEMPLAZO DE JUEGO DE MANGUERAS DE ENFRIADOR DE ACEITE

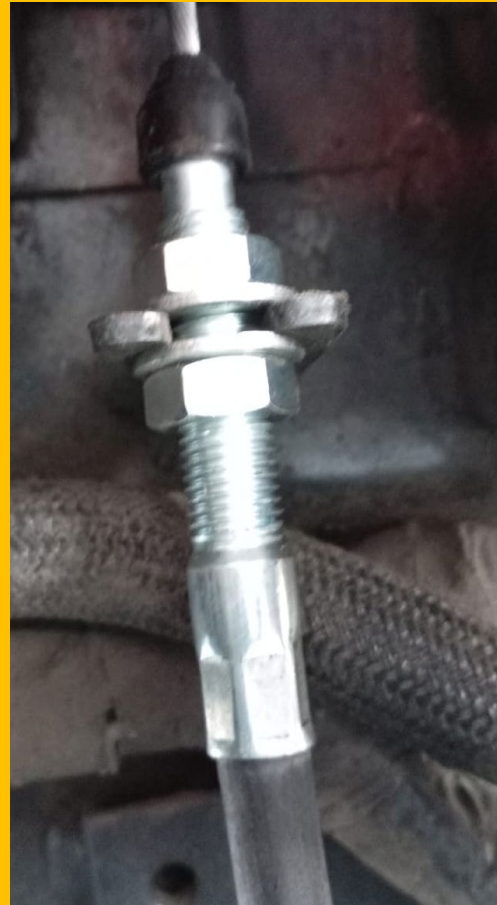
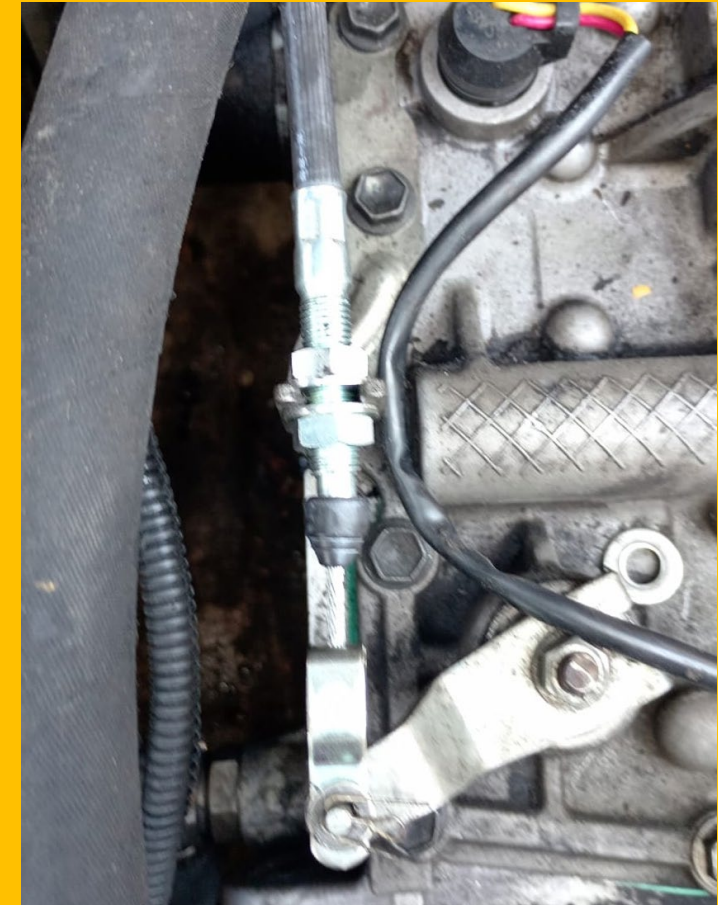
REEMPLAZO DE CHICOTE DE INCH

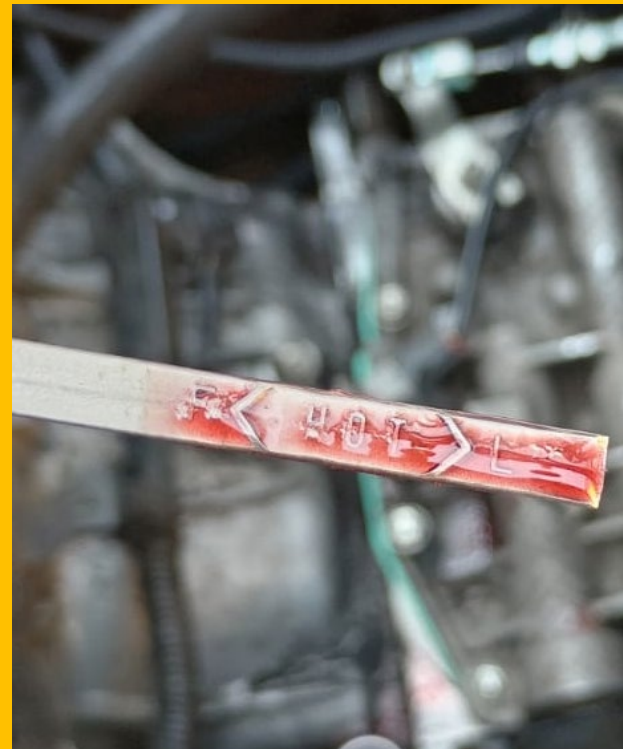
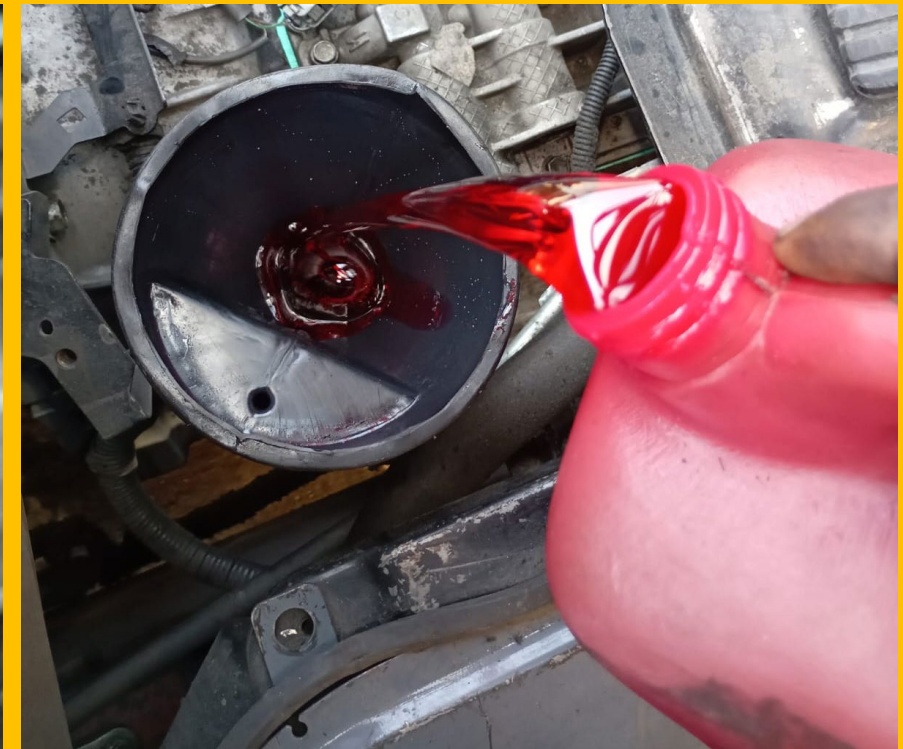
*RELLENO DE ACEITE DE TRANSMISIÓN ATF*

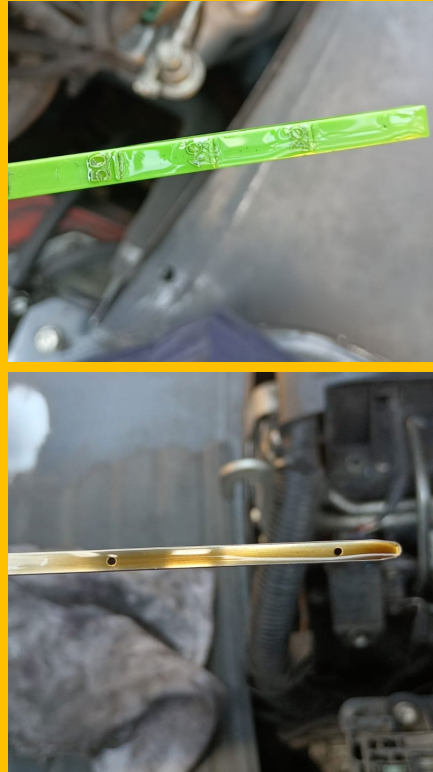
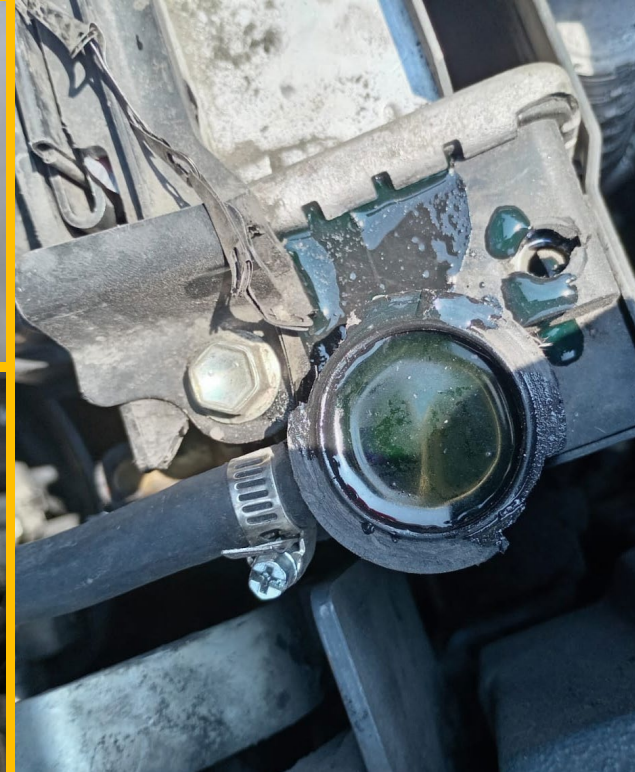
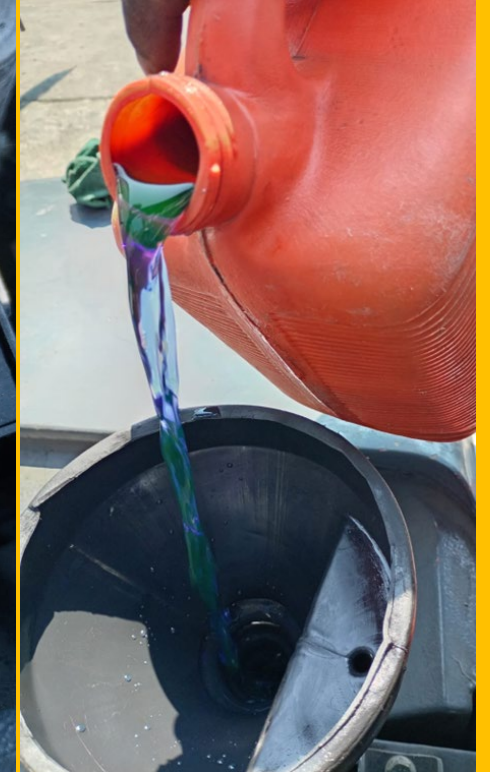
RELLENO DE ANTICONGELANTE
