# EVIDENCIAS

REPARACIÓN DE BASE DESLIZANTE DE CARRO PORTA  
HORQUILLAS, REEMPLAZO DE TORNILLOS CAPADOS

Cotización: 3576  
Cliente: PUNTO A PUNTO T2  
Solicitante:  
Ubicación: MERIDA

INFORMACION DEL EQUIPO:  
MONTACARGA LINDE H45T-02, H2X394J03748 ECO 70021019 MERIDA

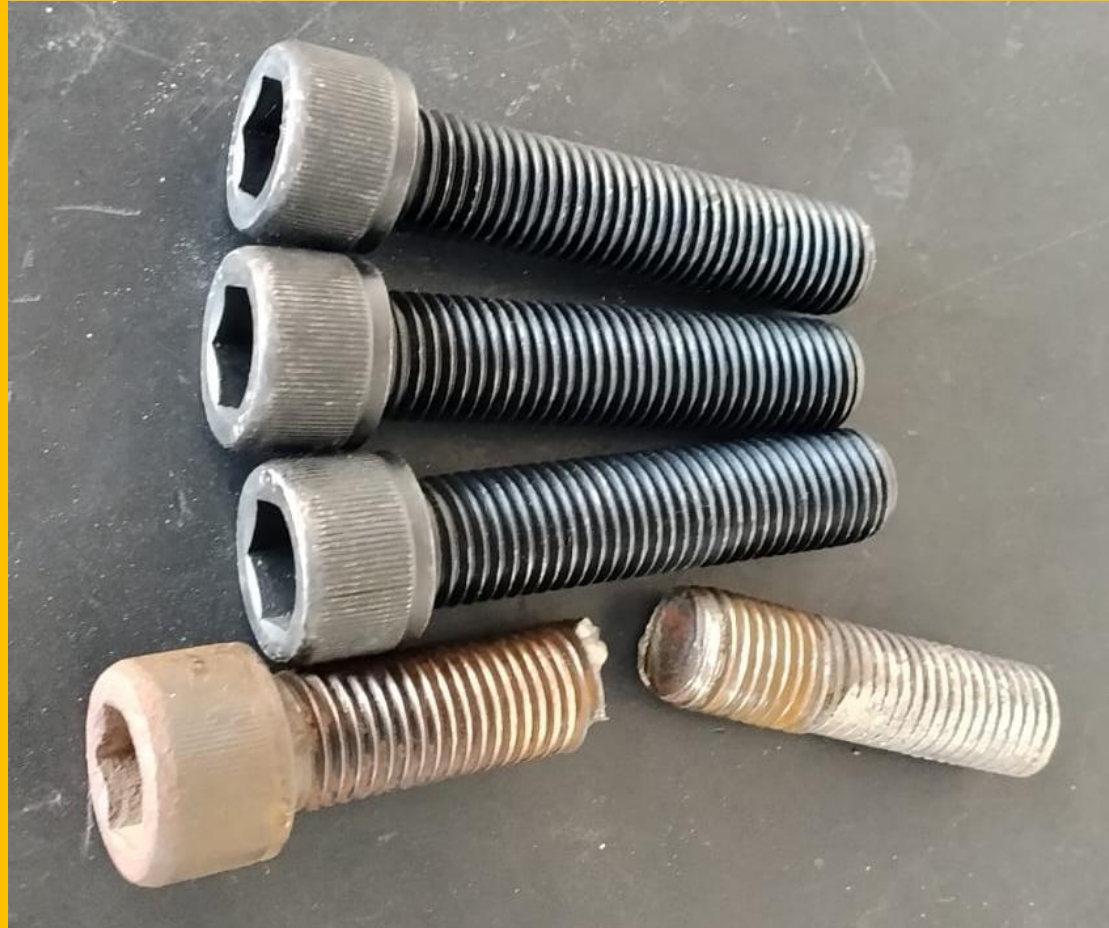
FALLA REPORTADA:  
REPARACIÓN DE CARRO PORTA HORQUILLAS PARA SUJECCIÓN DE HORQUILLA CON SOLDADURA Y TORNILLERÍA

OBSERVACIONES:  
- desmontaje de base del carro de cuatro funciones de horquilla  
- para hacer sistema para extraer los tres tornillos pasadores  
- colocación de 4 tornillos para sujetar horquillas de 4 funciones  
- colocación de tornillos a horquillas

- SE RECOMIENDA REALIZAR EL MANTENIMIENTO PREVENTIVO DE LA UNIDAD PERIÓDICAMENTE Y EN FORMA PARA EVITAR DAÑOS EN EL EQUIPO

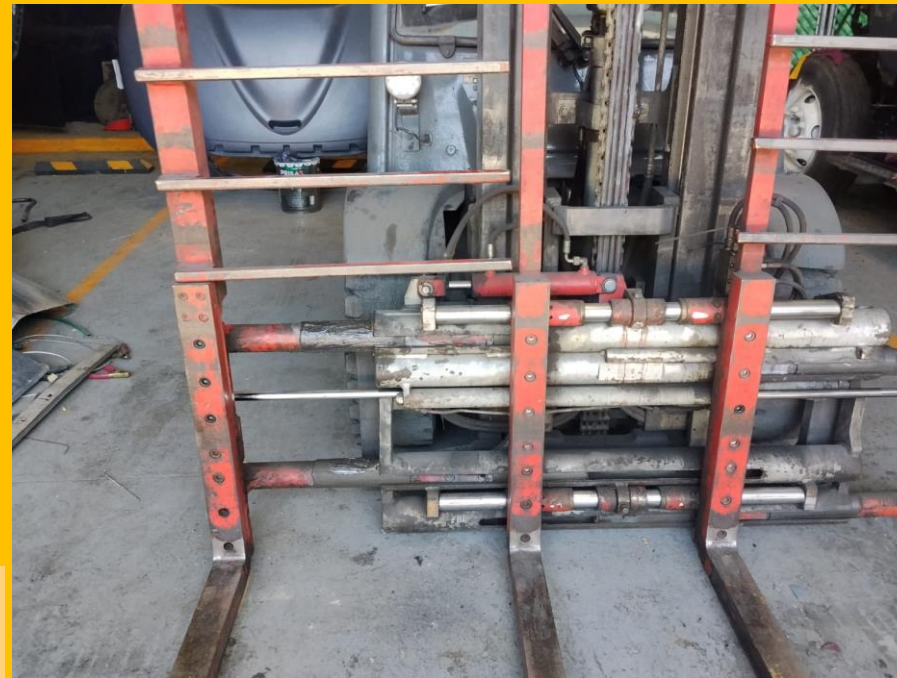
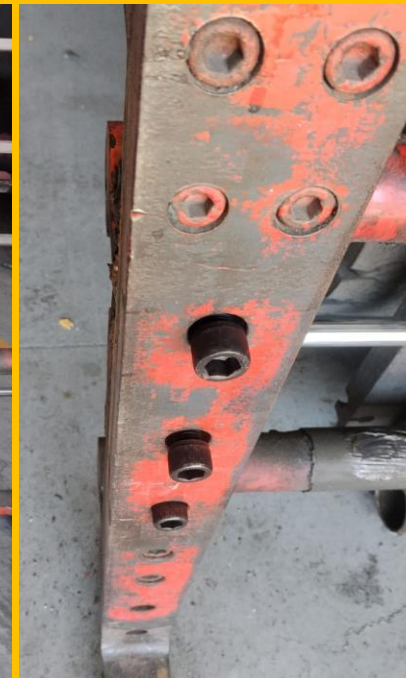
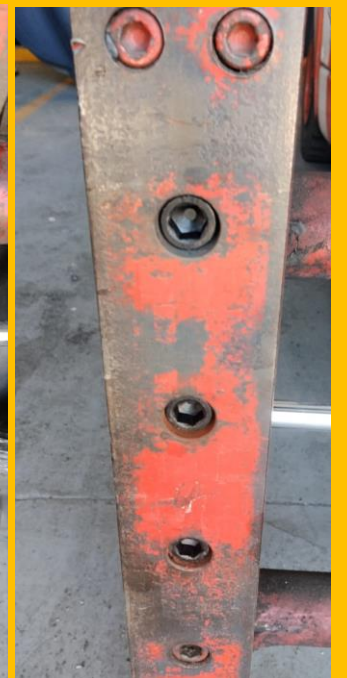
REPARACIÓN DE BASE DESLIZANTE DE CARRO PORTA  
HORQUILLAS E INSTALACIÓN DE TORNILLOS,  
ENGRASADO DE SISTEMA DE DESPLAZADOR

FALLA REPORTADA  
REPARACIÓN DE CARRO PORTA HORQUILLAS PARA SUJECCIÓN DE HORQUILLA CON SOLDADURA Y TORNILLERÍA

- desmontaje de base del carro de cuatro funciones de horquilla  
- para llevar a cabo para extraer los tres tornillos que sujetan  
- colocación de 4 tornillos para sujetar las horquillas de la horquilla  
- colocación de tornillos a horquillas

- SE RECOMIENDA REALIZAR EL MANTENIMIENTO PREVENTIVO DE LA UNIDAD PERIÓDICAMENTE Y EN FORMA PARA EVITAR DAÑOS EN EL EQUIPO

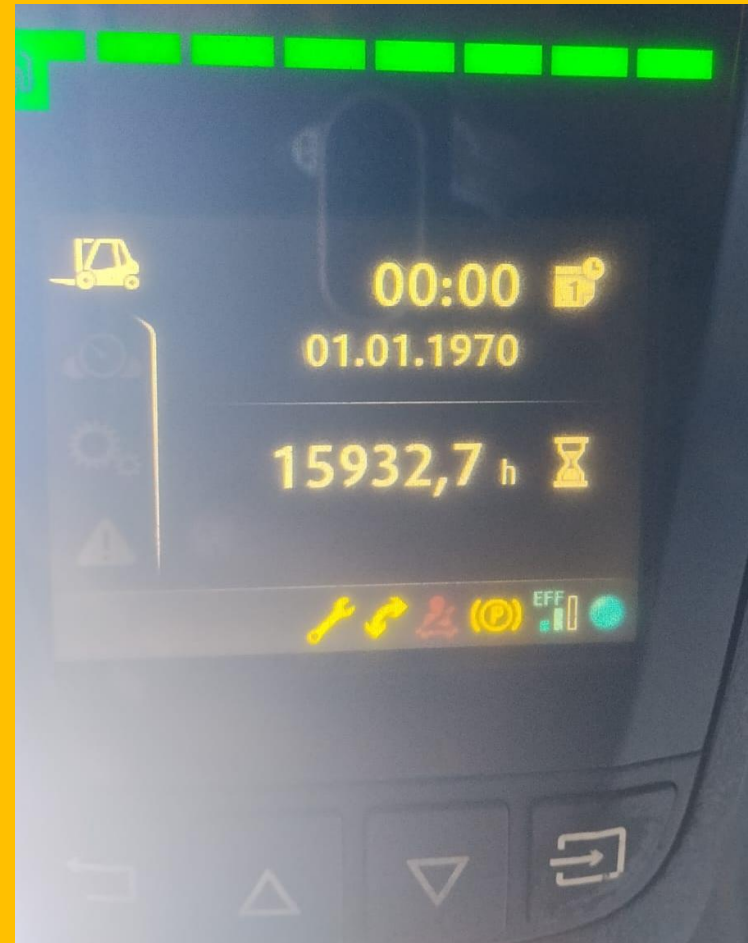
REPARACIÓN DE BASE DESLIZANTE DE CARRO PORTA HORQUILLAS

FALLA REPORTADA:  
REPARACIÓN DE CARRO PORTA HORQUILLAS PARA SUJECCIÓN DE HORQUILLA CON SOLDADURA Y TORNILLERÍA

OBSERVACIONES:  
- desmontaje de base del carro de cuatro funciones de horquilla  
- para mayor altura para extraer los tres tornillos guías  
- colocación de 4 tornillos para sujetar las horquillas de la forquilla  
- colocación de tornillos a horquillas

- SE RECOMIENDA REEMPLAZO DE SOPORTES DE EJE DE DIRECCIÓN
- QUEDA EN OBSERVACIÓN LA BATERIA, SE PASA CORRIENTE PARA ARRANQUE O EN SU CASO REEMPLAZO DE BATERIA
