# EVIDENCIAS

Colización: 3726 No. de Orden: KAUF 3574  
Cliente: PUNTO A PUNTO T2 Fecha: 10/Mar/2026  
Solicitante: AGENCIA VHSA Código QR: VHSA-0135  
Ubicación: AGENCIA VHSA Tipo de Servicio: CORRECTIVO

INFORMACIÓN DEL EQUIPO  
MONT. TOYOTA MOD. 8FG45 S. 20100 NO. ECO 70023967 CAP. 4.5 l

FALLA REPORTADA  
REEMPLAZO DE DEPÓSITO DE ANTICONGELANTE Y REEMPLAZO DE SELLOS DE BANCO HIDRAULICO,  
CALIBRACION DE BALATAS Y NIVELADO DE ACEITE

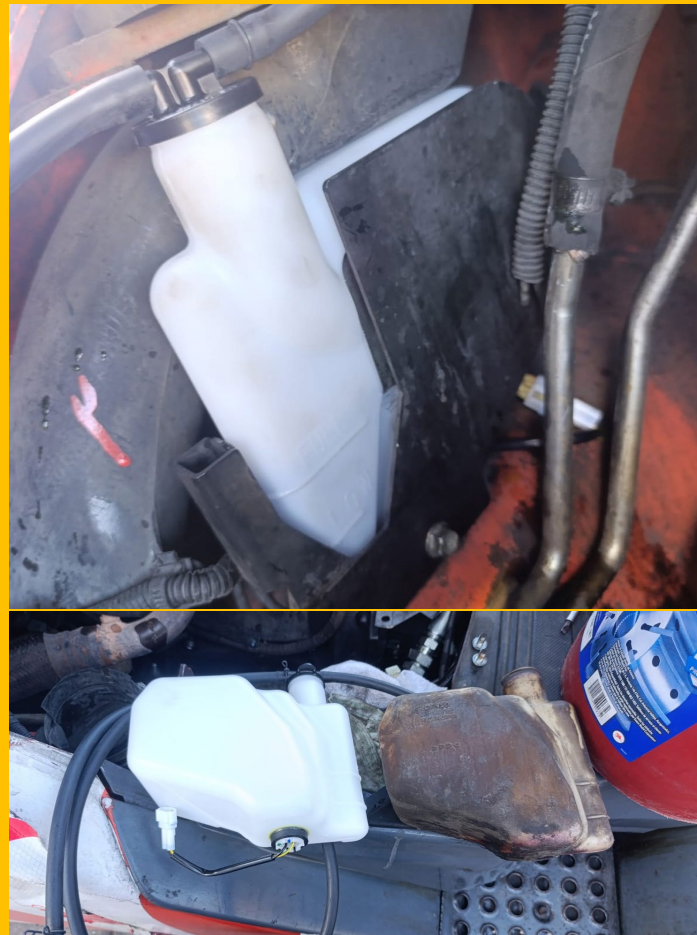
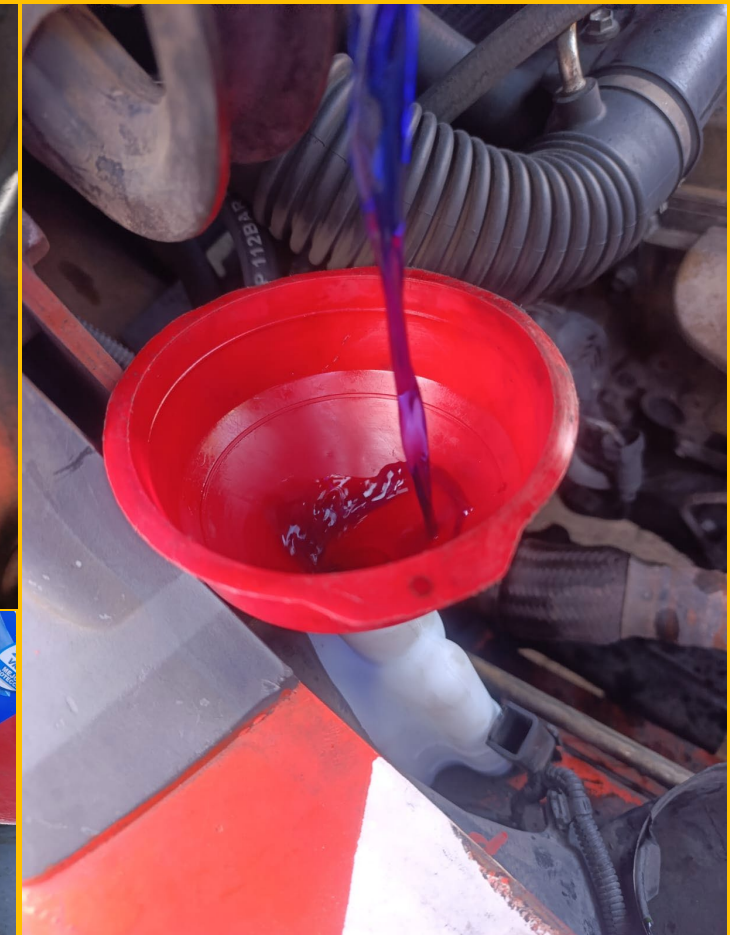
REEMPLAZO DE ANTICONGELANTE Y ANTICONGELANTE  
(18 LTS)

OBSERVACIONES  
Requiere reemplazo de junta tipo dona en las dos conexiones del flexible, ya que no selba correctamente los emisores del motor, y puede dañar otros componentes.

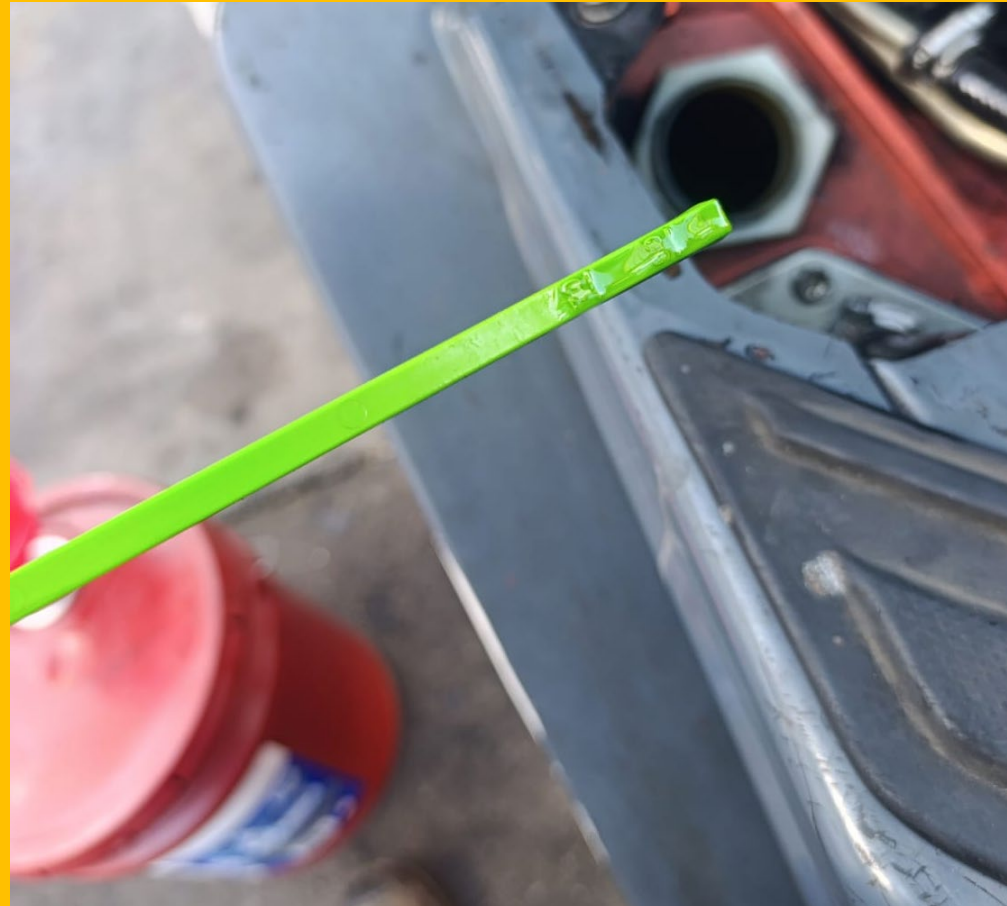
*NIVELADO DE ACEITE*

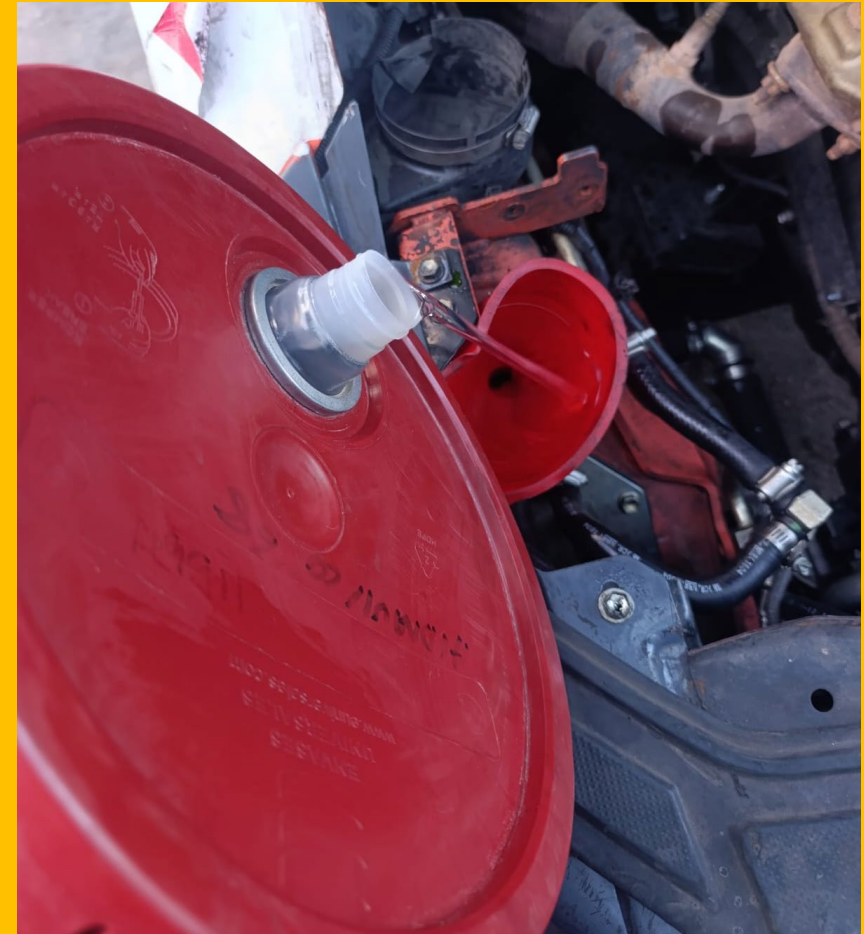
REEMPLAZO DE ACEITE HIDRÁULICO (30 LTS)

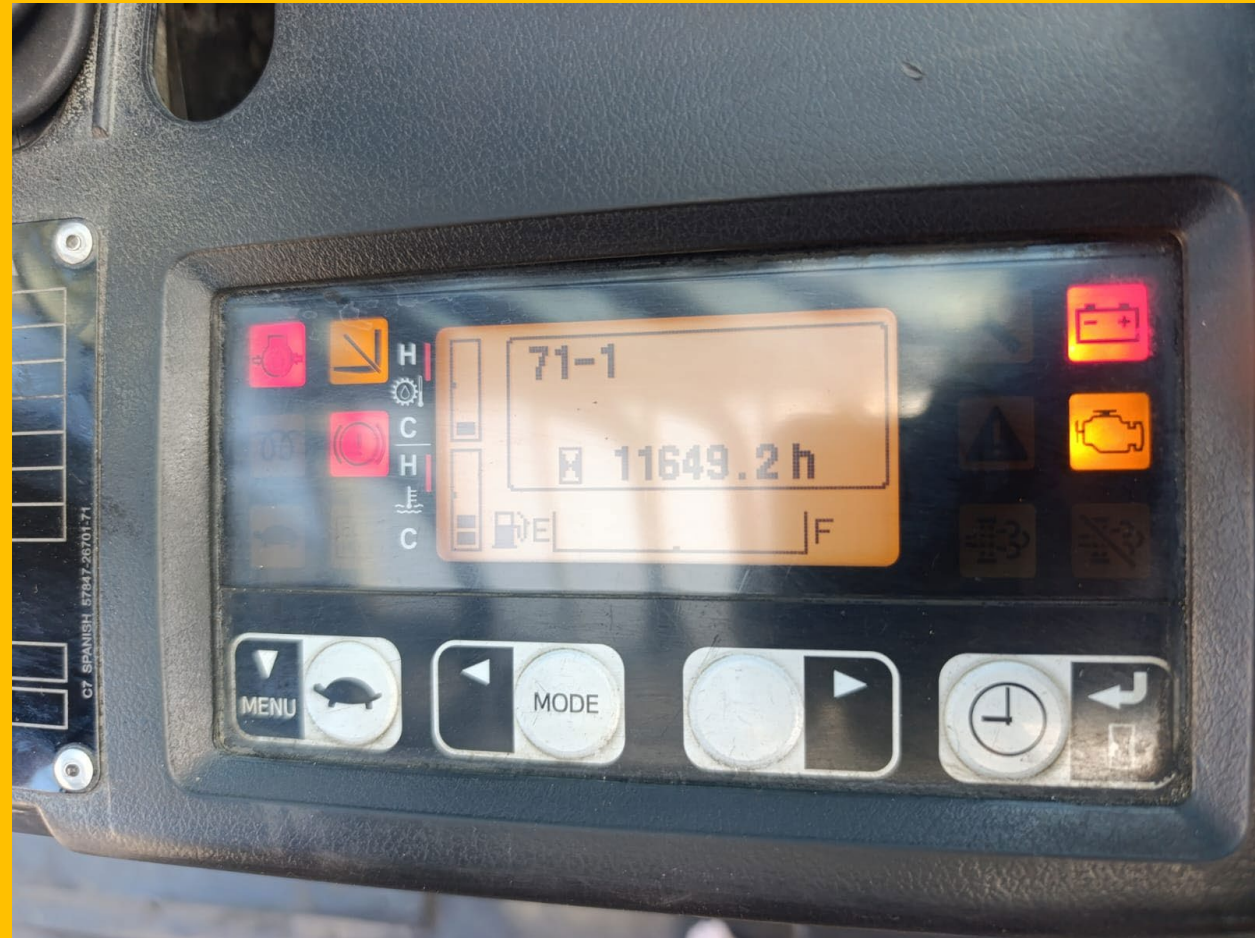
HORÓMETRO

Fecha del Servicio: 10/03/2026  
Horómetro: 11649.2
