| <b>Empresa:</b> | SERVIACERO<br>ELECTROFORJADOS | <b>Solicitante:</b> | | <b>Código QR:</b> | VHSA-0407 | <b>N. Orden:</b> | KAUF3615 | <b>Fecha:</b> | 18/03/2026 |
| <b>Equipo:</b> | MITSUBISHI | <b>Modelo:</b> | FG25S | <b>Serie:</b> | CF54-50933 | <b>Ubicación:</b> | PARQUE DEIT | <b>Horómetro:</b> | 161.7 |

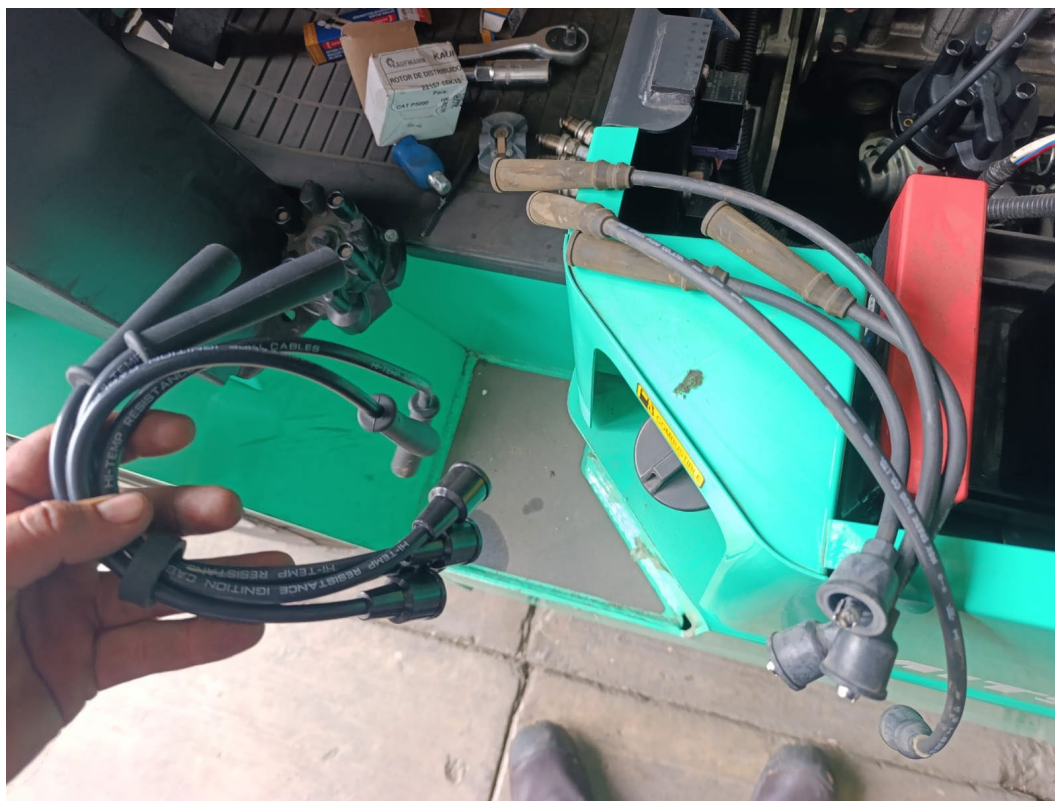
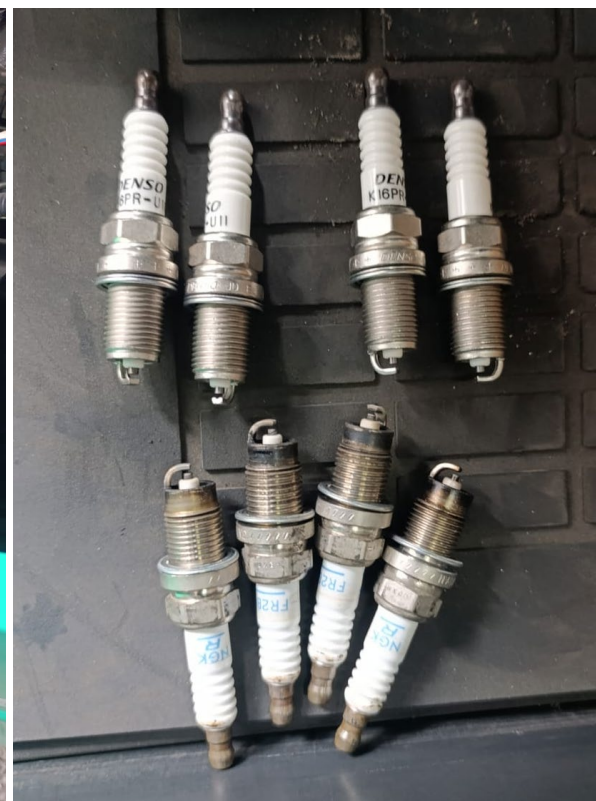
## REEMPLAZO DE BUJÍAS Y JUEGO DE CABLES DE BUJÍAS.

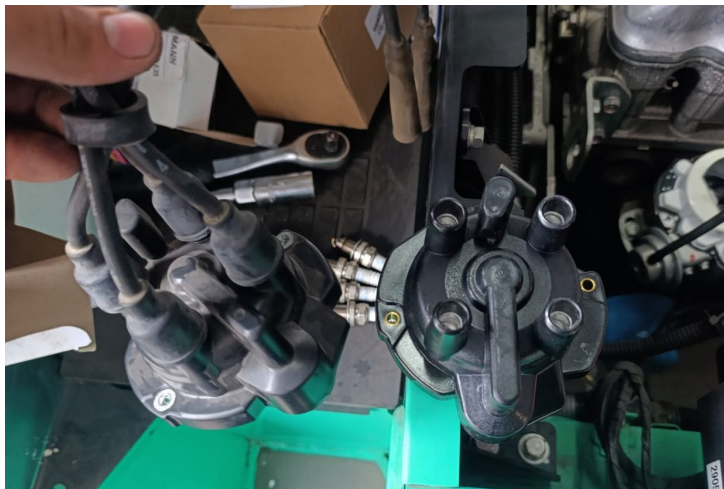
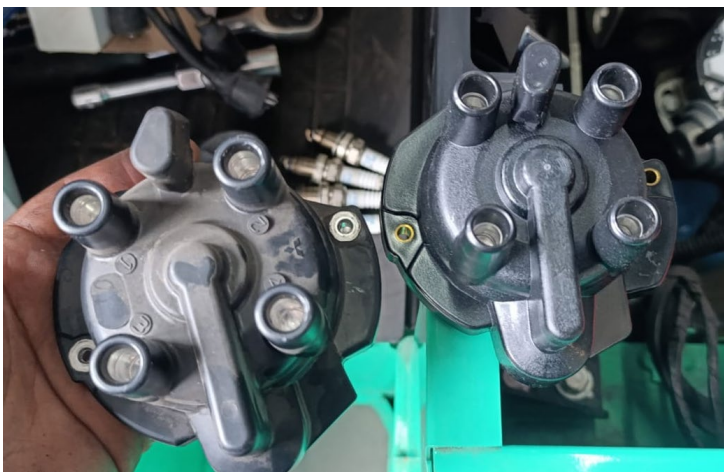
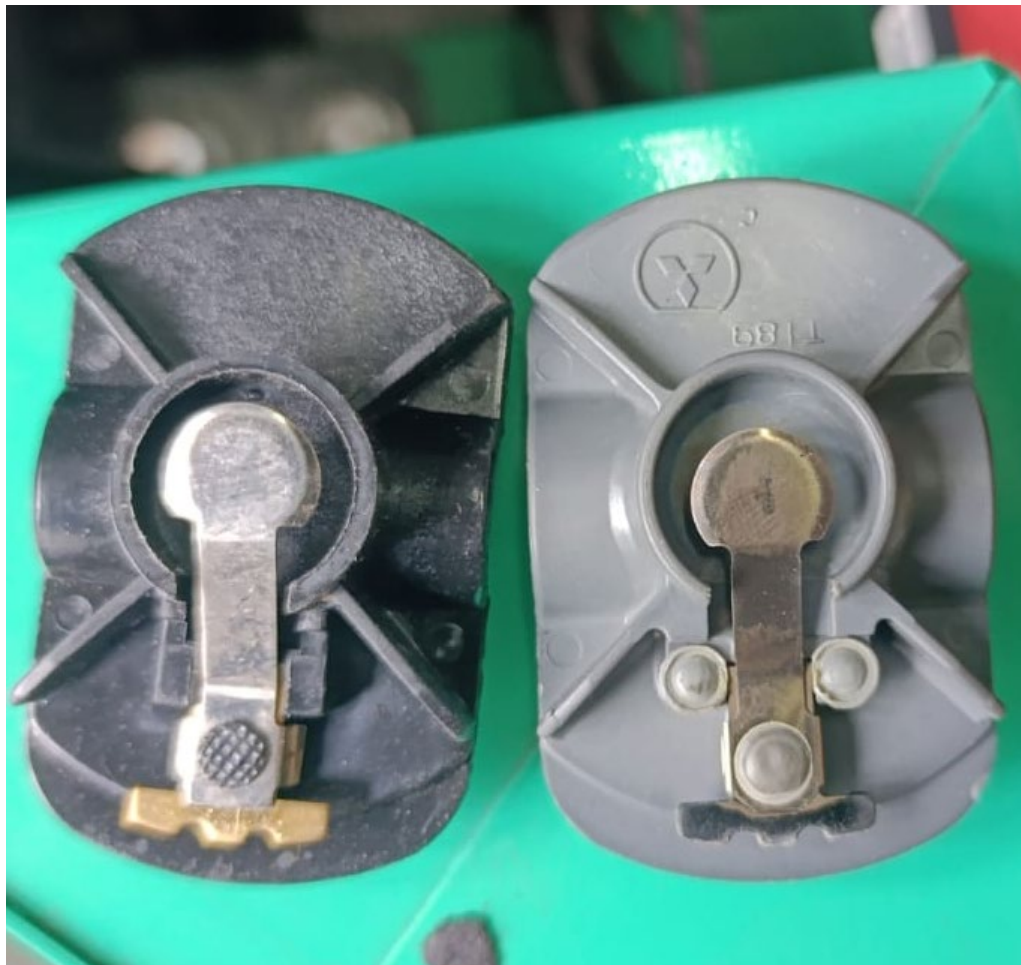
## REEMPLAZO DE TAPA DE DISTRIBUIDOR Y ROTOR DE DISTRIBUIDOR.

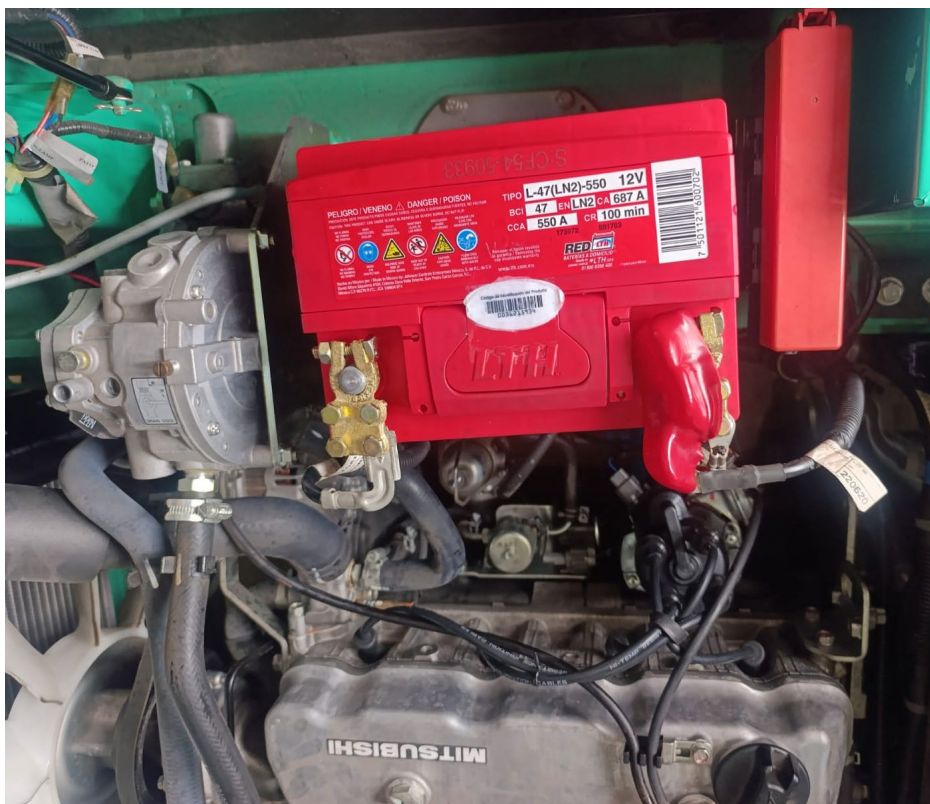
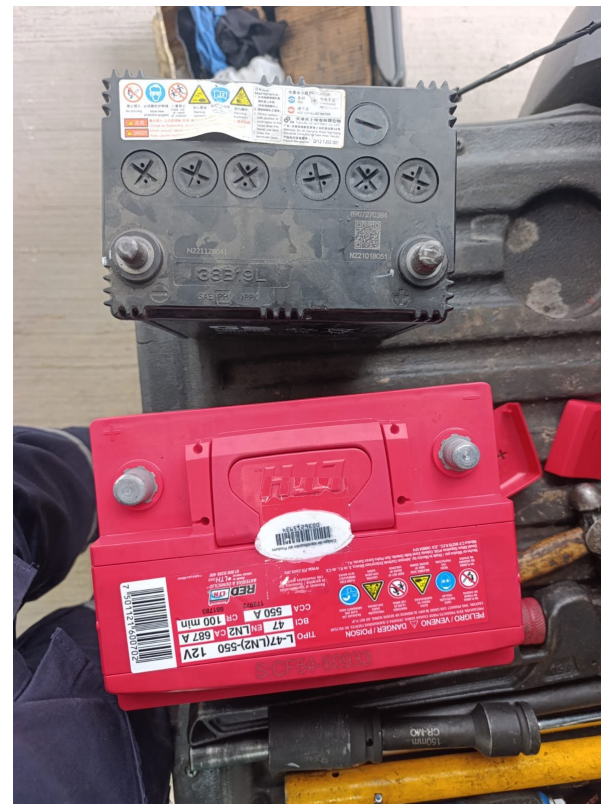
## REEMPLAZO DE BATERIA (LTH L-47-550).

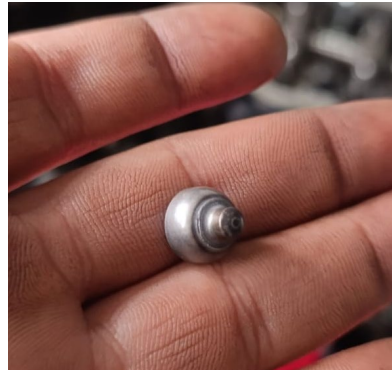
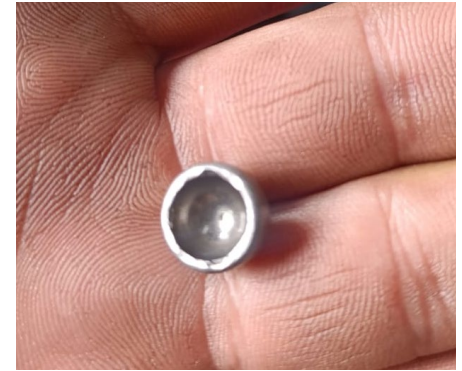
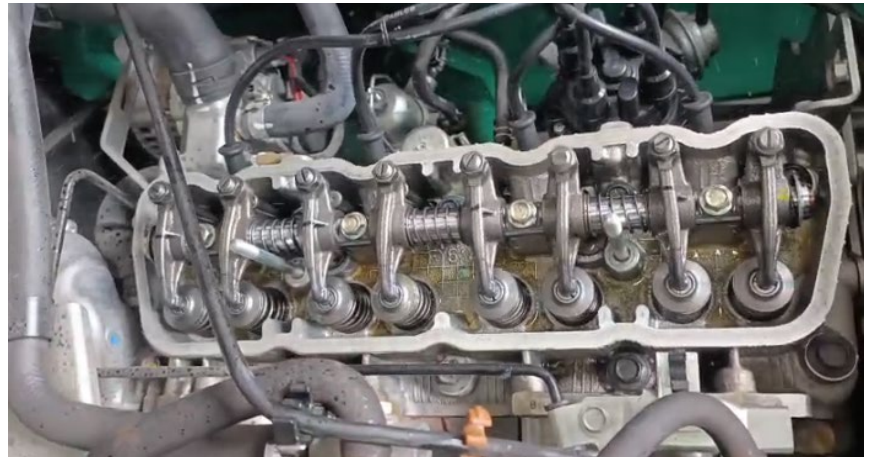
1. MOTOR PRESENTÓ FALLO EN CILINDRO #2.
2. SE QUITÓ TAPA DE PUNTERIAS Y SE OBSERVÓ DAÑO EN VARILLA DE BALANCIN DE LA VÁLVULA DE ADMISIÓN DEL CILINDRO #2.
3. REQUIERE REEMPLAZO DE VARILLA DE BALANCIN DE LA VÁLVULA DE ADMISIÓN DEL CILINDRO #2.
4. REQUIERE CALIBRACIÓN DE CALCULOS.
