| <b>Empresa:</b> | VDS ENERGY | <b>Solicitante:</b> | | <b>Código QR:</b> | VHSA-0454 | <b>N. Orden:</b> | KAUF3659 | <b>Fecha:</b> | 24/03/2026 |
| <b>Equipo:</b> | NISSAN | <b>Modelo:</b> | MCUL02A25LV | <b>Serie:</b> | CUL02-9Q0934 | <b>Ubicación:</b> | TIERRA<br>AMARILLA | <b>Horómetro:</b> | N/A |

## REVISIÓN Y REPARACIÓN DE SISTMA DE ARRANQUE – AJUSTE DE BANDA DE ALTERNADOR.

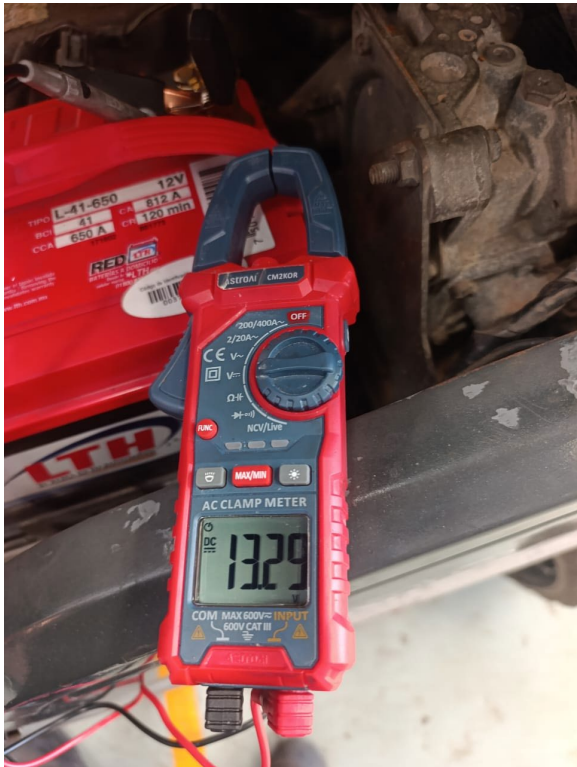
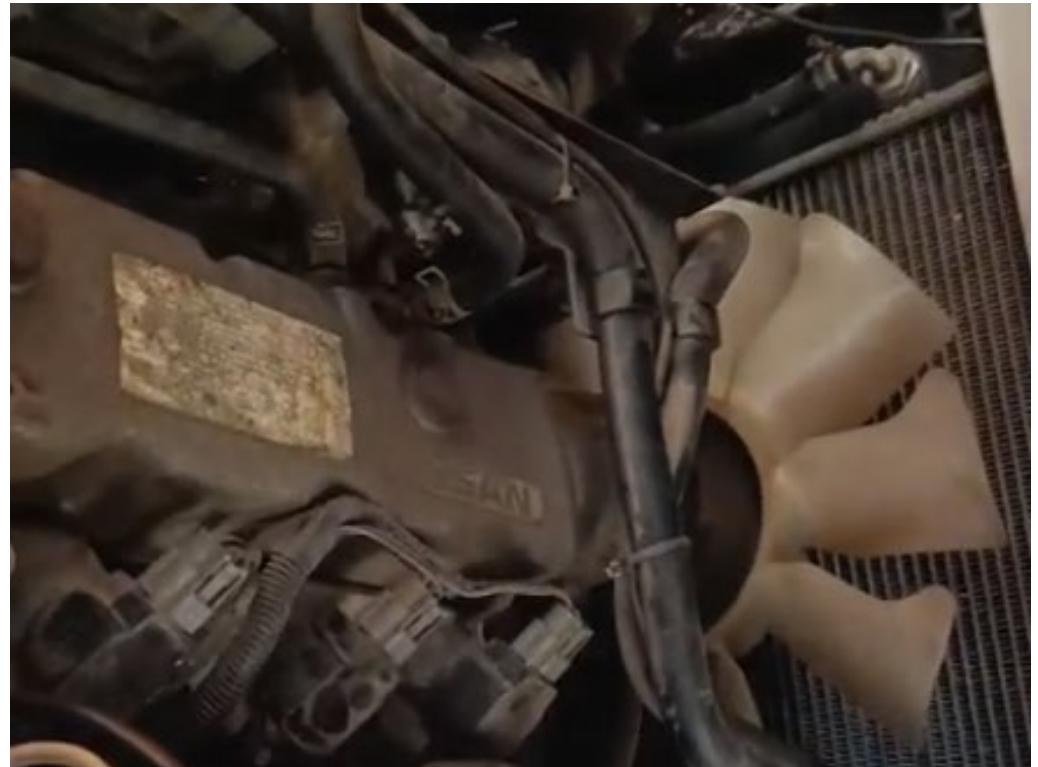
1. SE ENCUENTRA BATERIA BAJA CON 11V.
2. SE REvisa Y SE OBSERVA BANDA DE ALTERNADOR DESTENSADA, ESTO CAUSA UNA CARGA INEFICIENTE DE LA BATERIA.
3. SE AJUSTA BANDA DE ALTERNADOR QUEDANDO OPERATIVO EL MONTACARGAS.
