| <b>Empresa:</b> | CEMEX | <b>Solicitante:</b> | | <b>Código QR:</b> | VHSA-0121 | <b>N. Orden:</b> | KAUF3698 | <b>Fecha:</b> | 30/03/2026 |
| <b>Equipo:</b> | HYSTER | <b>Modelo:</b> | H80FT | <b>Serie:</b> | U005V13205V | <b>Ubicación:</b> | TEHUANTEPEC,<br>OAXACA | <b>Horómetro:</b> | 6228 HRS |

## REEMPLAZO DE MANGUERA DE RETORNO DE BANCO A TANQUE HIDRÁULICO.

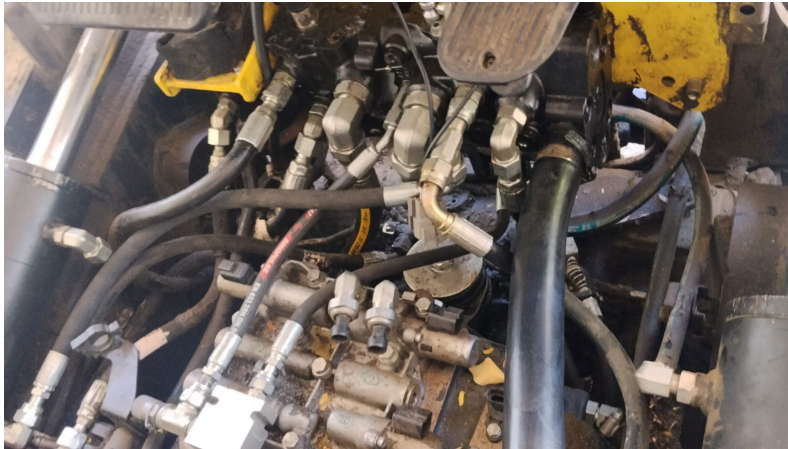
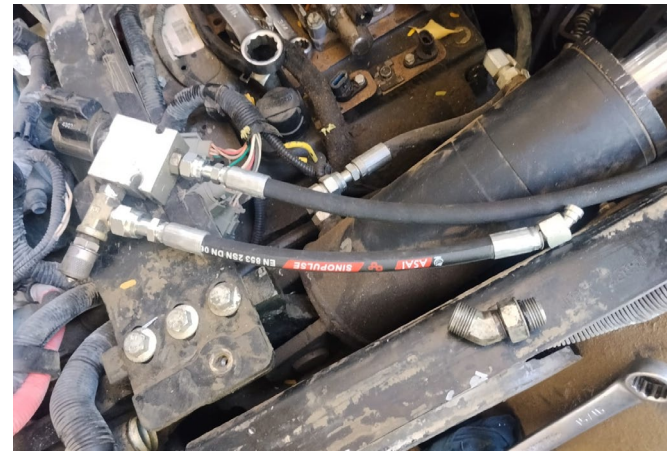
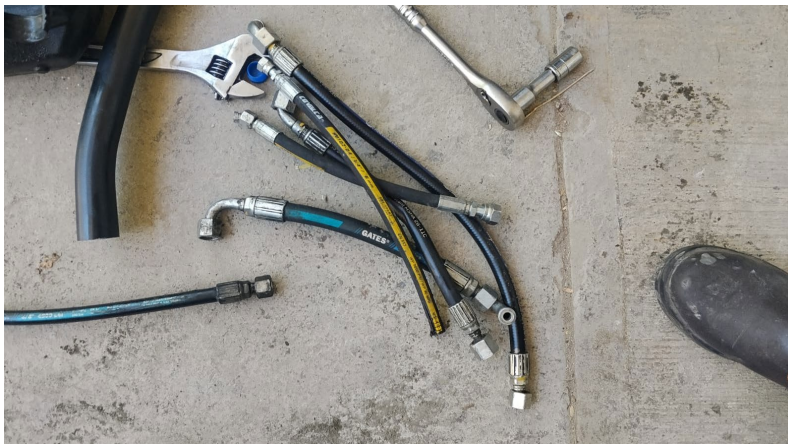
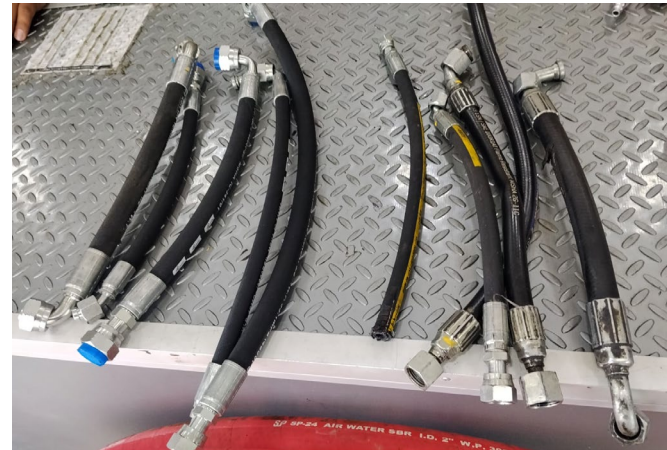
## REEMPLAZO DE MANGUERAS HIDRÁULICAS.

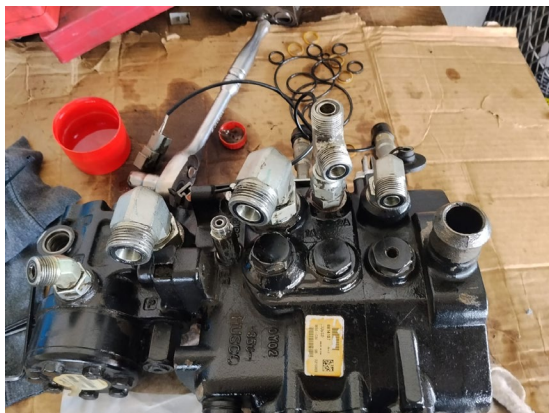
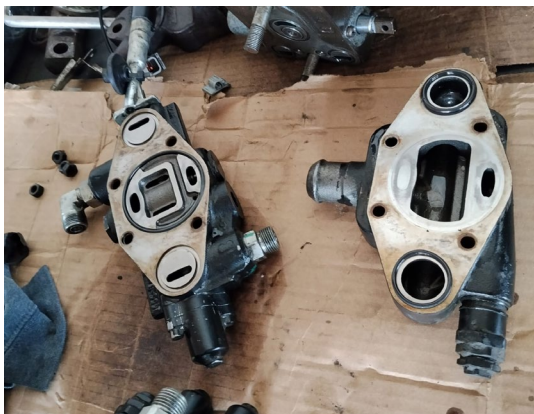
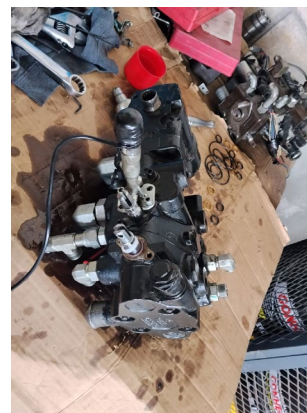
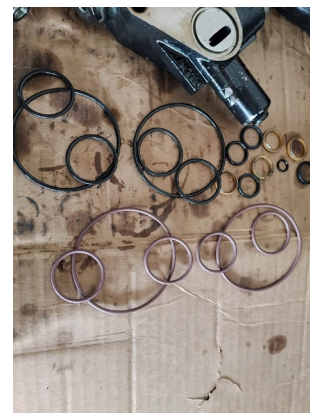
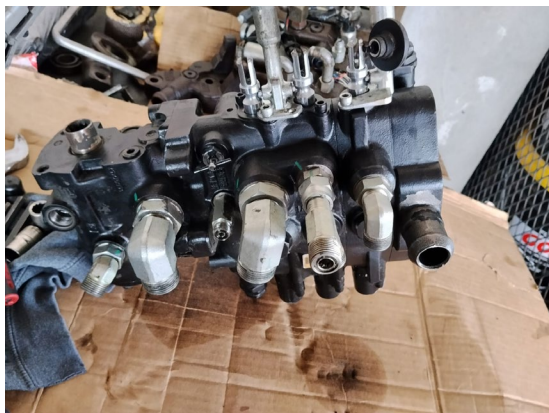
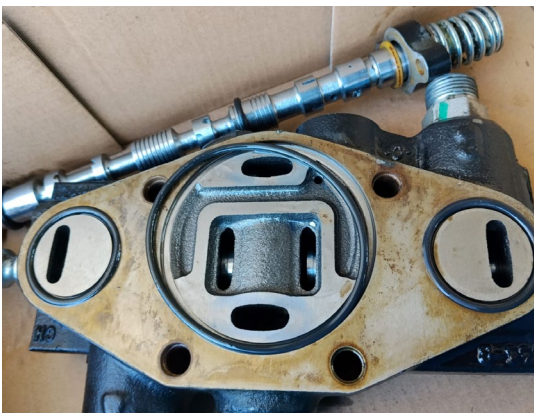
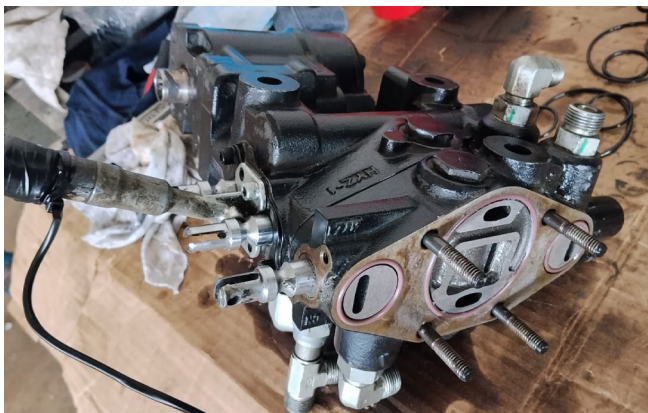
## REEMPLAZO DE KIT DE SELLOS DE BANCO HIDRÁULICO.

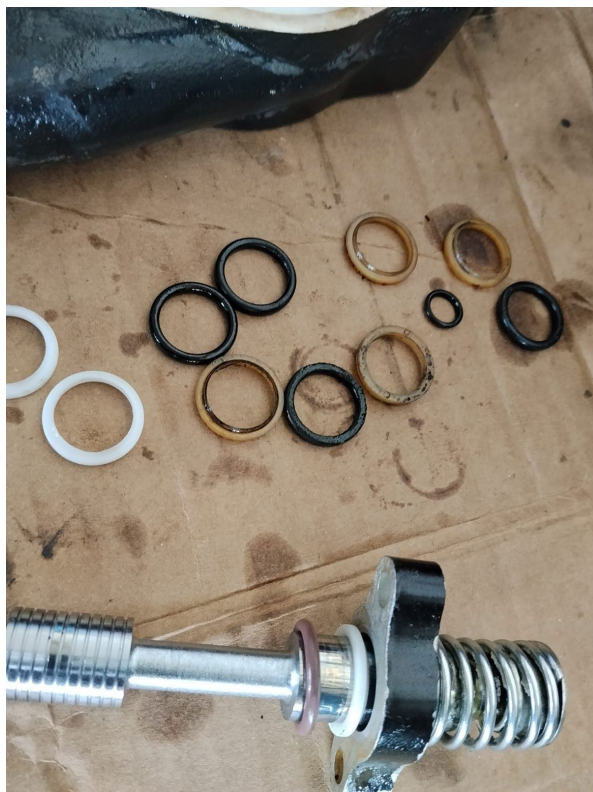
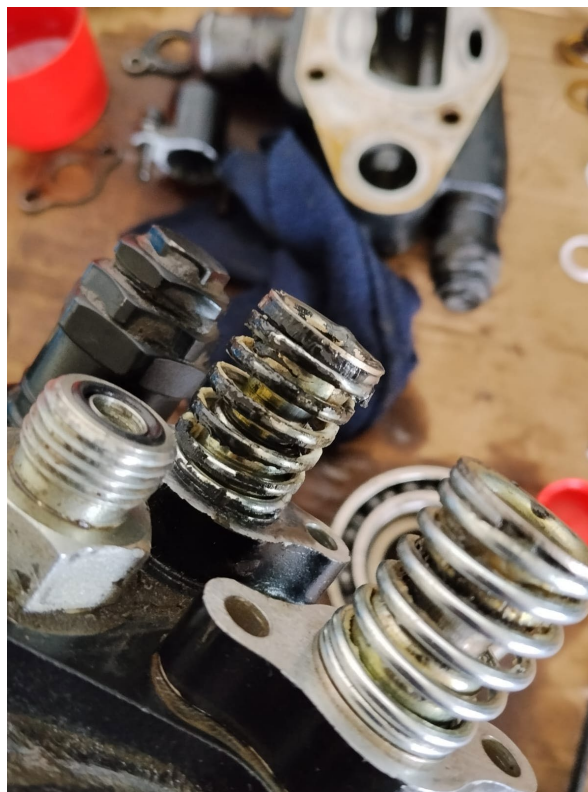
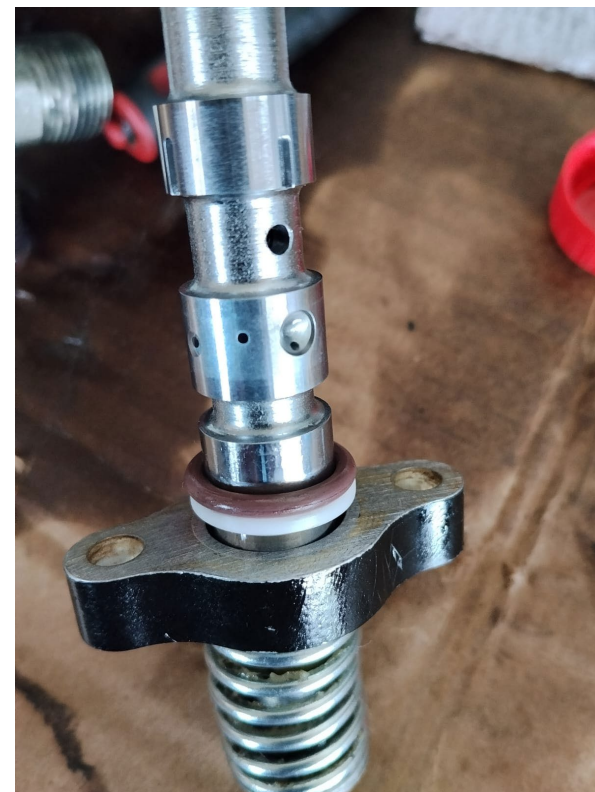
## REEMPLAZO DE KIT DE SELLOS DE VÁLVULA DE BANCO HIDRÁULICO.

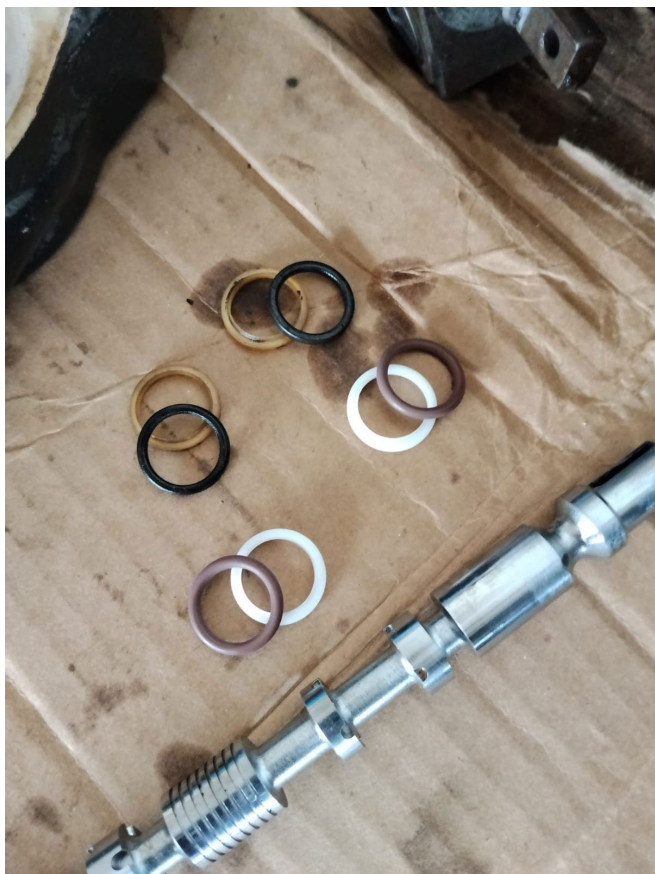
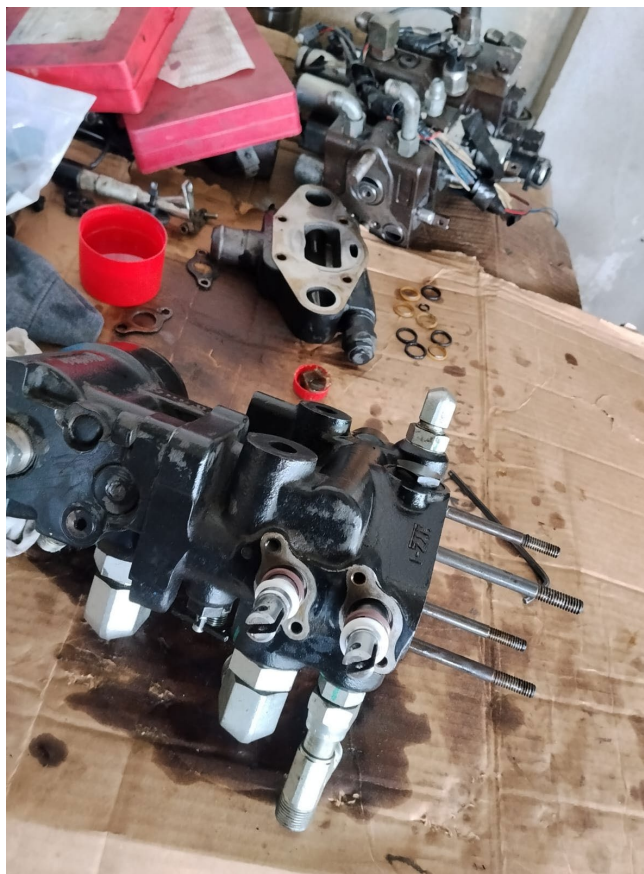
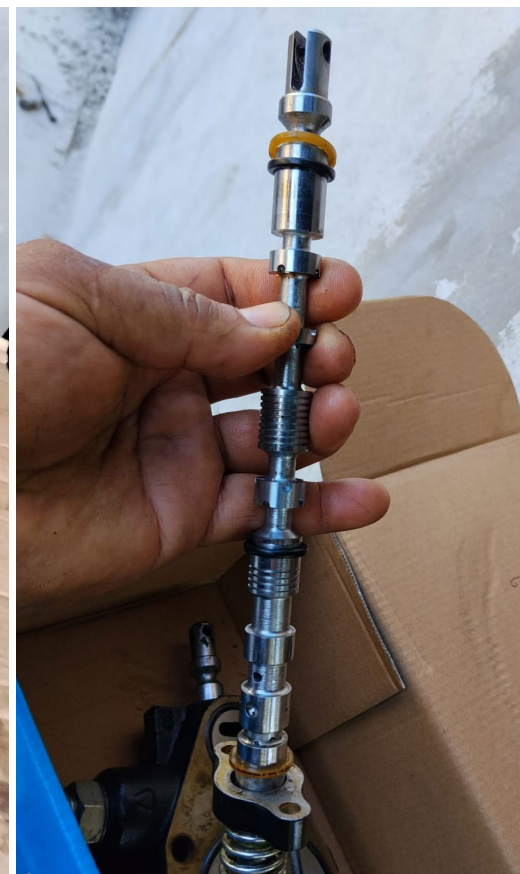
## REEMPLAZO DE KIT DE SELLOS DE VÁLVULA SUPERIOR DE BANCO HIDRÁULICO.

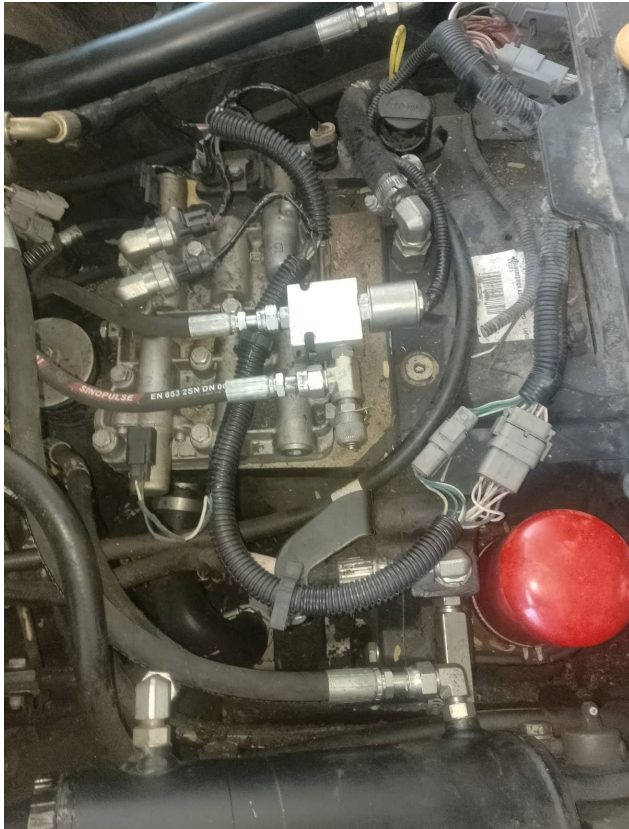
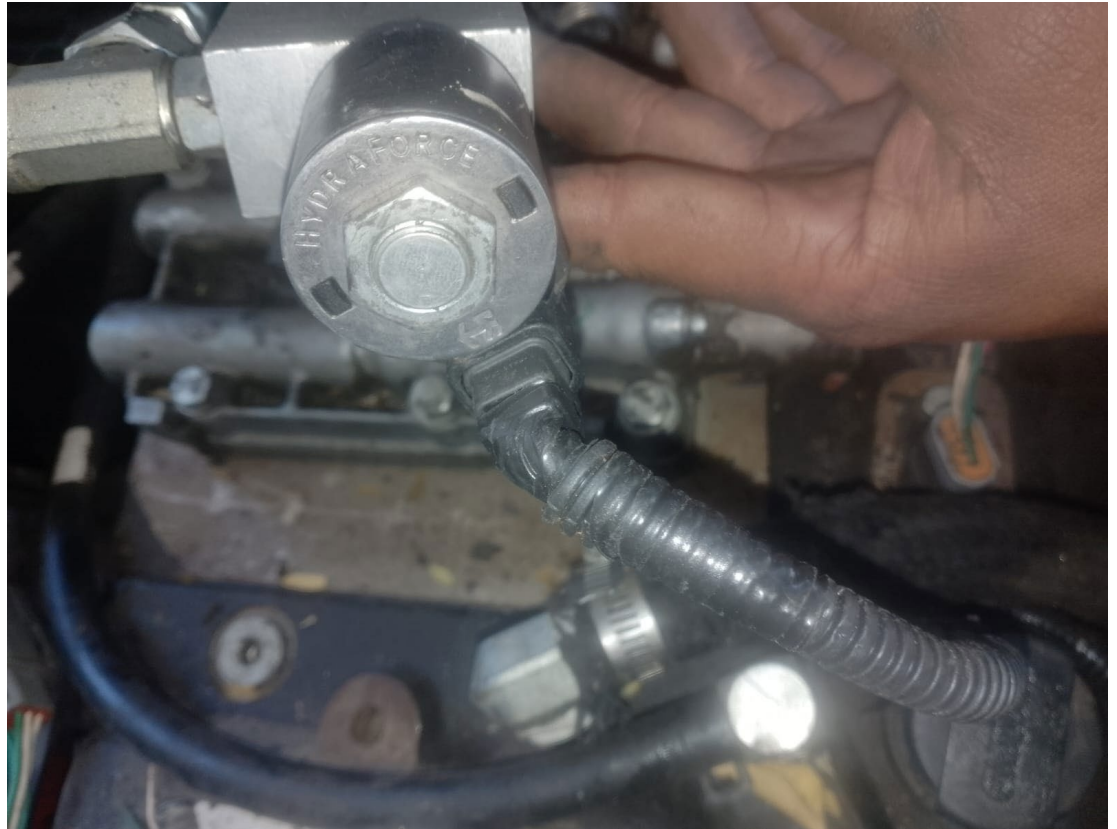
## REPARACIÓN DE SISTEMA ELÉCTRICO Y ARNESES.

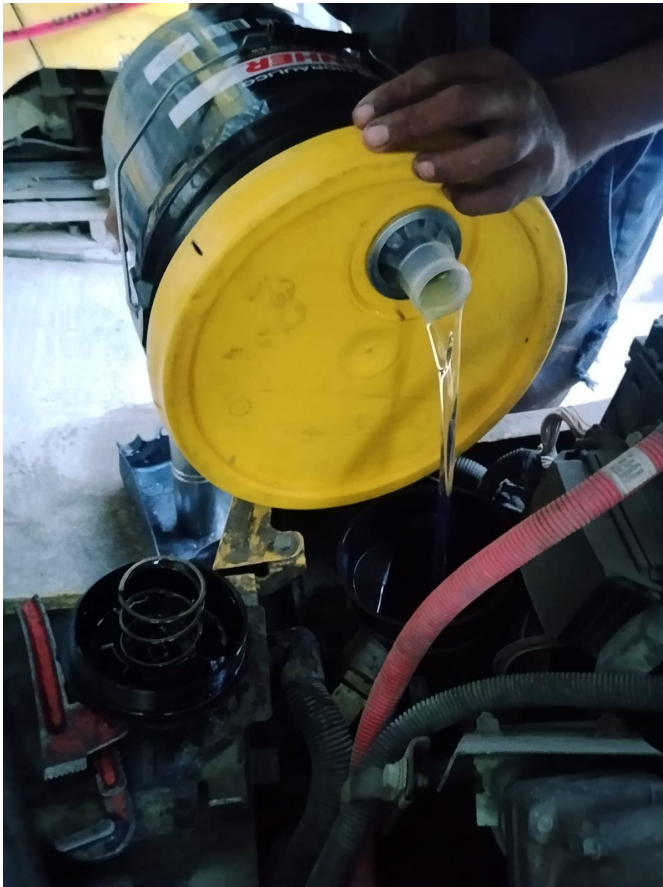
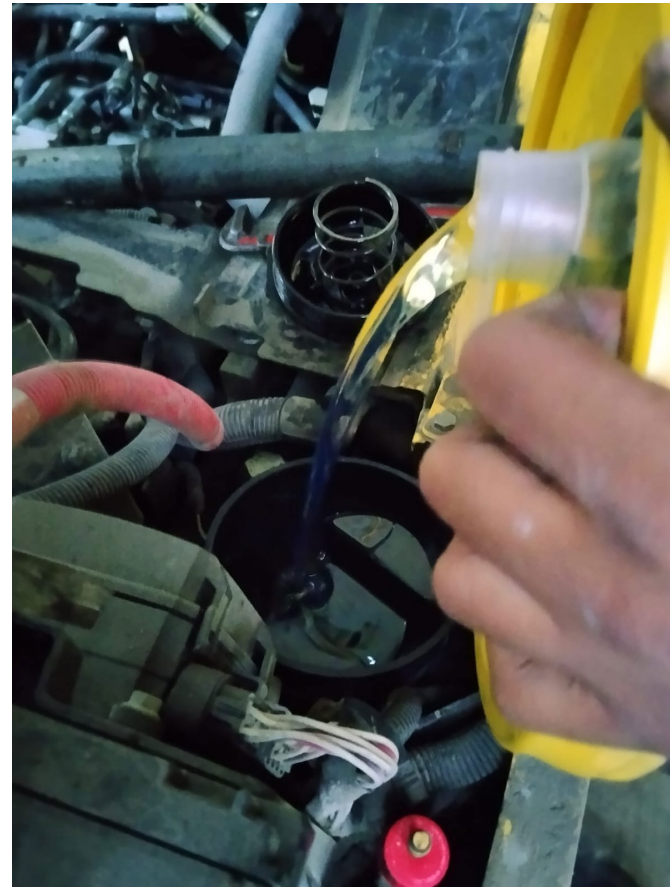
## RELLENO DE ACEITE HIDRÁULICO (1 CUBETA).
