# EVIDENCIAS

SERVICIO DE REVISIÓN Y DIAGNOSTICO DE FUGA DE ACEITE, SUMINISTRO DE ACEITE HIDRÁULICO (3 LTS)

VEHICULO: MONT. TOYOTA MOD. 32-8FG25 S. 9168 NO. ECO 70023391 CAP. 2.5

SERVICIO: SERVICIO DE REVISIÓN Y DIAGNOSTICO DE FUGA DE ACEITE

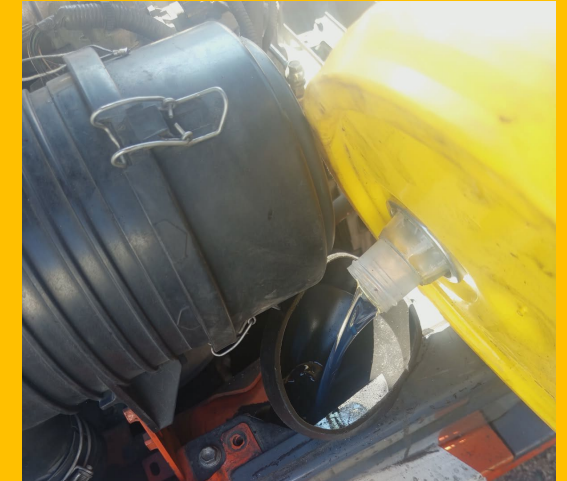
- \* Se realiza Servicio Correctivo
- \* Se Aprietan Abracaderos de la manguera de enfriador de aceite
- \* en la revisión de Puntos se falta un poquito Aceite Hidráulico
- \* Se le suministra 3 LTS pero le iso falta de 2.5 Litros

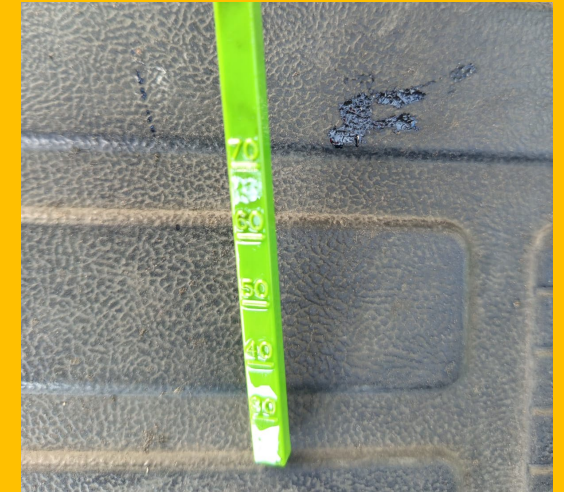
OBSERVACIONES:  
\* Se realiza Servicio Correctivo  
\* Se Aprietan Abranadores de la manguera de enfriador de aceite  
\* En la revisión de fluidos se falta un poquito Aceite Hidráulico  
\* Se le suministró 3 lts pero le iso falta de 2.5 litros

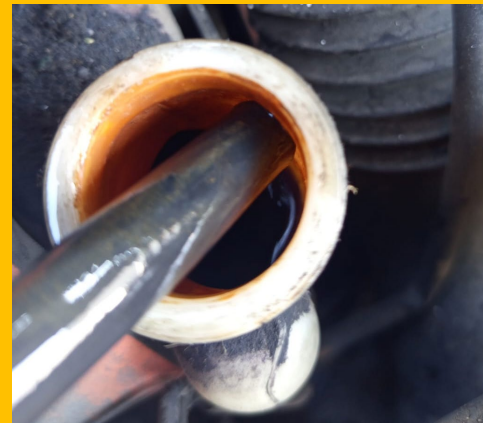
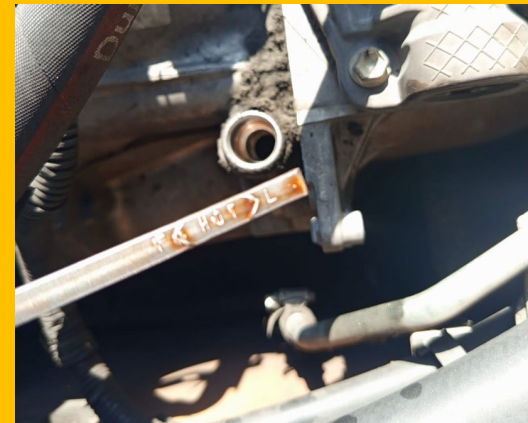
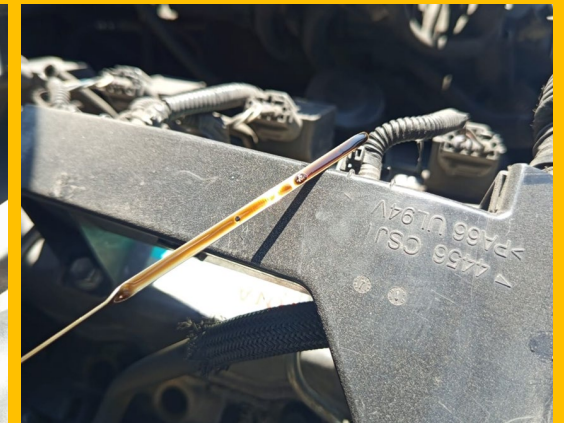
Reparación

REVISIÓN DE NIVEL DE FLUIDOS.
