| <b>Empresa:</b> | MONTACARGAS A.C | <b>Solicitante:</b> | | <b>Código QR:</b> | VHSA-0376 | <b>N. Orden:</b> | KAUF3824 | <b>Fecha:</b> | 16/04/2026 |
| <b>Equipo:</b> | APILADOR ELECTRICO | <b>Modelo:</b> | 750-R45TT | <b>Serie:</b> | 750-17-AC62698 | <b>Ubicación:</b> | PLANTA | <b>Horómetro:</b> | - |

## REVISIÓN Y REPARACIÓN DE FUGA DE ACEITE EN CILINDRO DE LEVANTE.

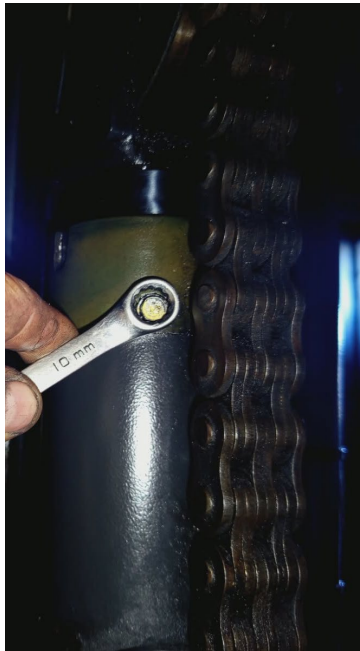
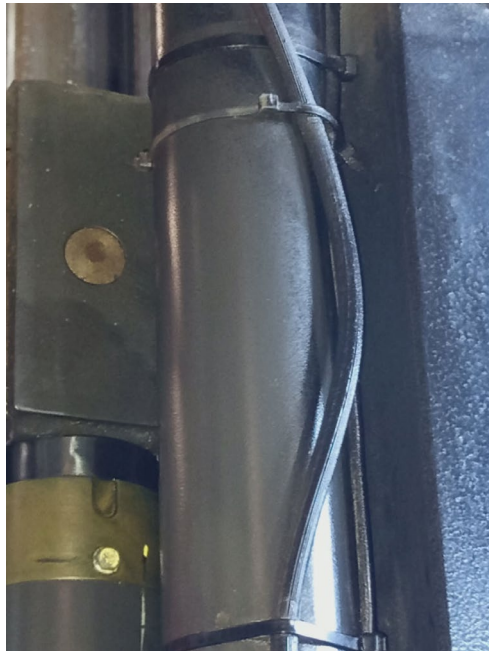
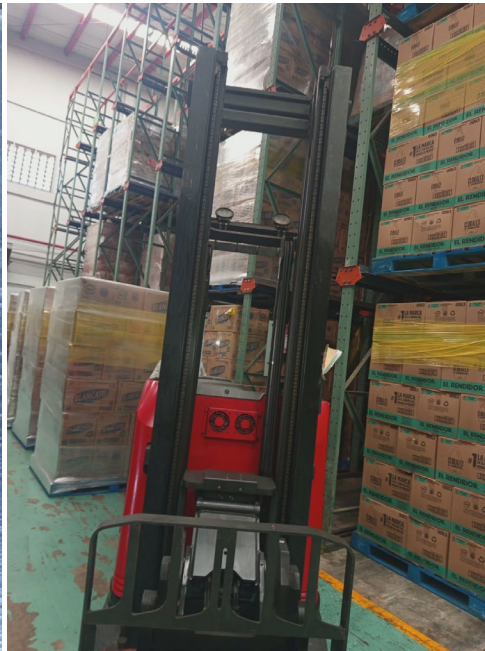
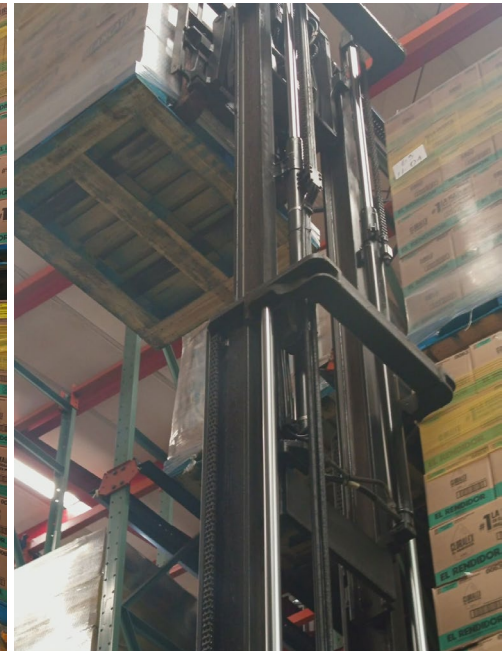
- SE REALIZA REVISIÓN VISUAL DE EL EQUIPO OPERANDO CON EL OPERADOR ENCARGADO EN TURNO, EL EQUIPO NO PRESENTA NINGUNA FUGA DE ACEITE HIDRÁULICO.
- SE HACE MENCIÓN QUE EL EQUIPO ESTÁ OPERATIVO SIN RIESGO DE DERRAME DE FLUIDO.
