| Empresa: | CEMEX | Solicitante: | | Código QR: | VHSA-0285 | N. Orden: | KAUF4036 | Fecha: | 19/05/2026 | Técnico: | FRANCISCO BRAVATA |
| Equipo: | HYSTER | Modelo: | H3.5UT | Serie: | A3CIA06352V | Ubicación: | XALAPA | Horómetro: | HRS | Auxiliar: | |

## ***“MANTENIMIENTO PREVENTIVO 1,250 HRS”***

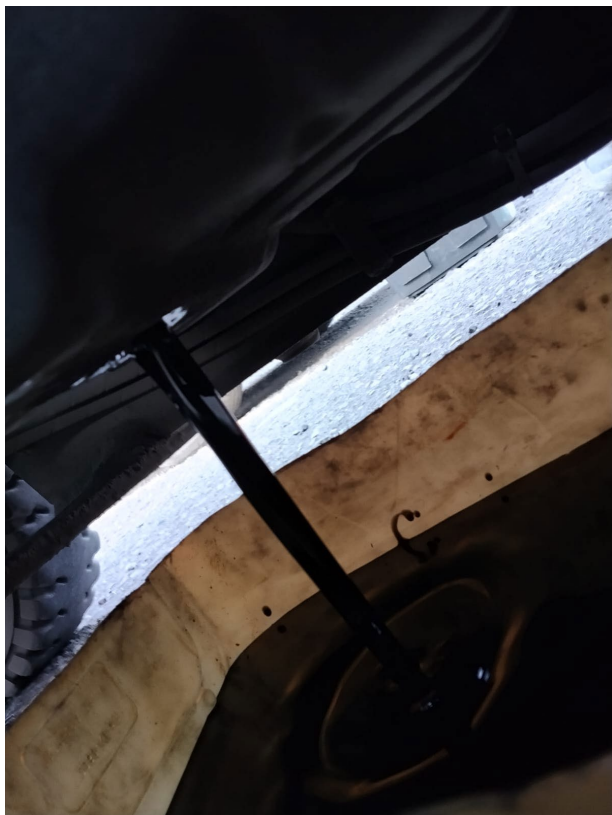
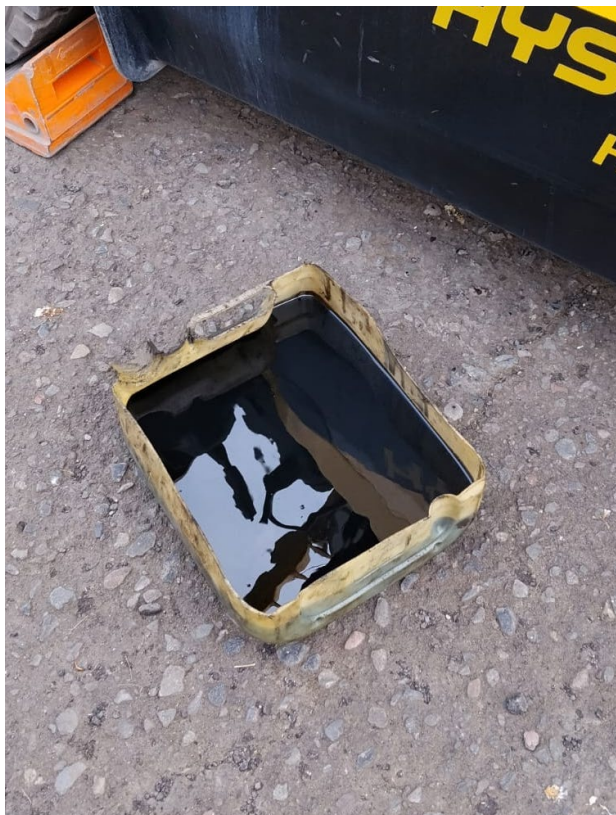
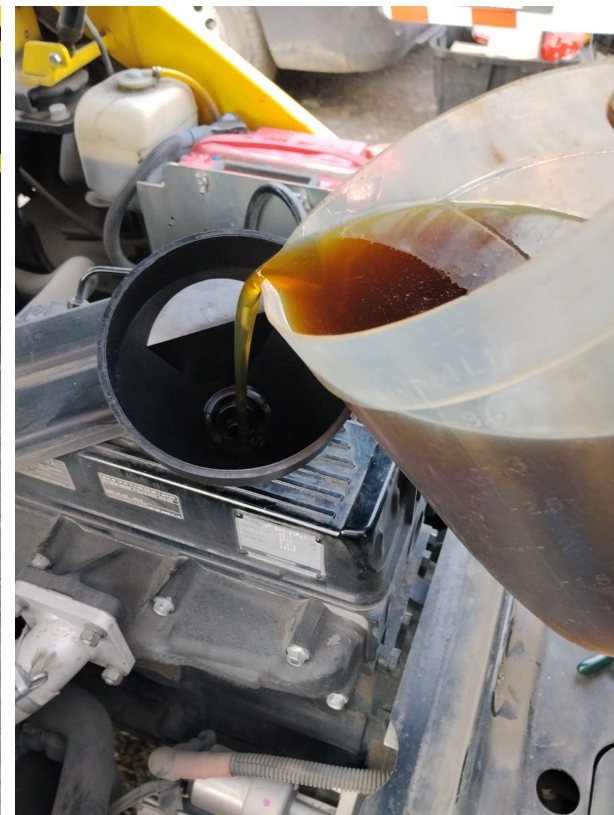
### **\*REEMPLAZO DE ACEITE DE MOTOR**

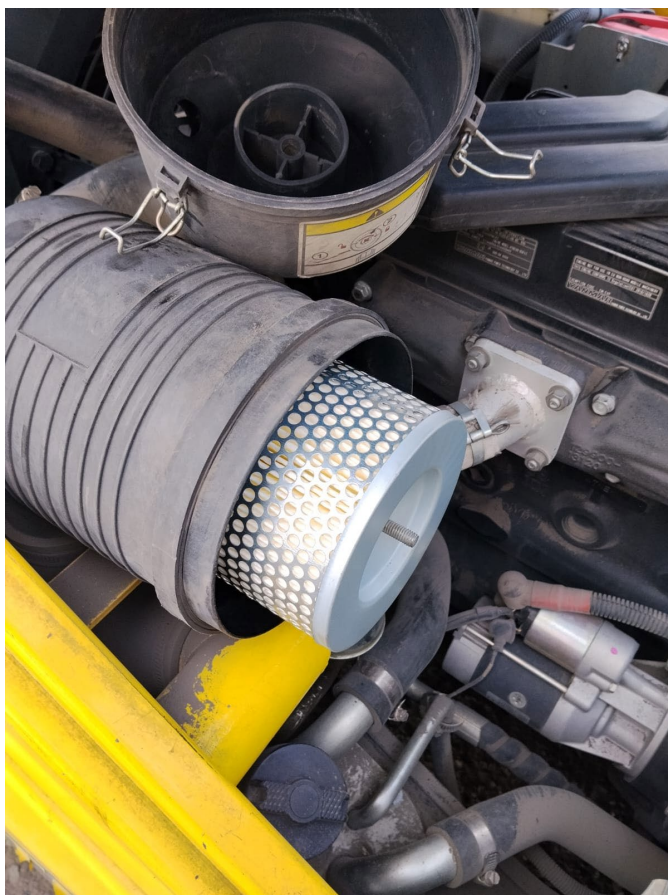
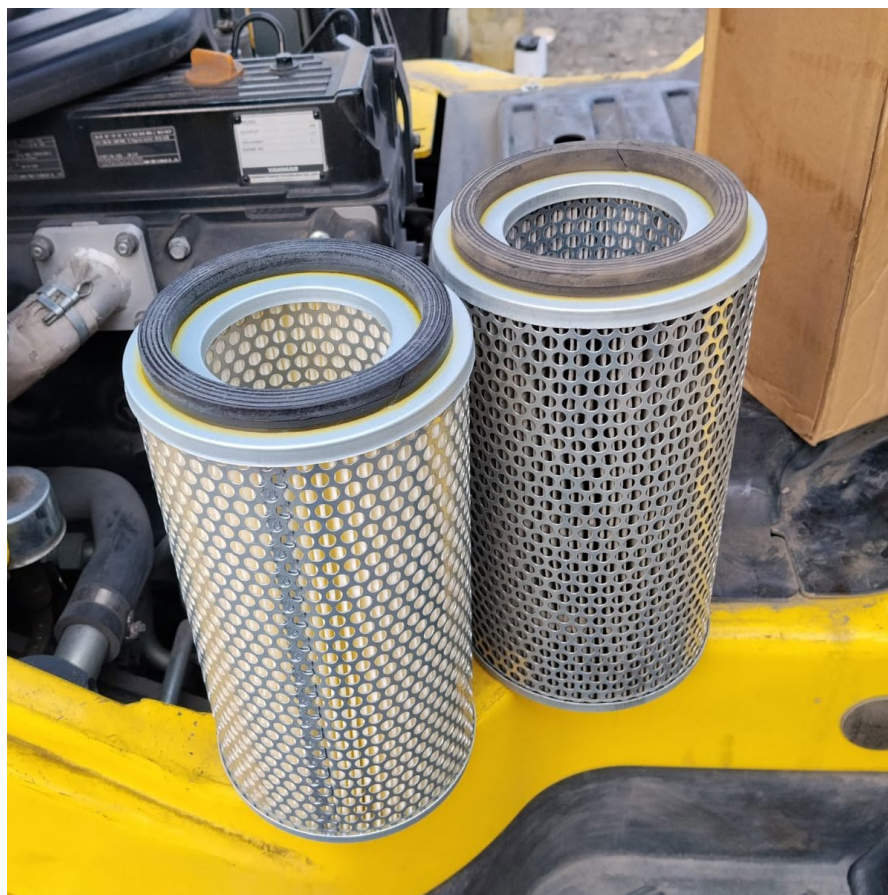
## \*REEMPLAZO DE FILTRO DE AIRE

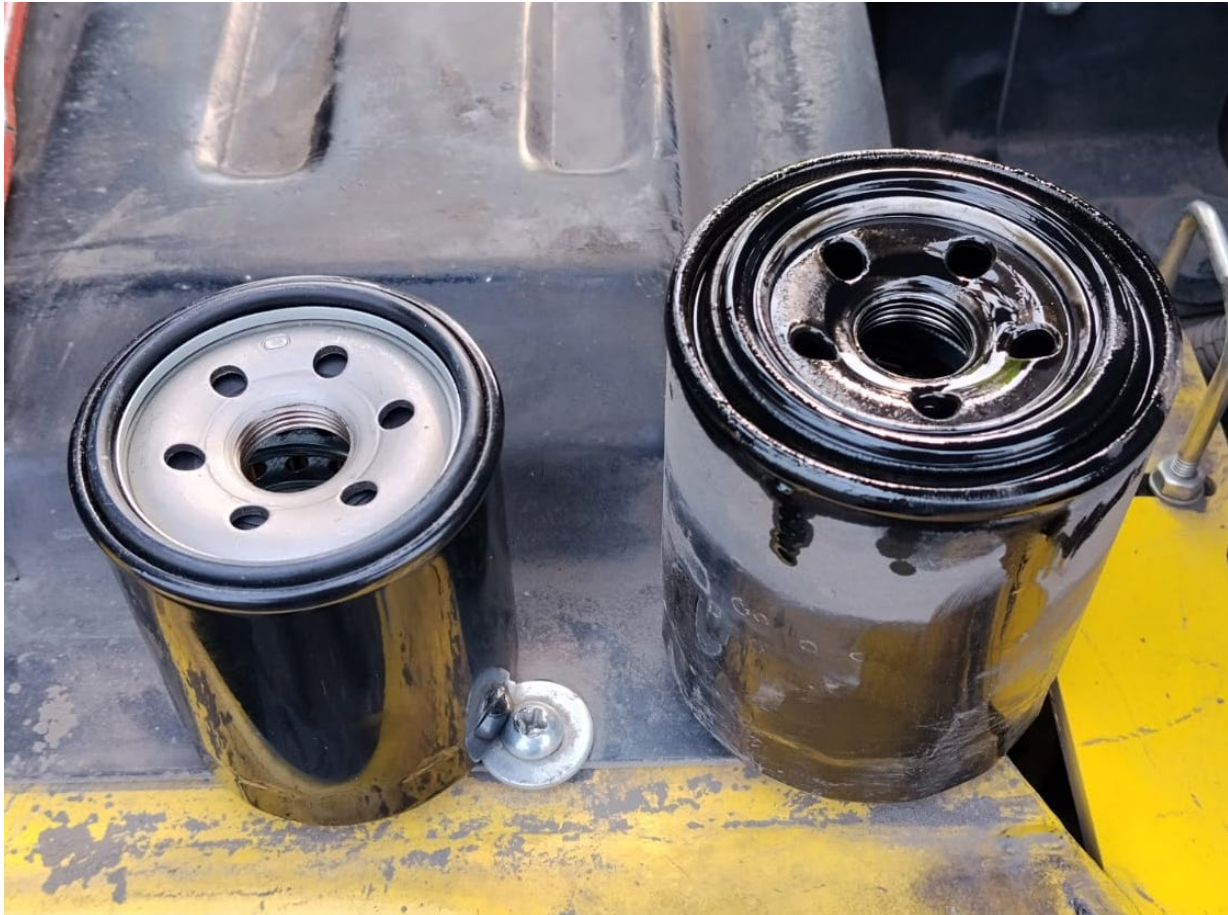
## \*REEMPLAZO DE FILTRO DE ACEITE DE MOTOR

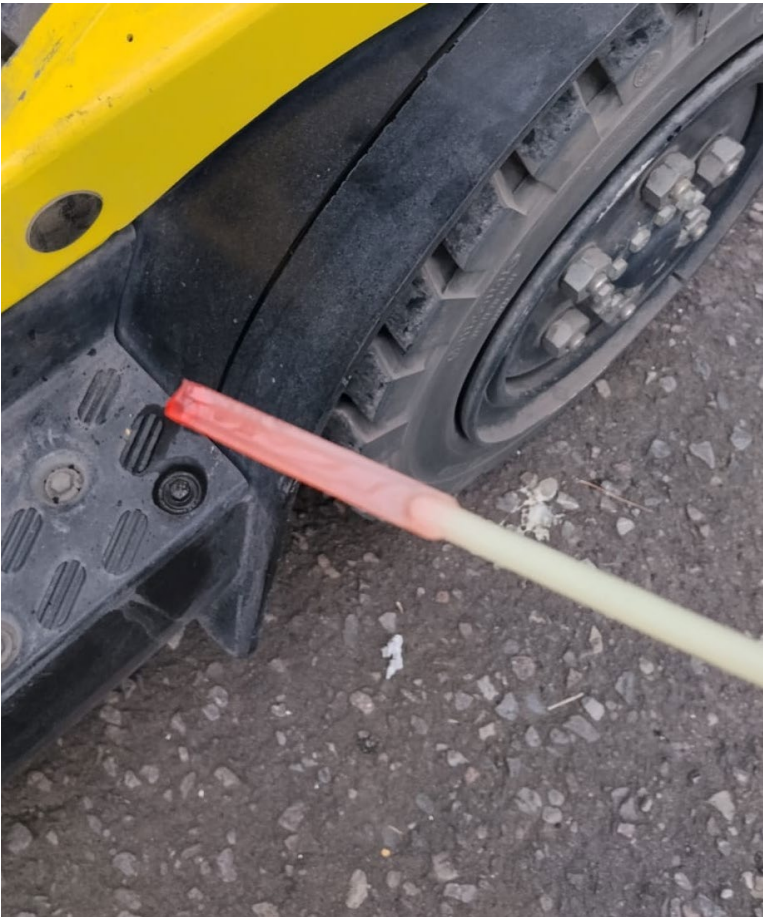
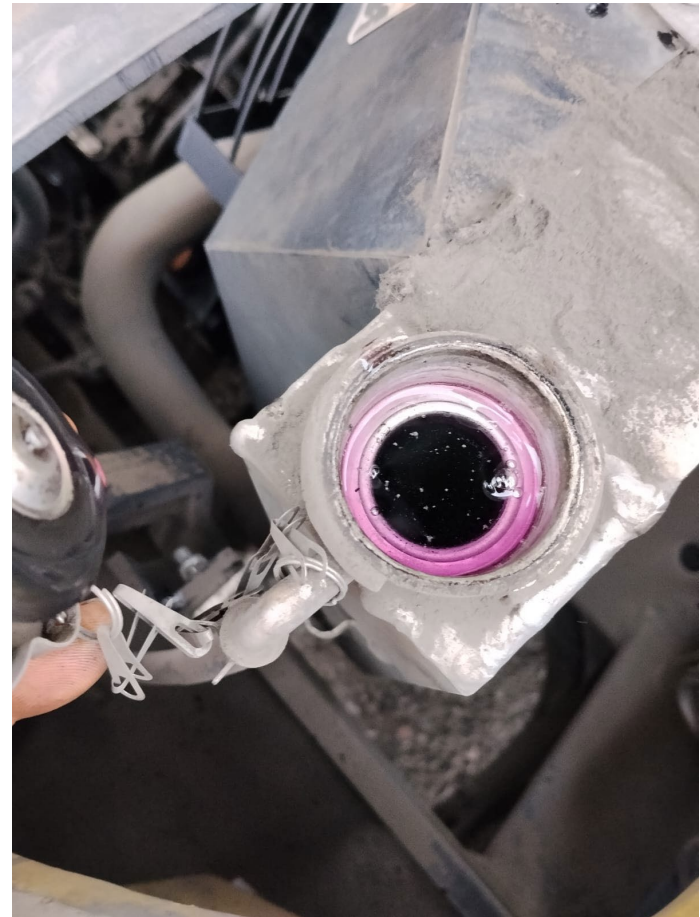
## \*REVISIÓN DE NIVELES

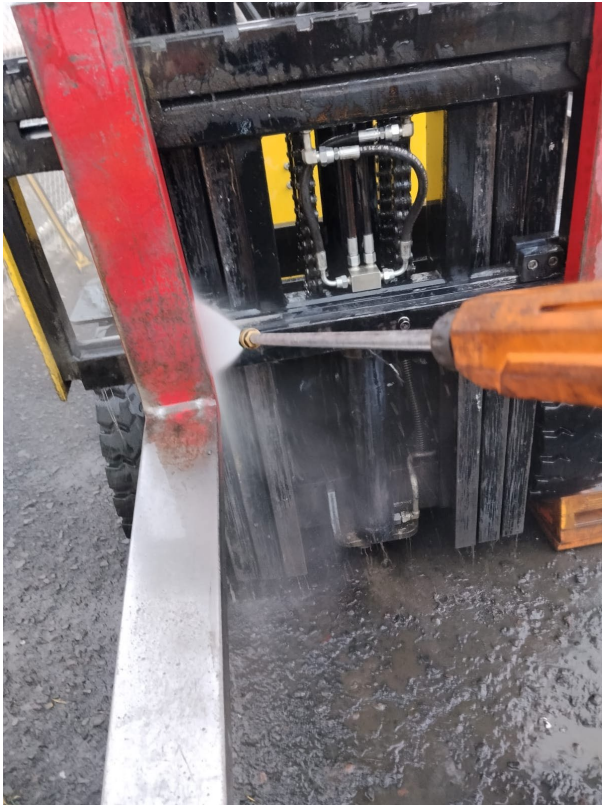
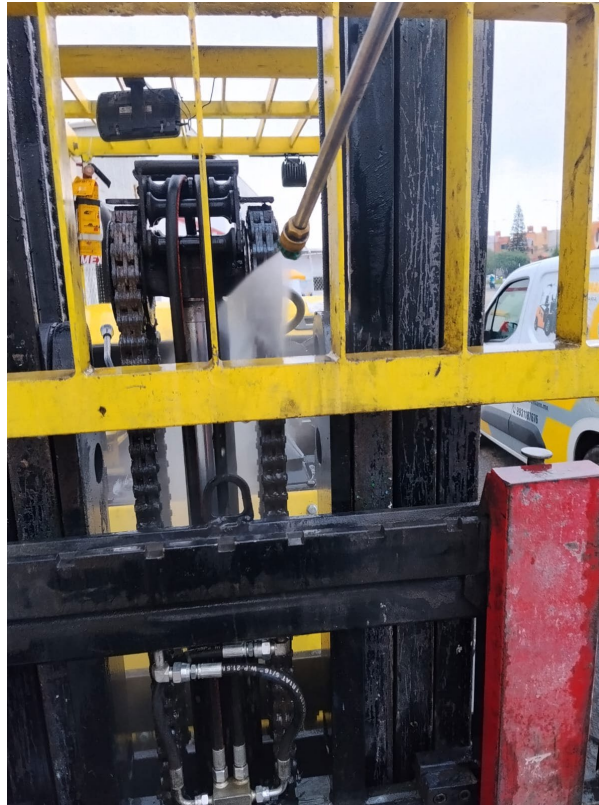
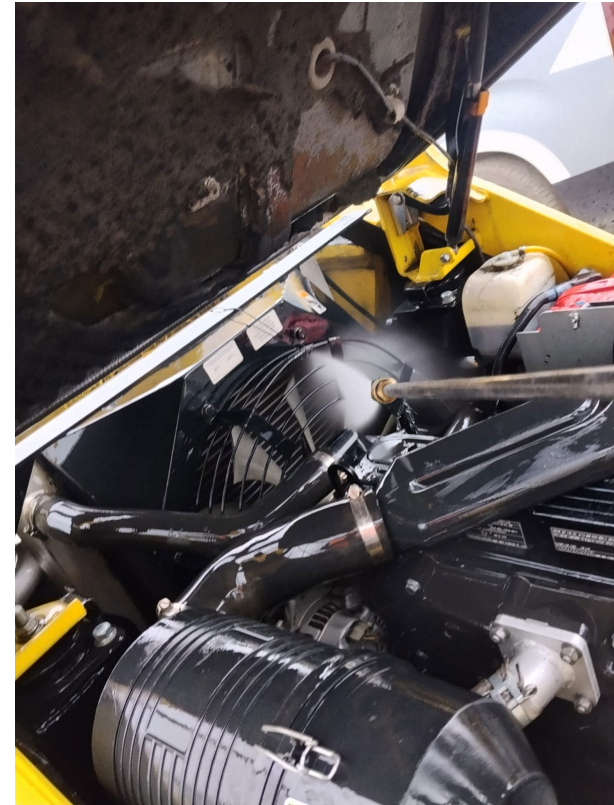
## \*LAVADO A PRESIÓN EN GENERAL

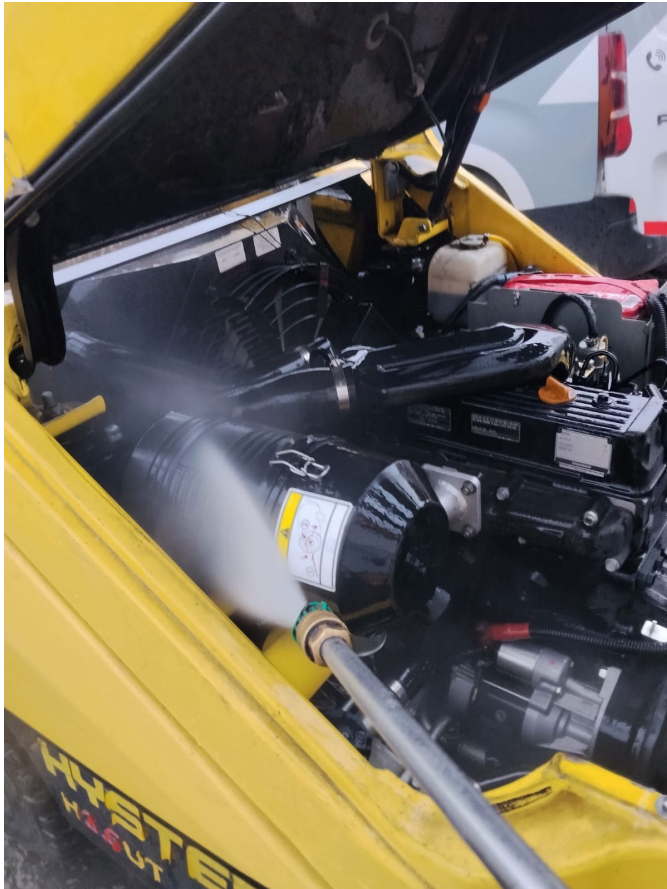
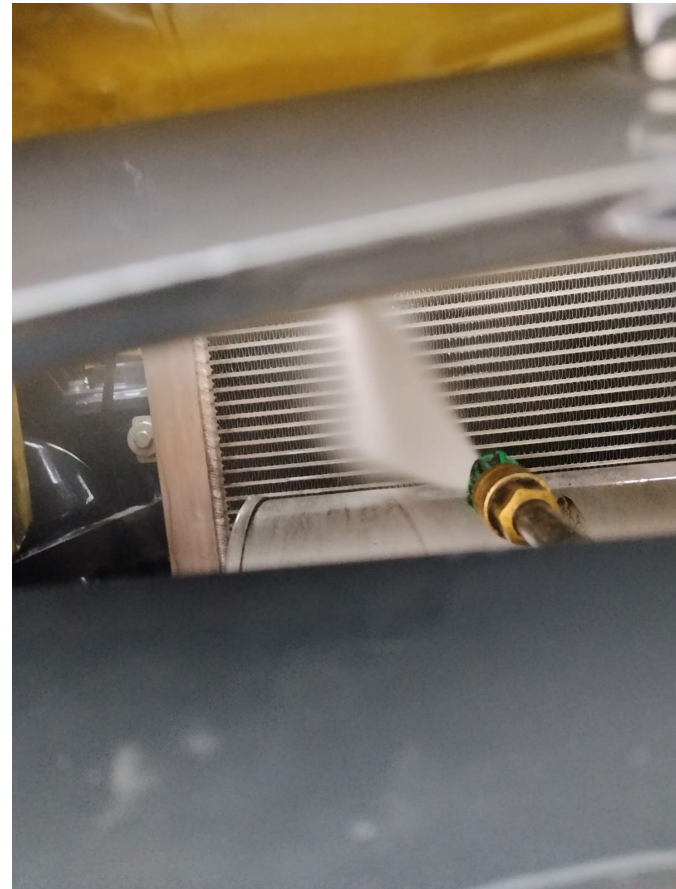
## \*LAVADO A PRESIÓN EN GENERAL

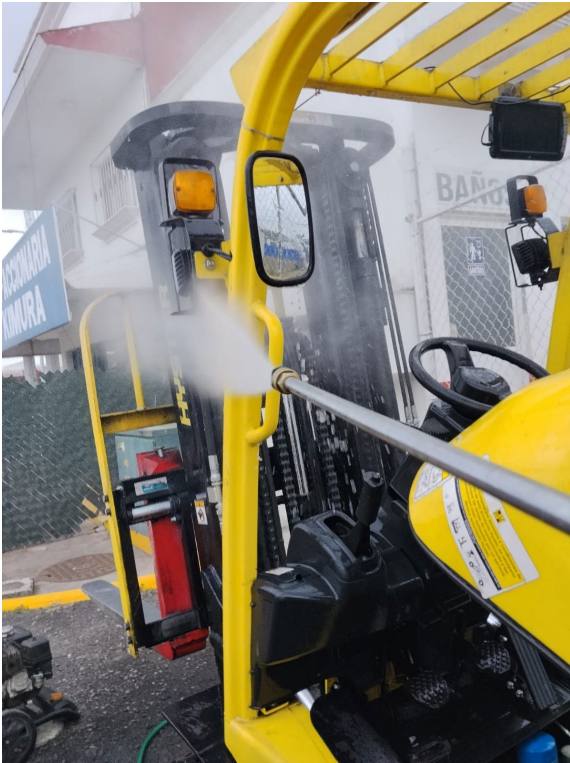
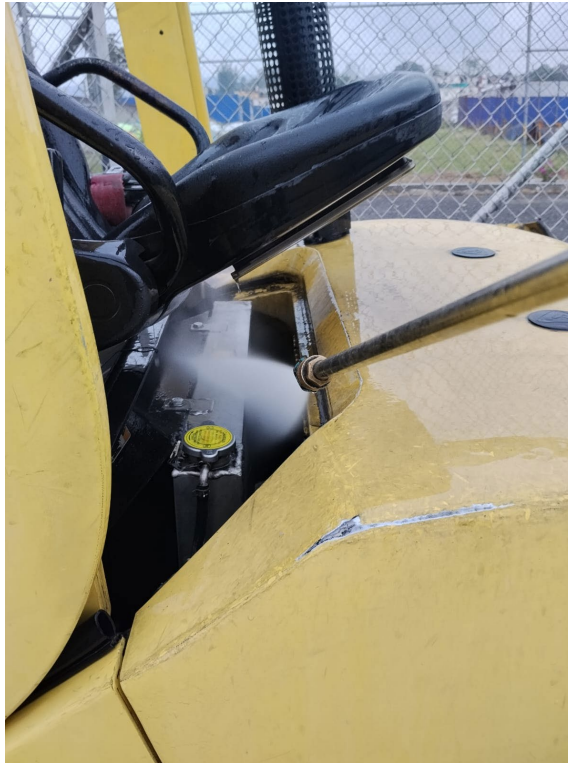
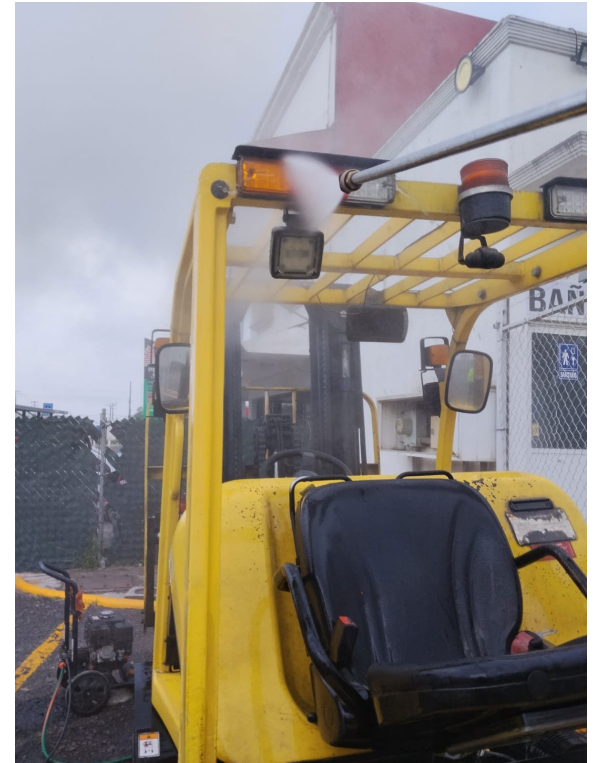
## \*LAVADO A PRESIÓN EN GENERAL

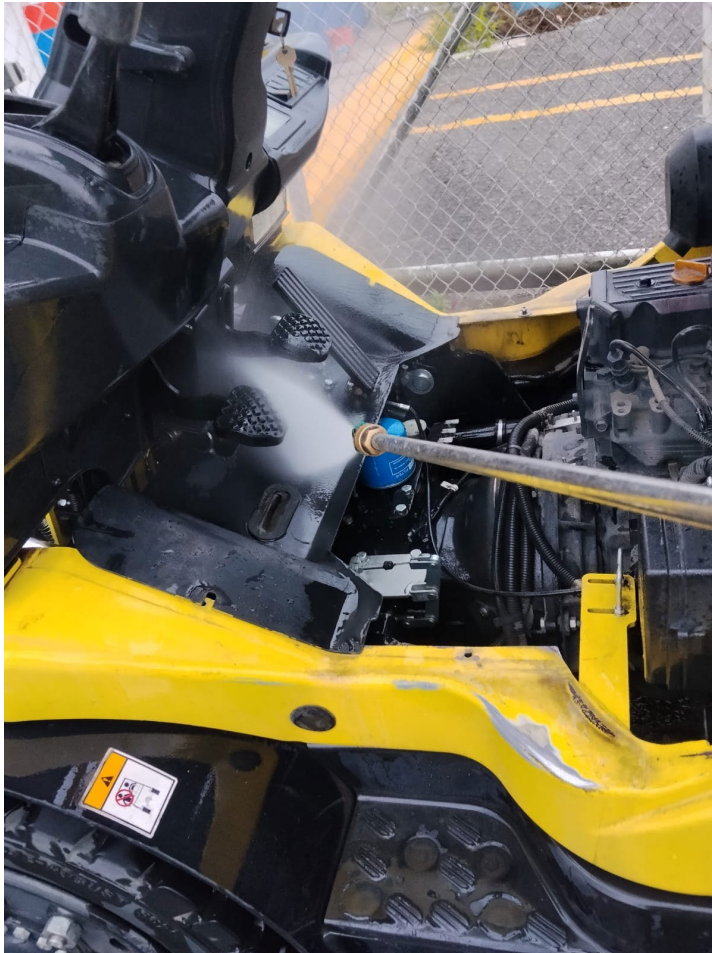
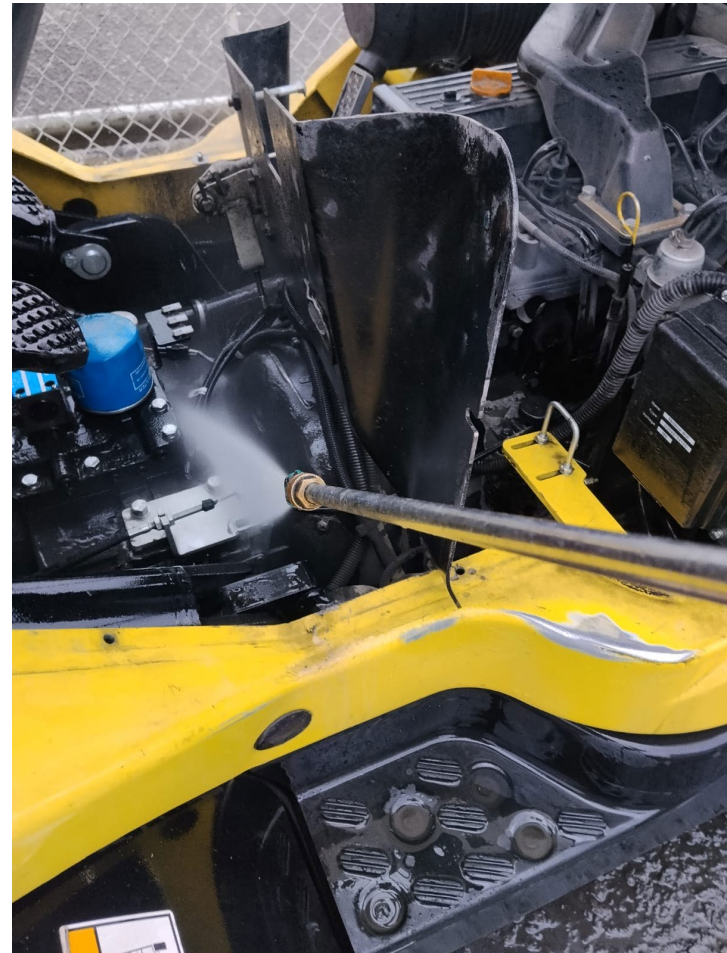
## \*LAVADO A PRESIÓN EN GENERAL

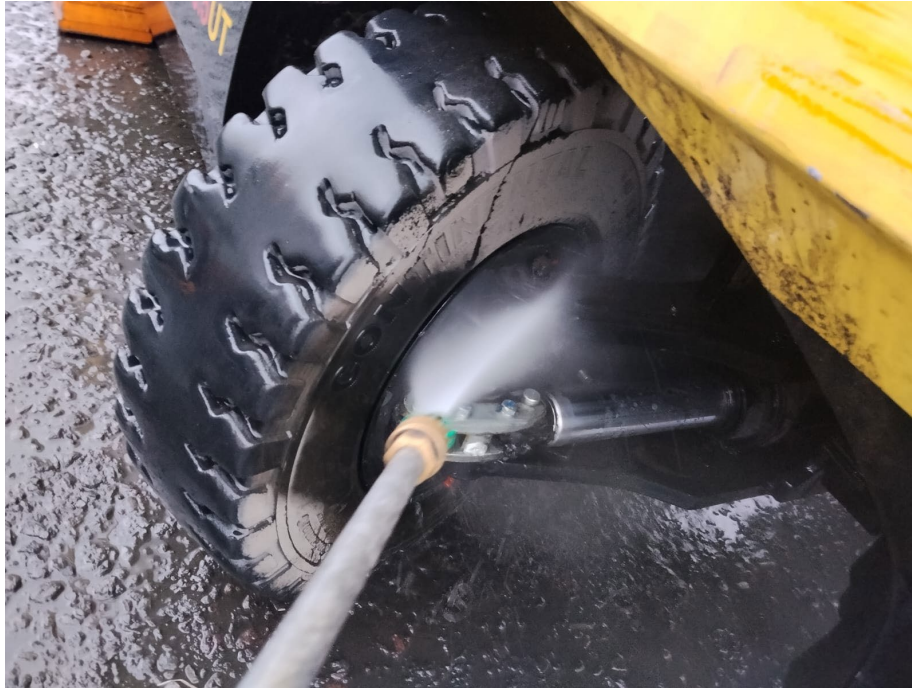
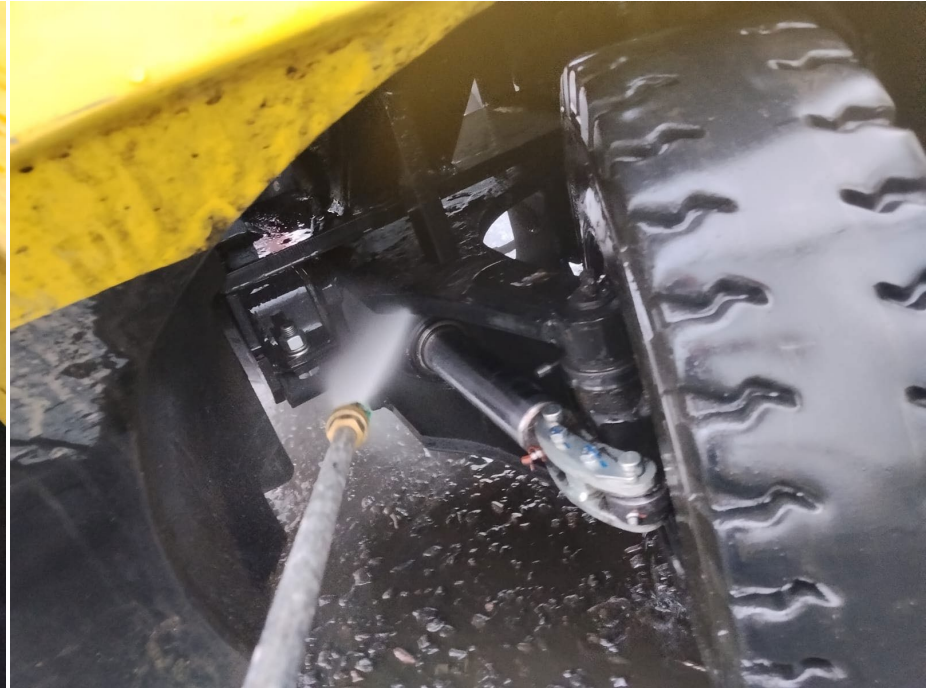
## \*LAVADO A PRESIÓN EN GENERAL

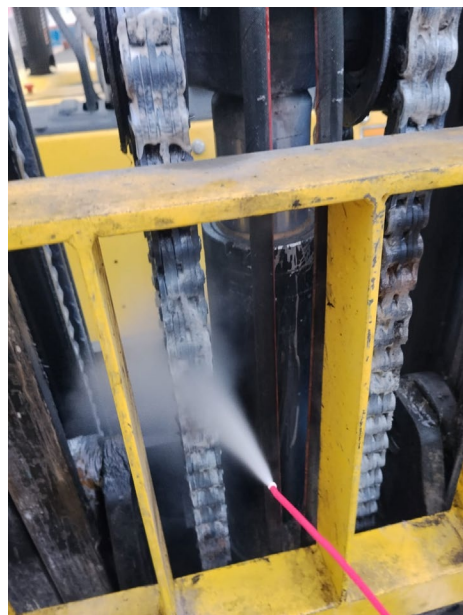
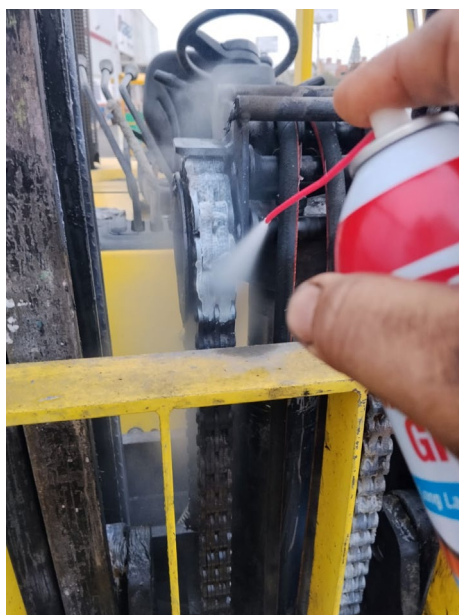
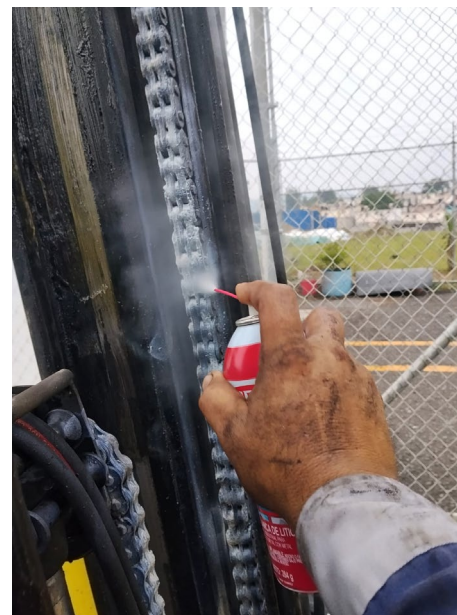
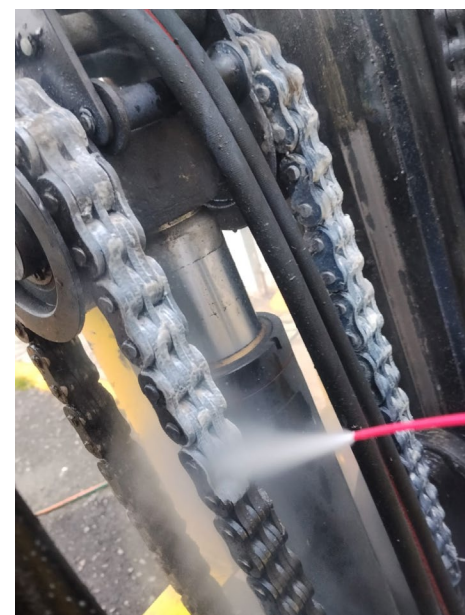
## \*LUBRICADO DE CADENAS

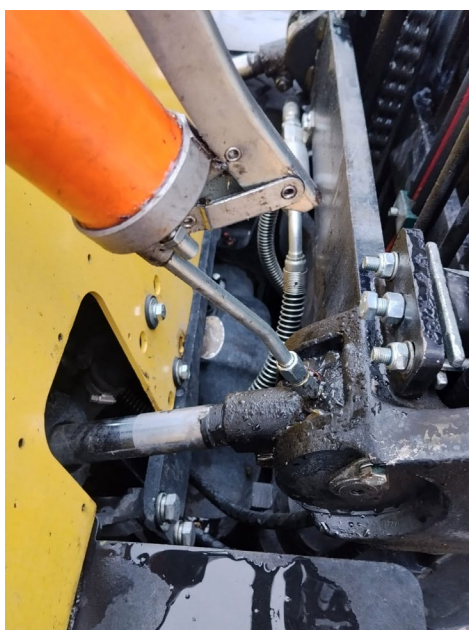
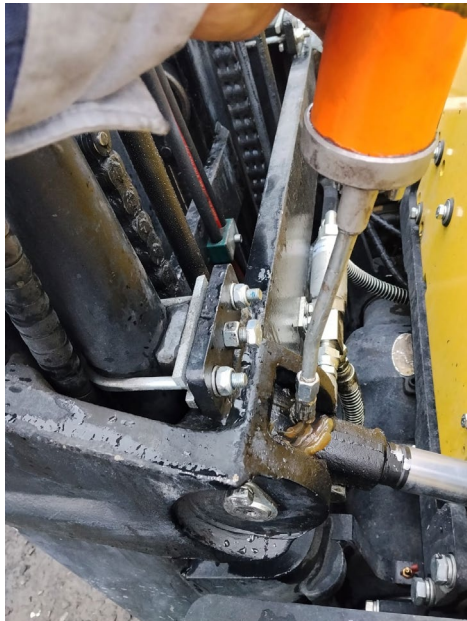
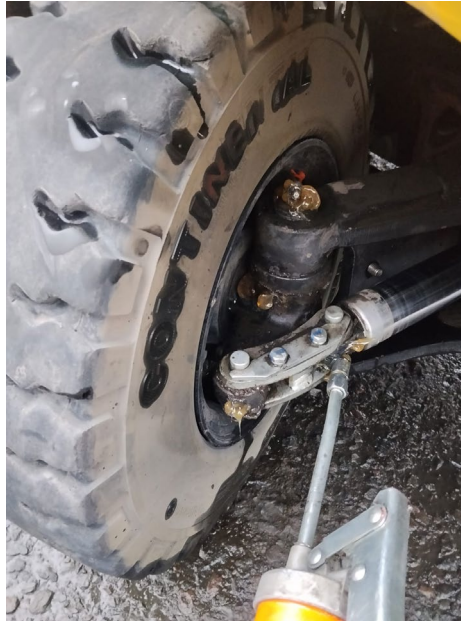
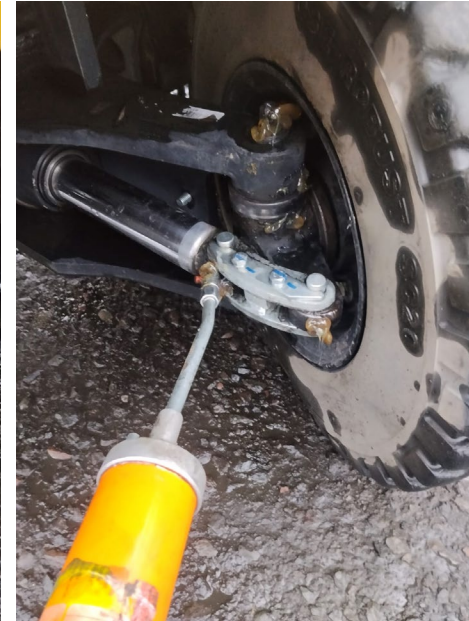
## \*ENGRASADO EN GENERAL
