# EVIDENCIAS

*CORRECTIVO*

97958

70024298

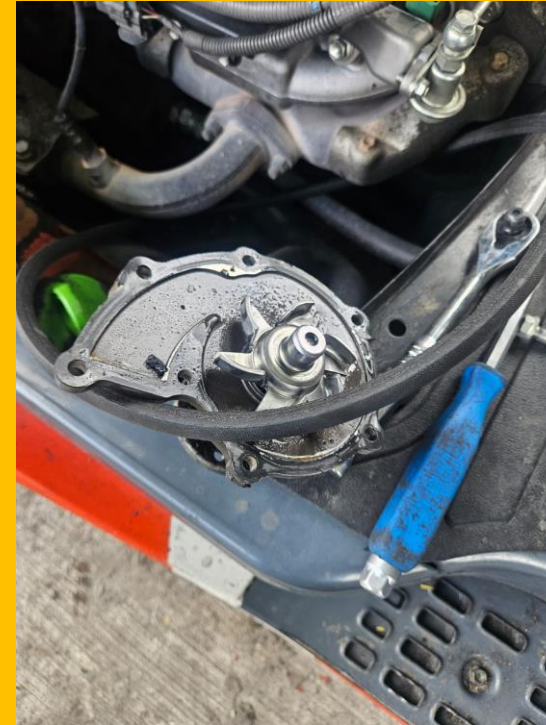
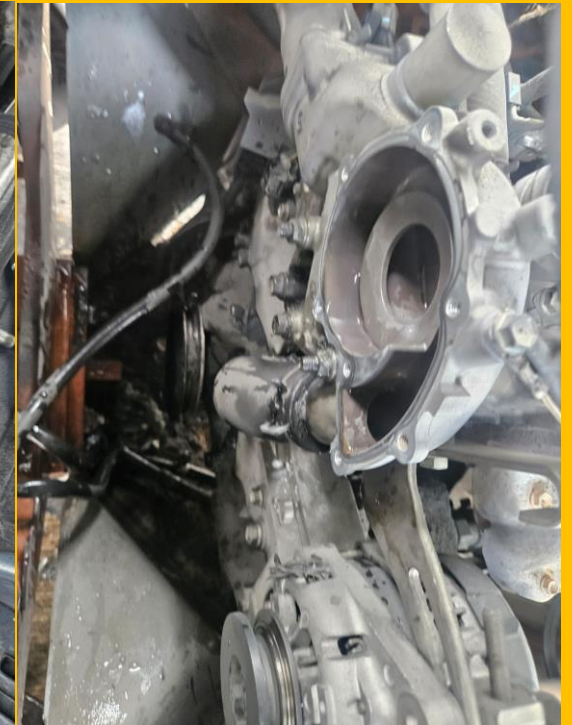
## REEMPLAZO DE BOMBA DE AGUA.

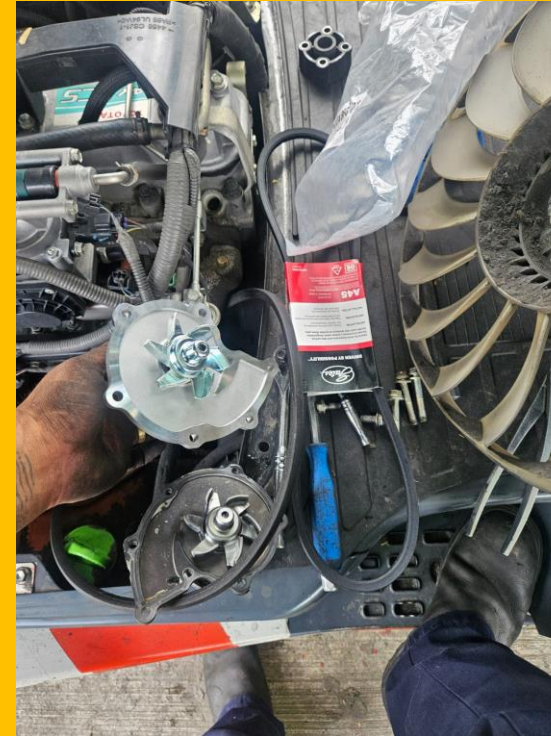
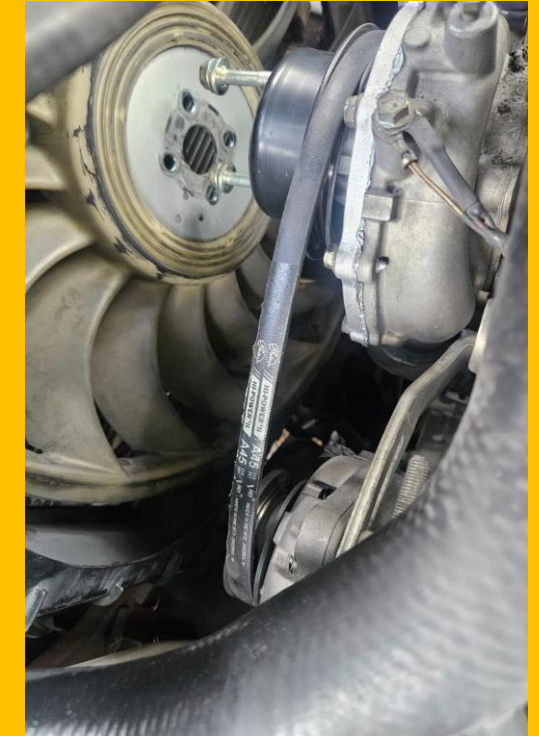
REEMPLAZO DE BANDA DE ALTERNADOR.

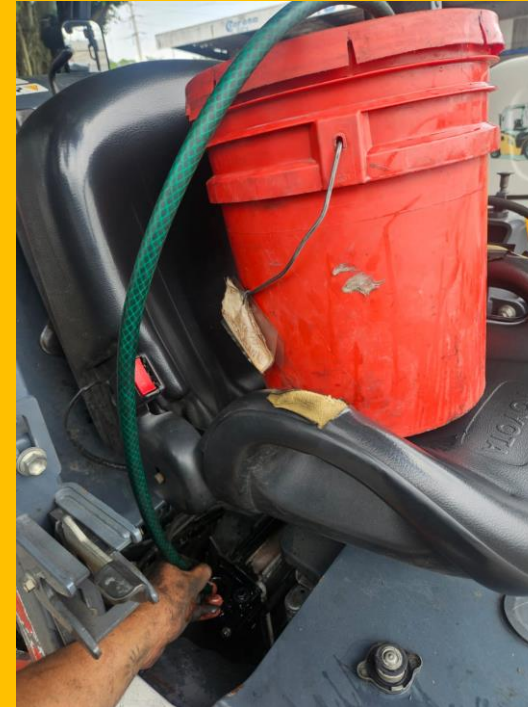
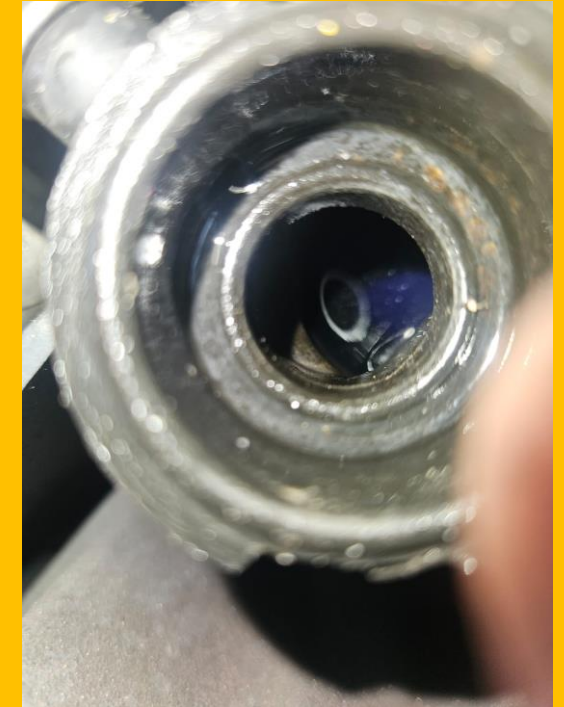
SUMINISTRO DE ANTICONGELANTE.

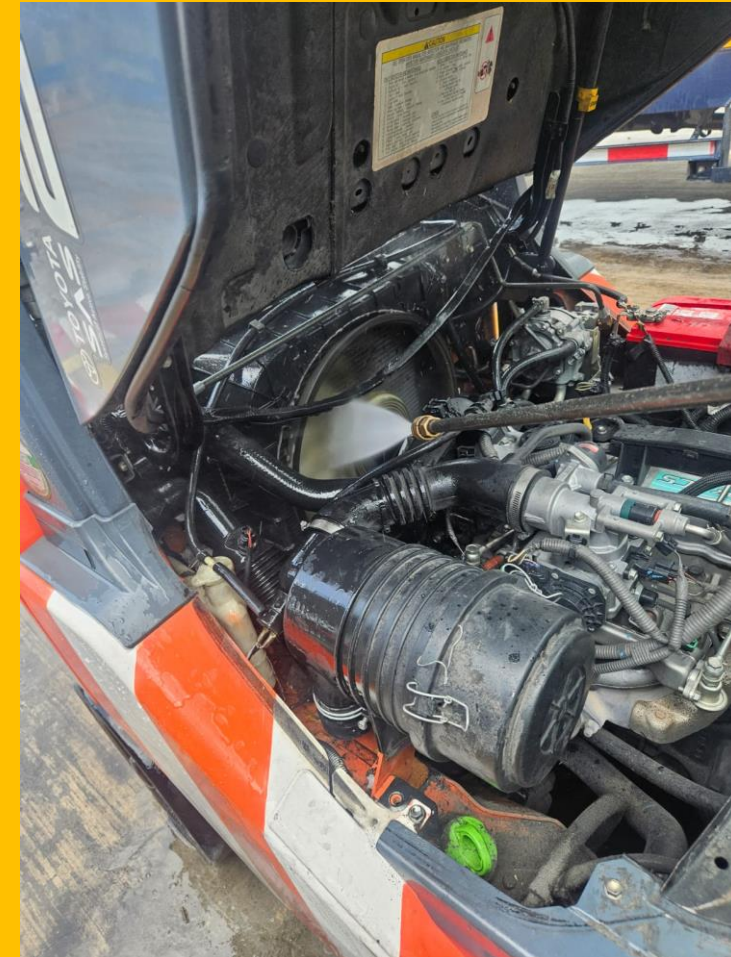
LAVADO A PRESIÓN DE EQUIPO EN GENERAL.
