| <b>Empresa:</b> | CEMEX S.A.B DE CV | <b>Solicitante:</b> | | <b>Código QR:</b> | VHSA-0590 | <b>N. Orden:</b> | 4144 | <b>Fecha:</b> | 24/06/2026 | <b>Técnico:</b> | AGUSTIN |
| <b>Equipo:</b> | TOYOTA | <b>Modelo:</b> | 8FD40 | <b>Serie:</b> | 21993 | <b>Ubicación:</b> | VILLAHERMOSA | <b>Horómetro:</b> | 2379.0 HRS | <b>Auxiliar:</b> | |

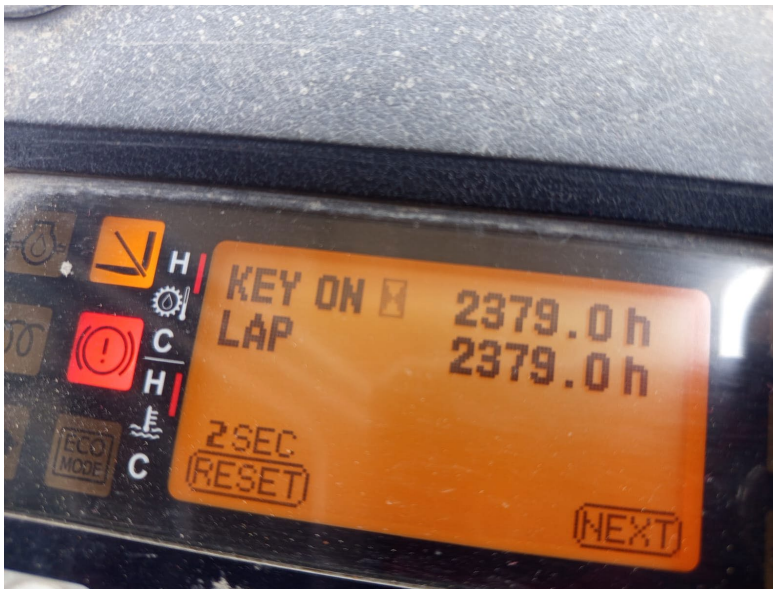
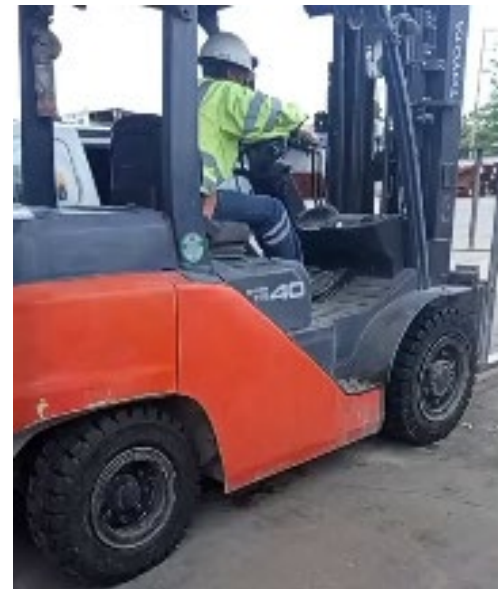
- HOROMETRO: 2379.0 HRS
