# EVIDENCIAS

SERVICIO DE REPARACION DE DESGASTE DEL  
DESPLAZADOR (SOLDADURA)

No. de Orden: KAUF 4347  
Fecha: 09/Jul/2026  
Codigo QR: VHSA-0122  
Tipo de Servicio: CORRECTIVO

INFORMACION DEL EQUIPO  
MONT. TOYOTA MOD. 32-8FG25 S. 6168 NO. ECO 70023391 CAP. 2.5

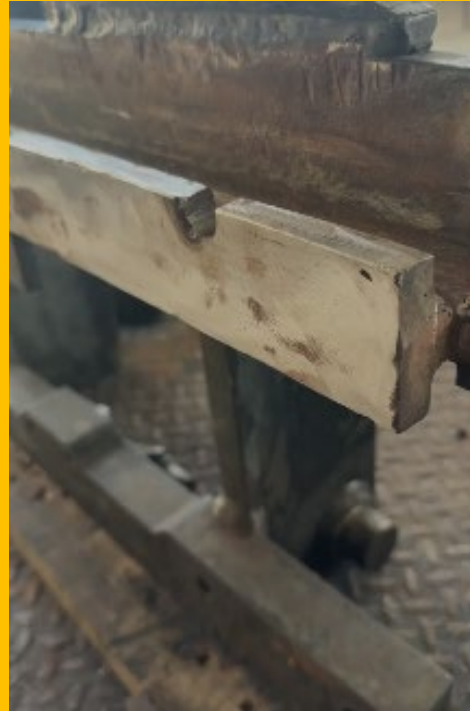
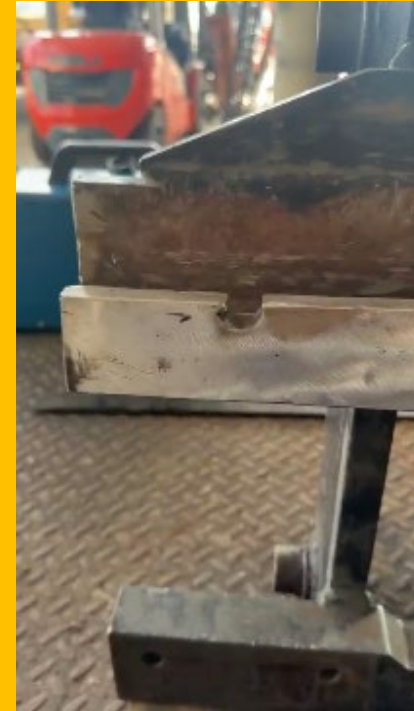
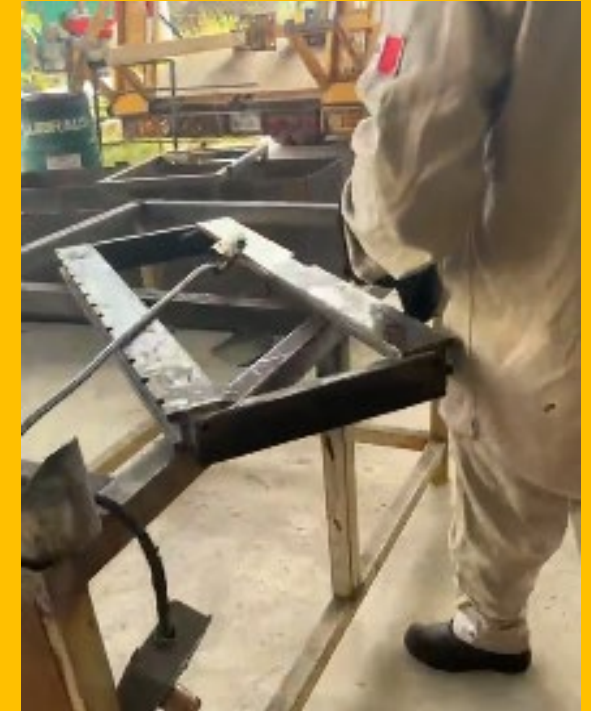
FALLA REPORTADA  
REPARACION DE DESGASTE EN CARRO PORTAHORQUILLAS, RELLENANDO Y RECTIFICANDO, ALINEANDO PARA CORRECTO FUNCIONAMIENTO DE BAQUELAS, LAVADO Y ENGRASADO DE BALEROS DE CARRO PORTAHORQUILLAS, MONTAJE DE DESPLAZADOR

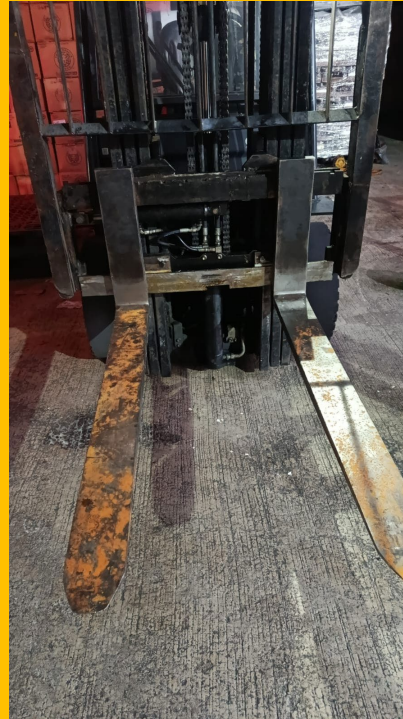
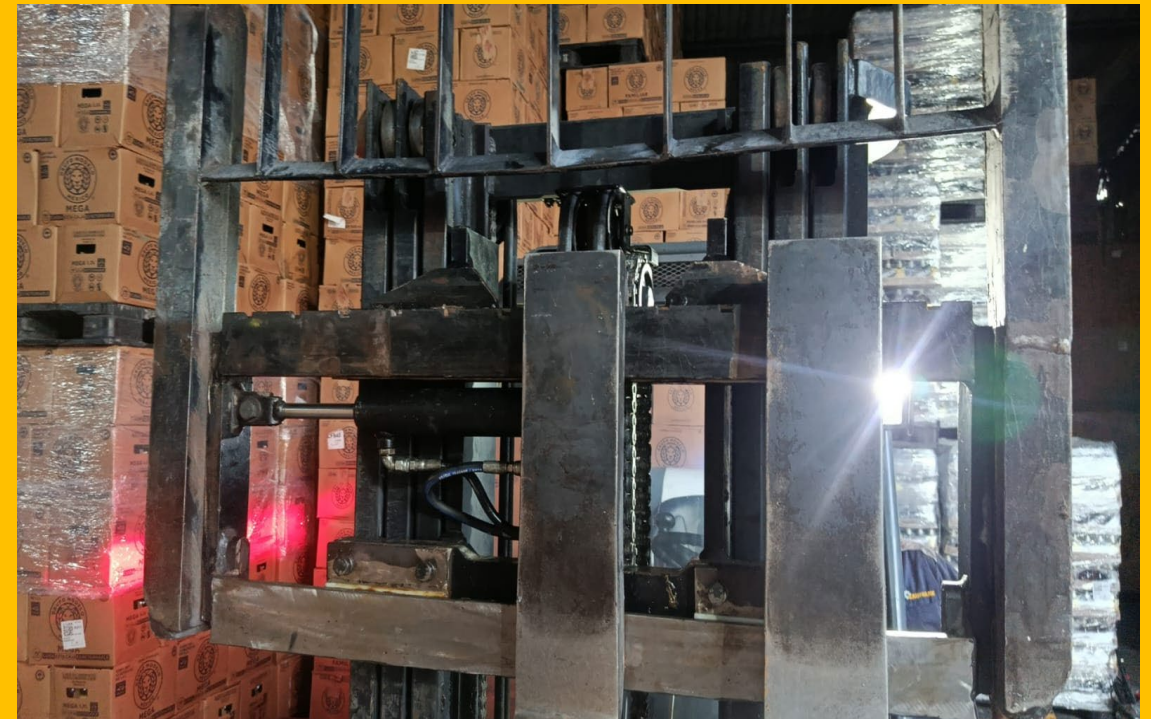
SERVICIO DE REPARACION DE DESGASTE EN CARRO DE PORTA HORQUILLAS, REEMPLAZO DE DESLIZANTE SUPERIOR E INFERIOR DE LATERALES Y REEMPLAZO DE LAINAS DE AJUSTE DE BALERO DE CARRO (MONTAJE)

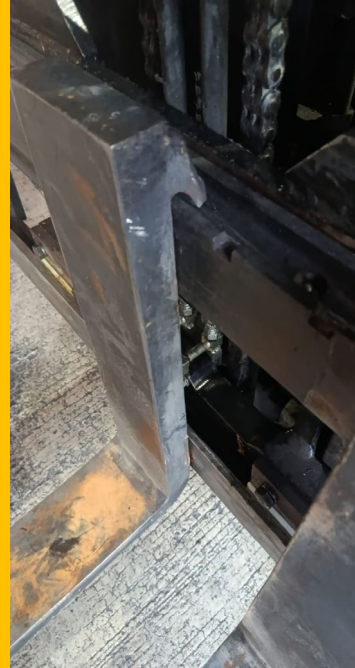
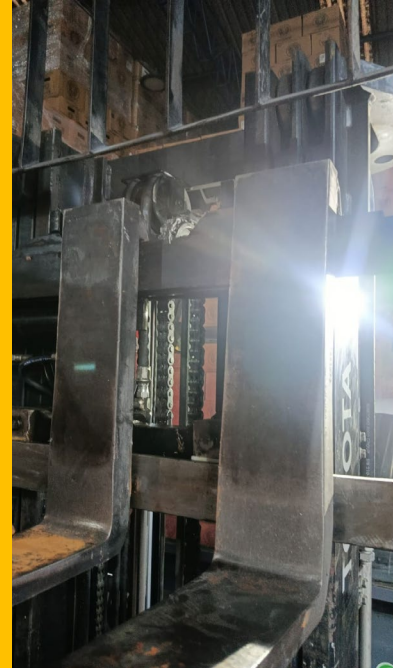
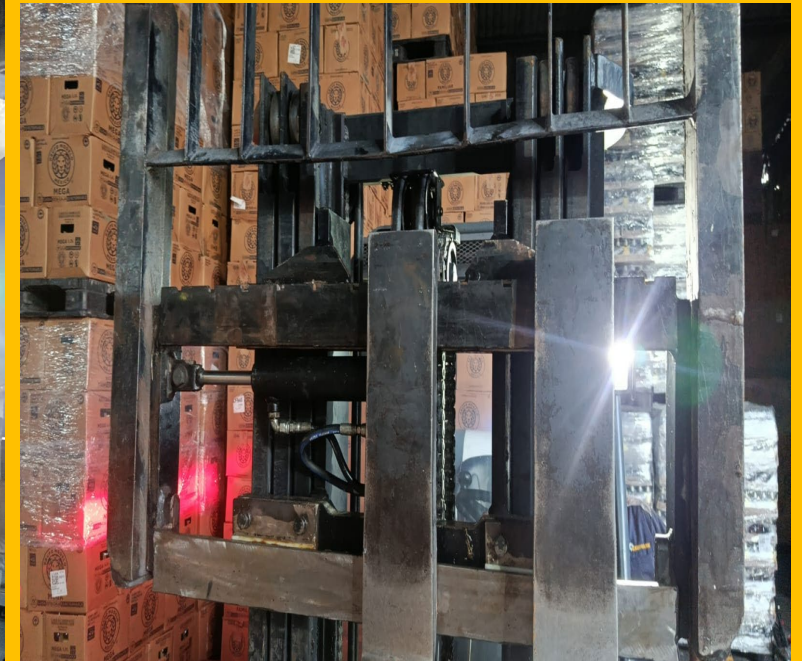
SERVICIO DE REPARACION DE DESGASTE EN CARRO DE PORTA HORQUILLAS, REEMPLAZO DE DESLIZANTE SUPERIOR E INFERIOR DE LATERALES Y REEMPLAZO DE LAINAS DE AJUSTE DE BALERO DE CARRO (MONTAJE)

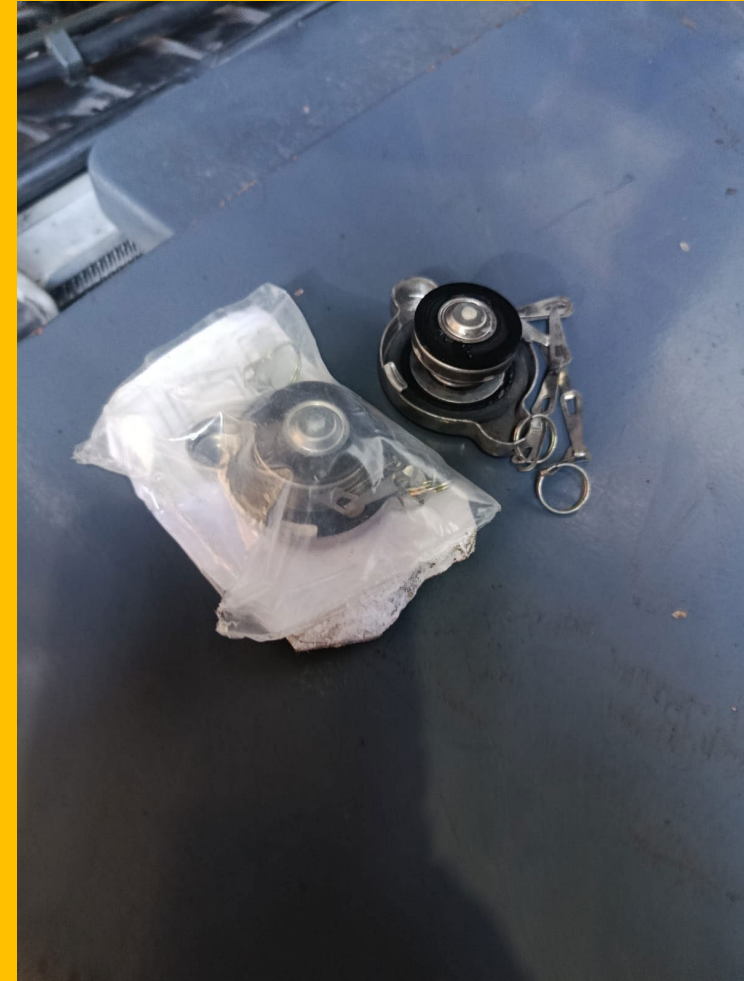
REEMPLAZO DE TAPON DE RADIADOR 13 LBS

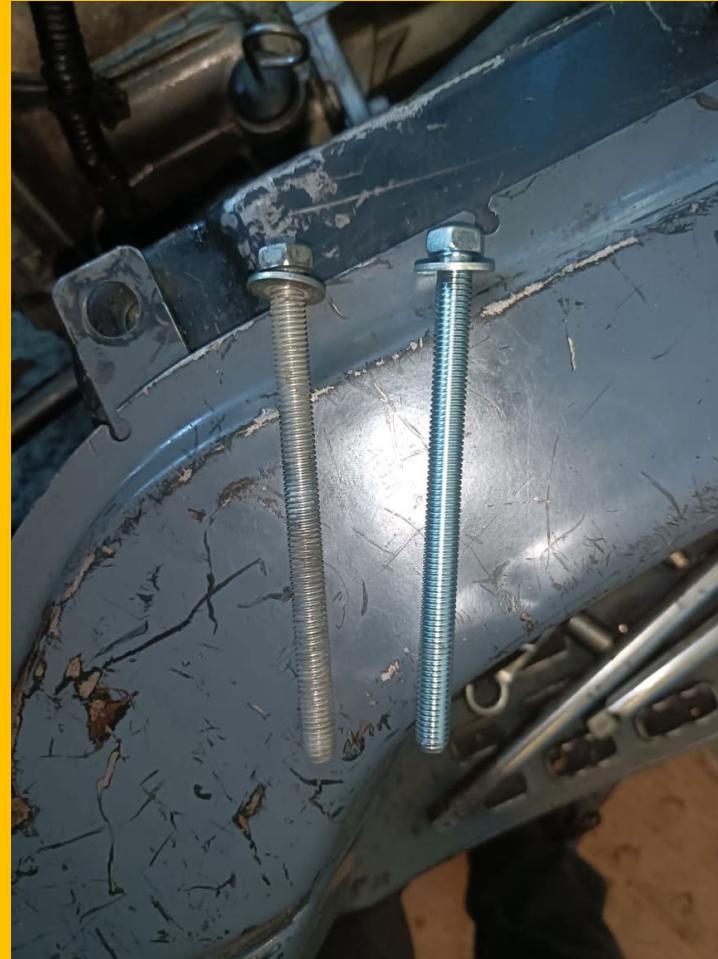
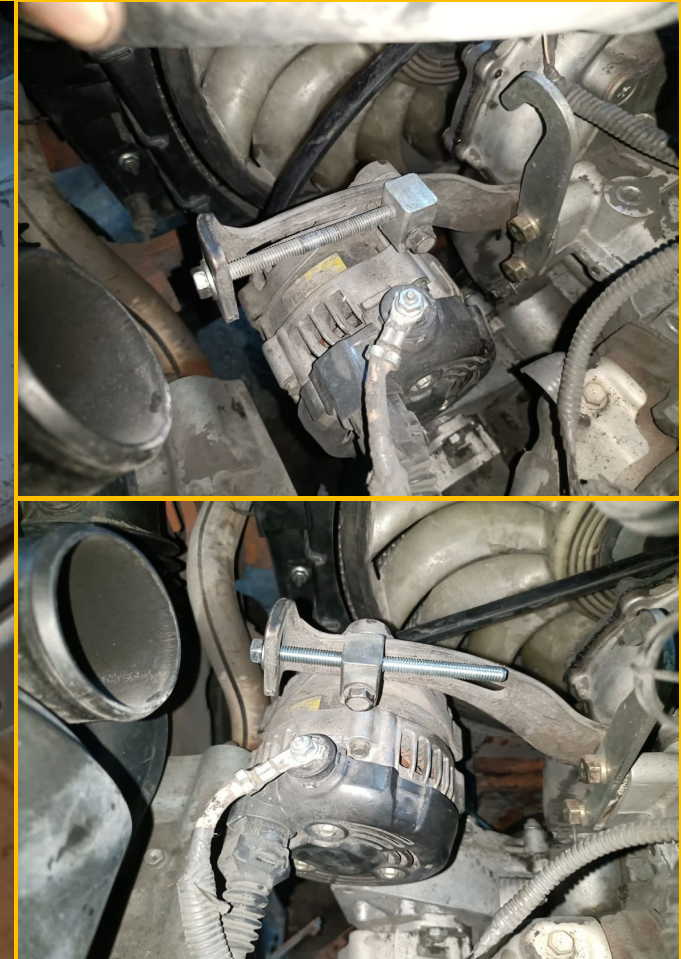
REEMPLAZO DE TORNILLO DE ALTERNADOR
