| <b>Empresa:</b> | MARIA FERNANDA ZUBARAN MARTINEZ | <b>Solicitante:</b> | | <b>Código QR:</b> | VHSA-0085 | <b>N. Orden:</b> | 4515 | <b>Fecha:</b> | 06/08/2026 | <b>Técnico:</b> | JAVIER |
| <b>Equipo:</b> | LINDE | <b>Modelo:</b> | H35D-02 | <b>Serie:</b> | H2X39E02709 | <b>Ubicación:</b> | CARDENAS | <b>Horómetro:</b> | 25582.8HRS | <b>Auxiliar:</b> | |

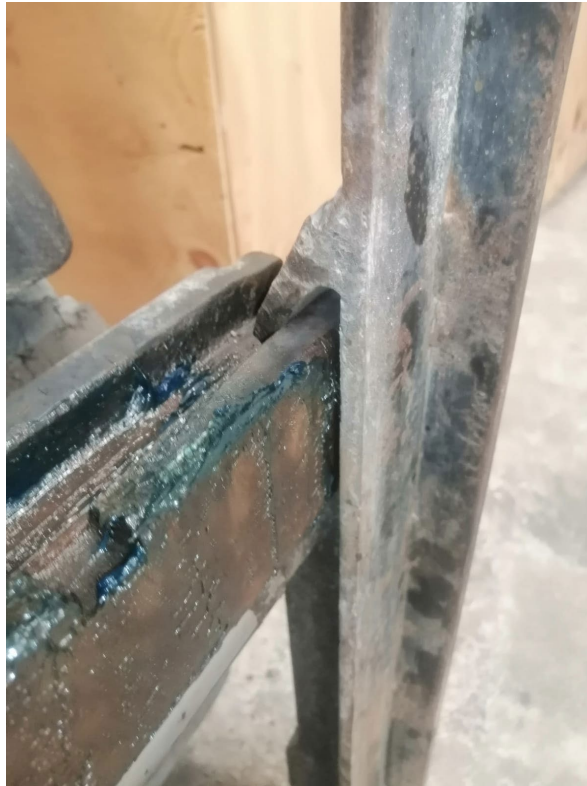
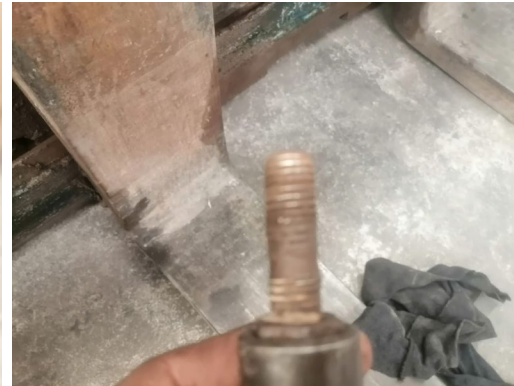
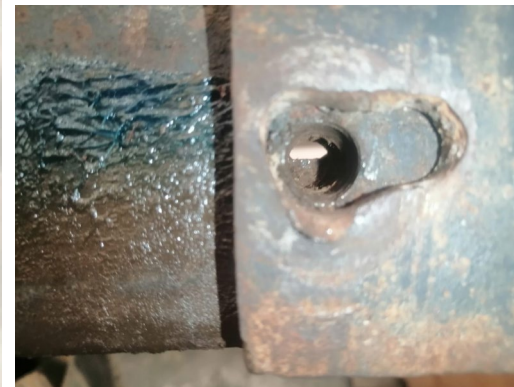
- SERVICIO DE REVISION Y REPARACION DE TORNILLO QUEBRADO DE GUARDA CARGA, SE EXTRAE TORNILLO CAPADO PARA COLOCAR TORNILLO NUEVO

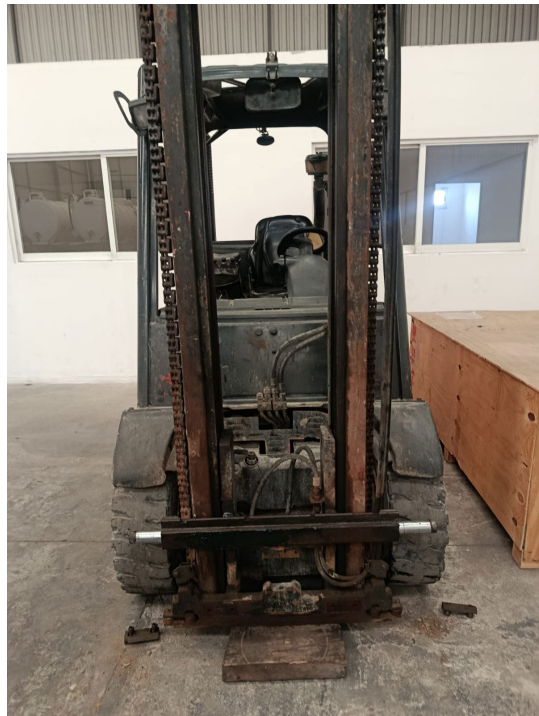
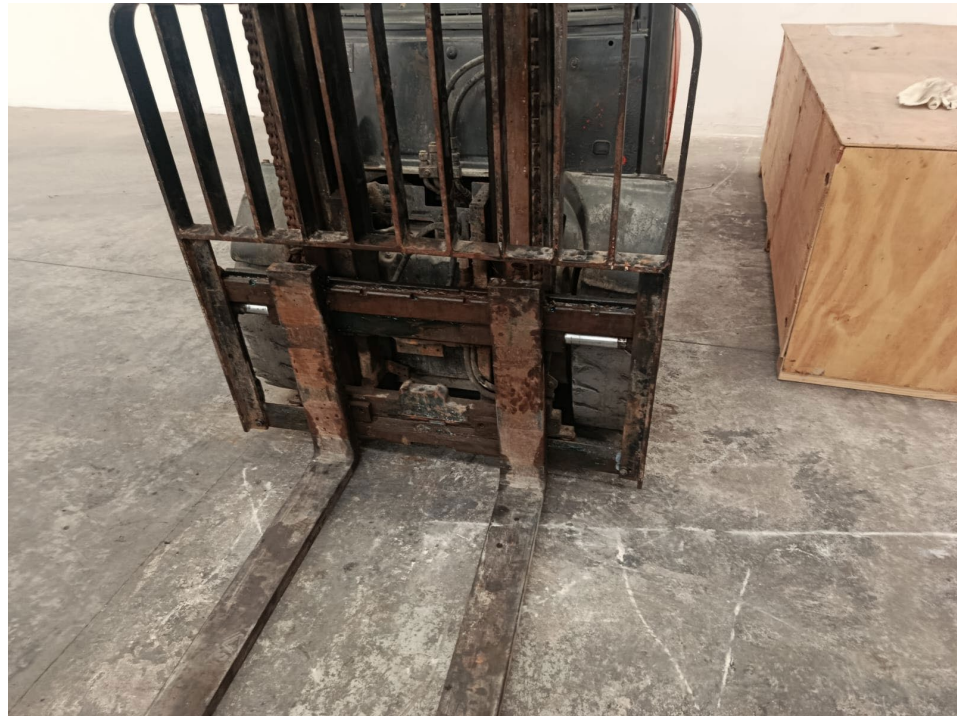
- SERVICIO DE INSTALACION DE PORTA HORQUILLA Y COLOCACION DE TORNILLO

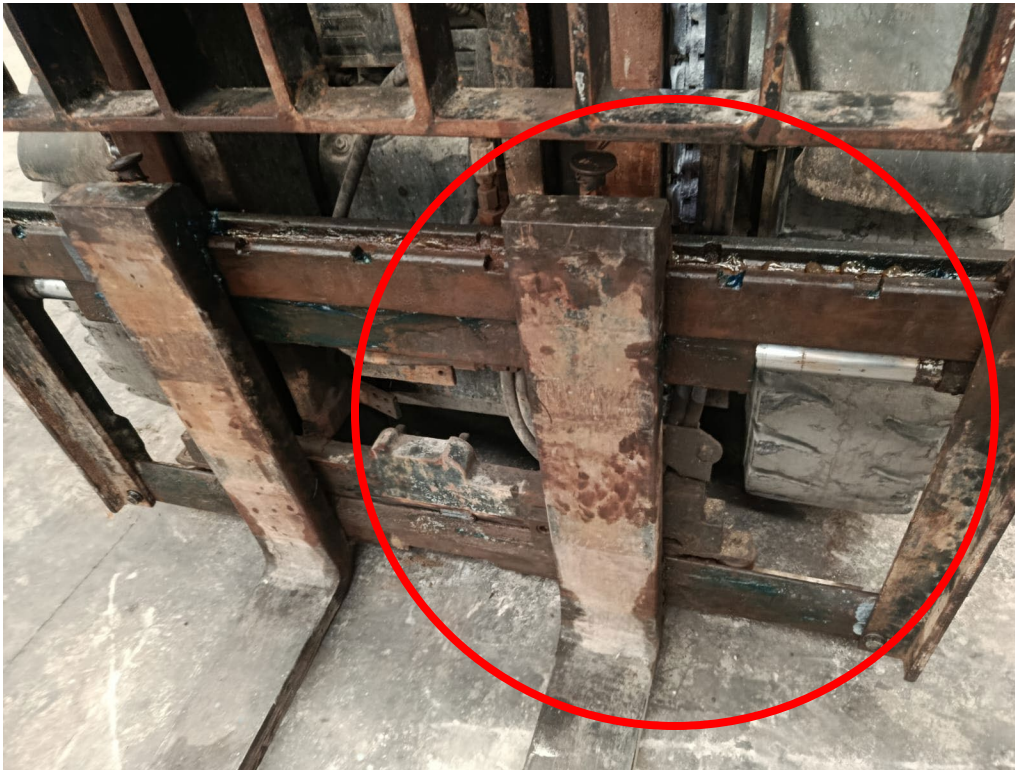
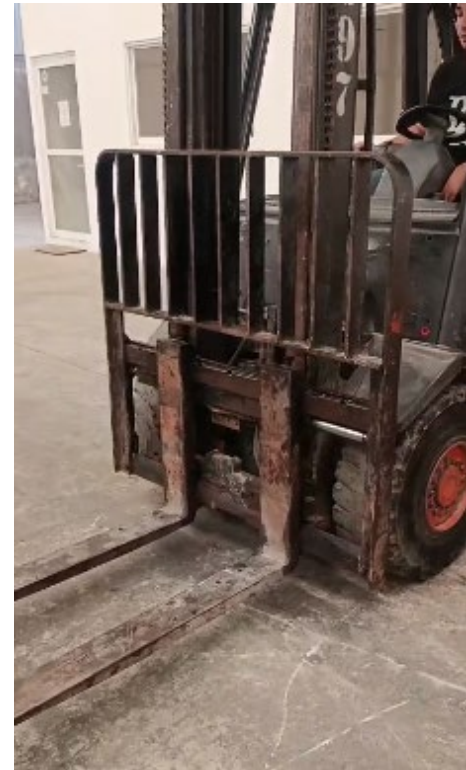
- SE COLOCA CUCHILLAS EN BAS ENGRASADO DE RIEL DE CUCHILLAS
