# EVIDENCIAS

SERVICIO DE TORNO Y SOLDADURA PARA RECTIFICACION DE DAÑO EN ESTRUCTURA DEL EJE DE DIRECCION

| MONTACARGAS TOYOTA MODELO 8FG45 5.0KAA-PSVA468 ECO 70022202 | | | |

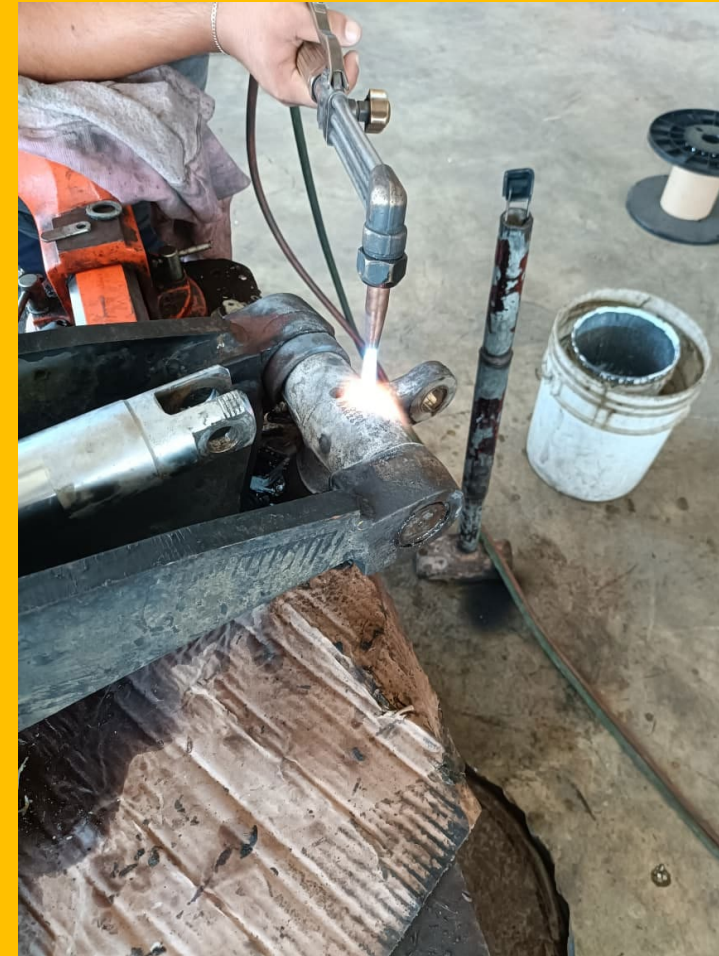
| TORNOS Y SOLDADURA PARA RECTIFICACION DE DAÑO EN ESTRUCTURA DE EJE DE DIRECCION RELLENANDO Y RECTIFICANDO BUEYES PARA BALEROS DE AGUA, BALEROS DE CARGA Y PERNO REY DE DIRECCION | | | |

- EL SERVICIO COMBINADO DE TORNO Y SOLDADURA ES NECESARIO PARA RECTIFICAR UN EJE DE DIRECCIÓN PORQUE PERMITE RELLENAR CON METAL LAS ZONAS DESGASTADAS O FISURADAS Y MAQUINAR LA PIEZA CON ALTA PRECISIÓN PARA RESTAURAR SUS MEDIDAS ORIGINALES, ALINEACIÓN Y RESISTENCIA ESTRUCTURAL SIN COMPROMETER LA SEGURIDAD

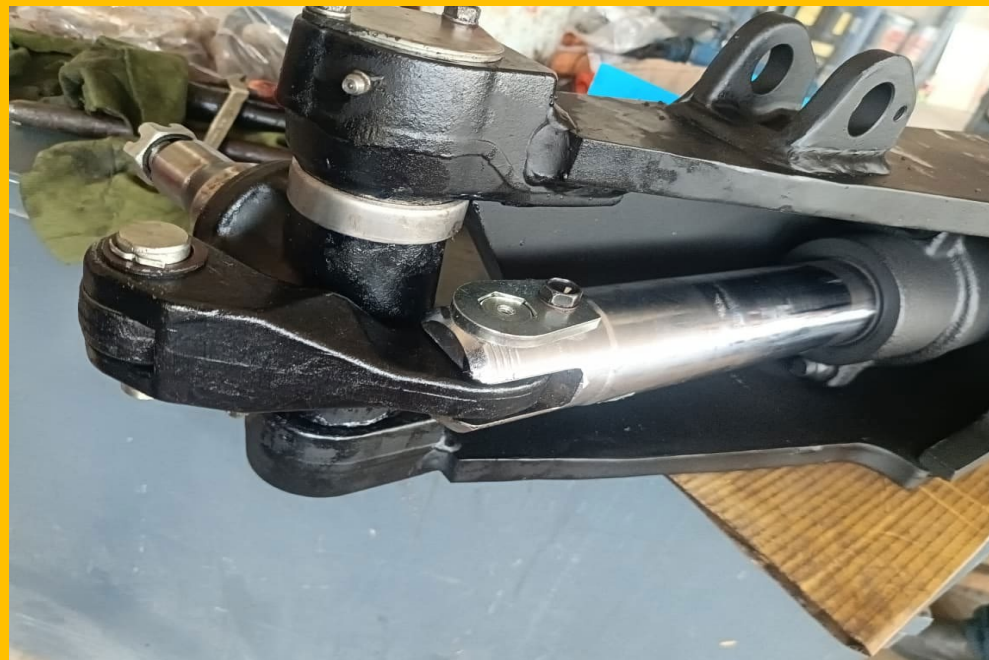
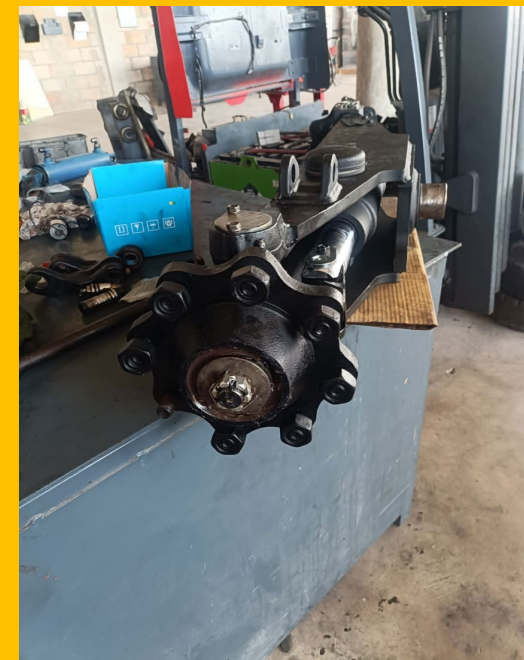
INSTALACION DE KIT DE BALEROS DE PERNO REY DE DIRECCION, PERNO REY DE DIRECCION DERECHO E IZQUIERDO, PERNO TERMINAL DE DIRECCION, BUJE DE PERNO DE TERMINAL DE DIRECCION, ARANDELA DE AJUSTE DE TERMINAL DE DIRECCION, TERMINAL DE DIRECCION IZQUIERDA, SOPORTE SUPERIOR DE PERNO DE DIRECCION, BUJE DE SOPORTE DE EJE DE DIRECCION

- LA INSTALACIÓN DE ESTE CONJUNTO COMPLETO DE COMPONENTES DE DIRECCIÓN ES NECESARIA PARA ELIMINAR EL JUEGO EXCESIVO, RESTAURAR LA GEOMETRÍA DE ALINEACIÓN Y GARANTIZAR UN CONTROL SEGURO Y PRECISO DEL EQUIPO. EL DESGASTE EN ESTAS PIEZAS PROVOCA VIBRACIONES, PÉRDIDA DE ESTABILIDAD Y DESGASTE SI NO SON REPARADAS.

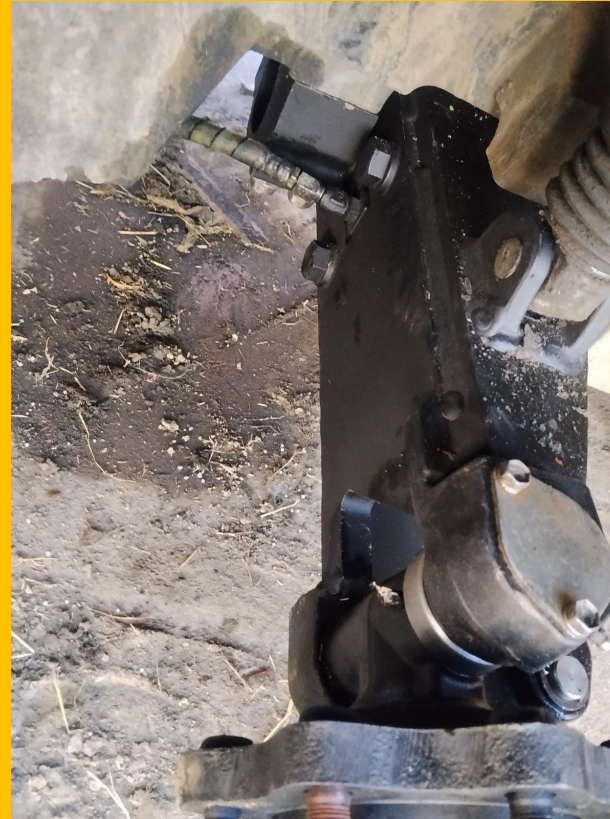
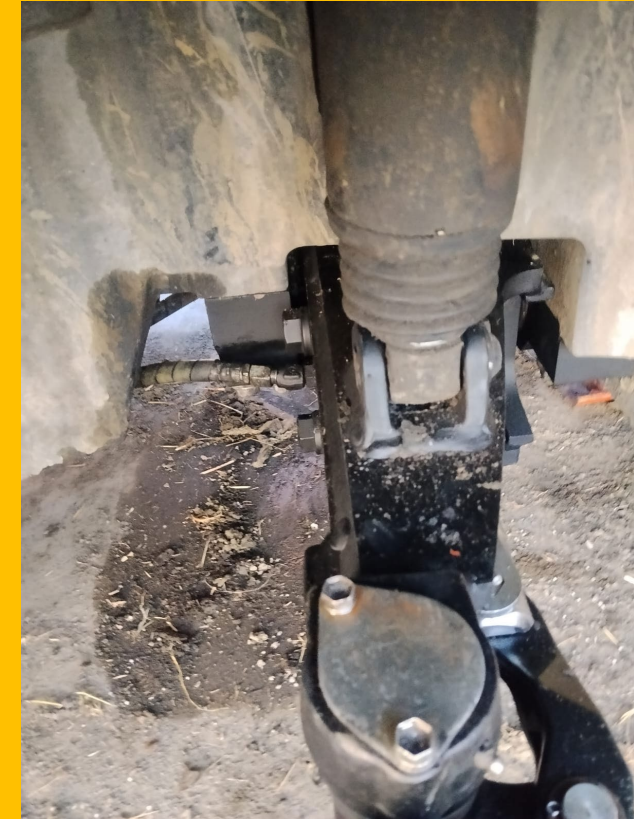
INSTALACION DE KIT DE BALEROS DE PERNO REY DE DIRECCION, PERNO REY DE DIRECCION DERECHO E IZQUIERDO, PERNO TERMINAL DE DIRECCION, BUJE DE PERNO DE TERMINAL DE DIRECCION, ARANDELA DE AJUSTE DE TERMINAL DE DIRECCION, TERMINAL DE DIRECCION IZQUIERDA, SOPORTE SUPERIOR DE PERNO DE DIRECCION, BUJE DE SOPORTE DE EJE DE DIRECCION

- LA INSTALACIÓN DE ESTE CONJUNTO COMPLETO DE COMPONENTES DE DIRECCIÓN ES NECESARIA PARA ELIMINAR EL JUEGO EXCESIVO, RESTAURAR LA GEOMETRÍA DE ALINEACIÓN Y GARANTIZAR UN CONTROL SEGURO Y PRECISO DEL EQUIPO. EL DESGASTE EN ESTAS PIEZAS PROVOCA VIBRACIONES, PÉRDIDA DE ESTABILIDAD Y DESGASTE SI NO SON REPARADAS.

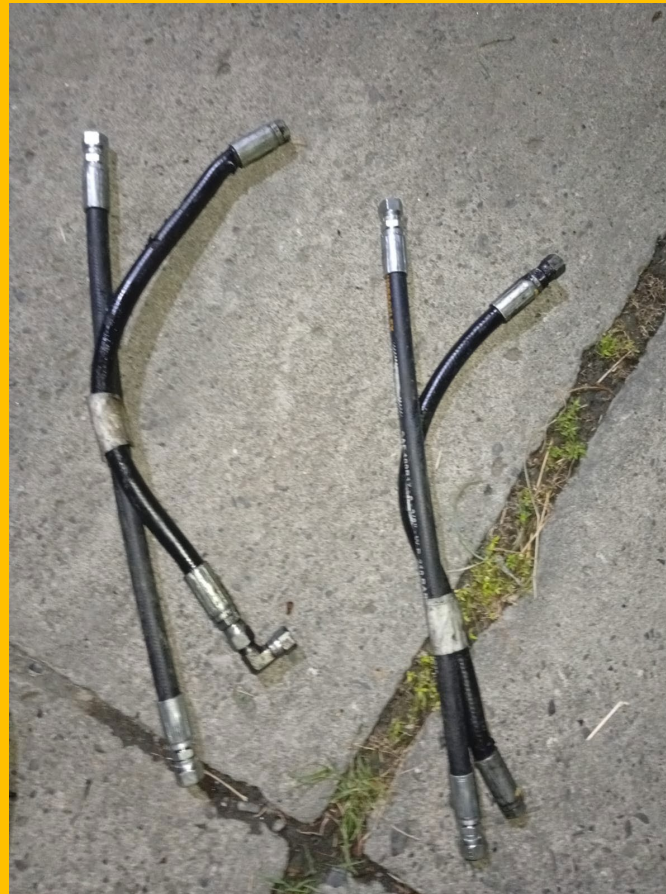
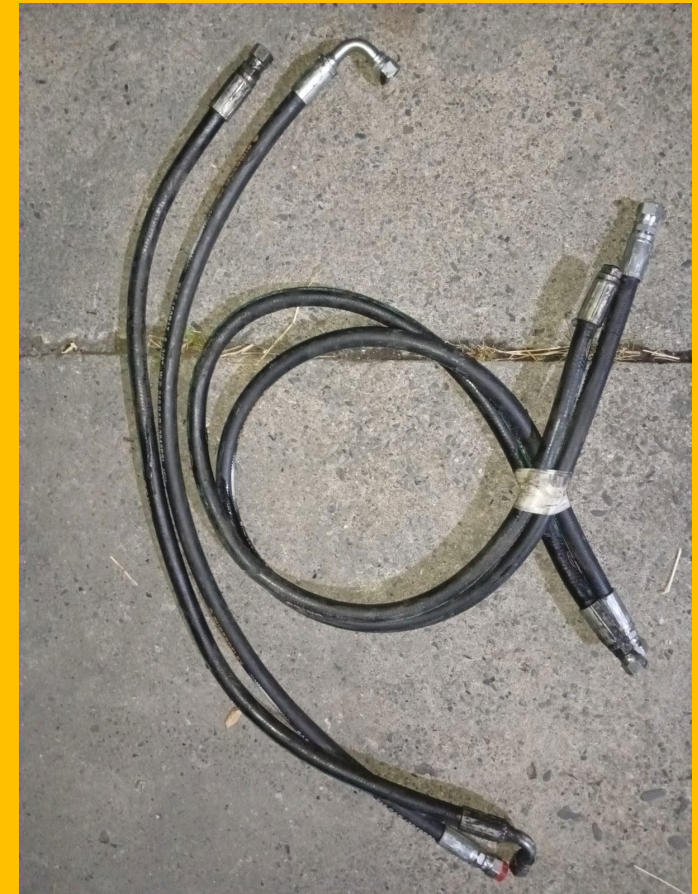
REEMPLAZO DE 2 MANGUERAS DE DESPLAZADOR Y 2 MAGUERAS DE ADITAMIENTO

- EL REEMPLAZO DE MANGUERAS DEL DESPLAZADOR Y MANGUERAS DEL ADITAMENTO EN UN EQUIPO, ES NECESARIO PARA GARANTIZAR LA SEGURIDAD, EVITAR FUGAS DE ACEITE A ALTA PRESIÓN Y ASEGURAR EL FUNCIONAMIENTO CORRECTO DEL SISTEMA HIDRÁULICO.

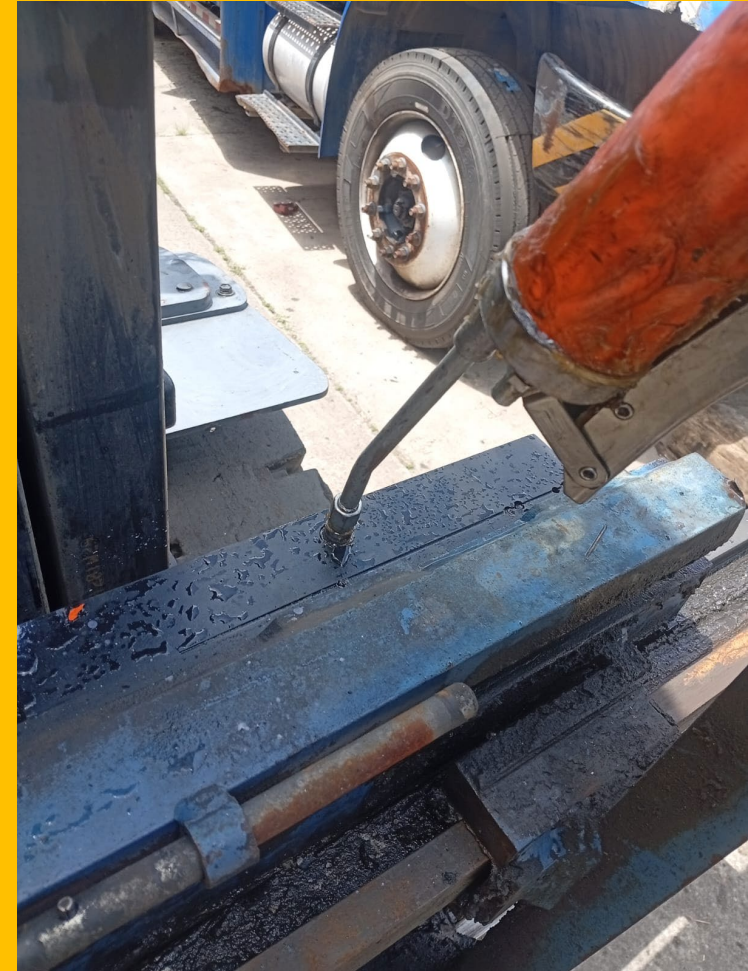
LUBRICADO AL DESPLAZADOR DE DOBLE HORQUILLA

- EL LUBRICADO DEL DESPLAZADOR DE DOBLE HORQUILLA ES NECESARIO PARA REDUCIR LA FRICCIÓN ENTRE LAS PIEZAS METÁLICAS Y EVITAR EL DESGASTE PREMATURO DEL EQUIPO.
