# EVIDENCIAS

SERVICIO DE MANTENIMIENTO PREVENTIVO DE 500 HRS

| MONT. LINDE MOD. H451-02 S. H2X3H4J03332 NO. ECO 70021082 CA | | | |

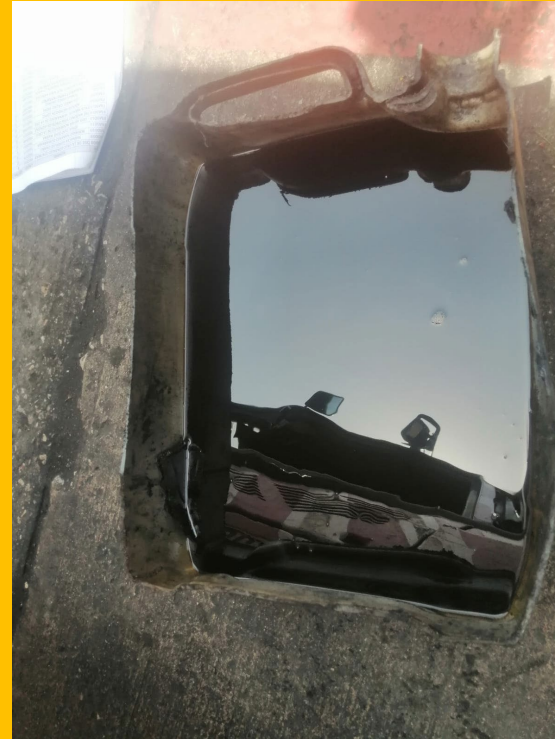
DRENADO DE ACEITE DE MOTOR

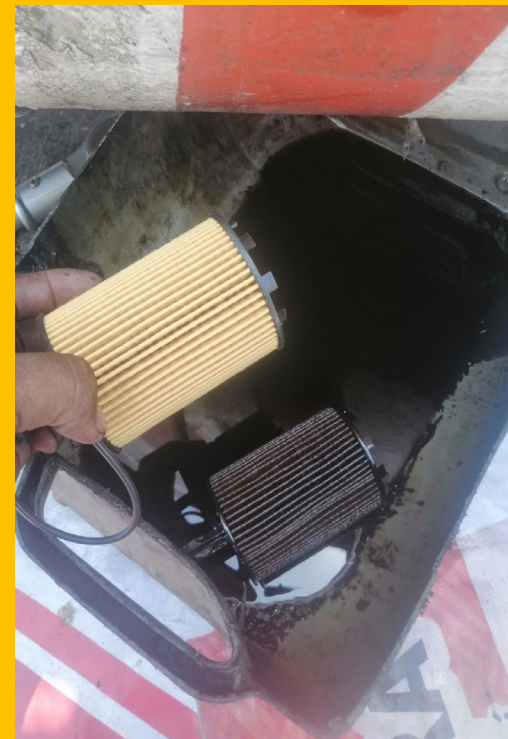
REEMPLAZO DE FILTRO DE ACEITE DE MOTOR

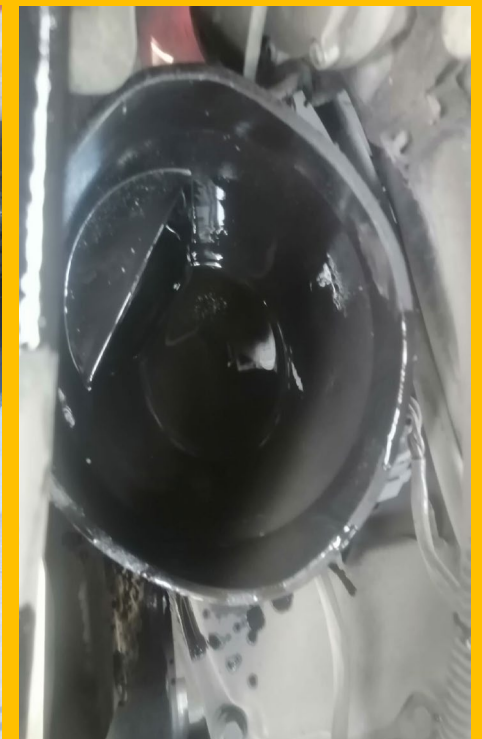
REEMPLAZO DE ACEITE DE MOTOR

- SE RECOMIENDA REALIZAR EL MANTENIMIENTO PREVENTIVO DE LA UNIDAD PERIÓDICAMENTE Y EN FORMA PARA EVITAR DAÑOS EN EL EQUIPO

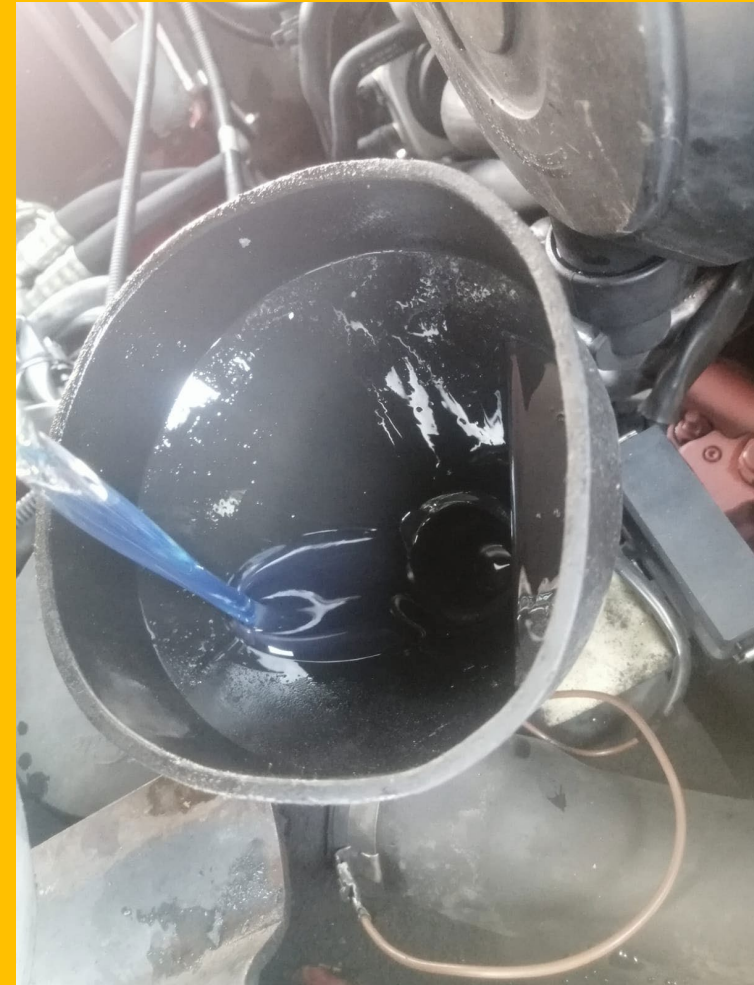
SUMINISTRO DE ACEITE HIDRAULICO (5LT)

| - Servicio Realizado OK<br>- Se rellena 5 lts de aceite hidraulico<br>- cilindro control presenté fuga de aceite hidraulico<br>- Requiere reemplazo de fuseta (Dañada) | | | |

- EL SUMINISTRO DE ACEITE HIDRÁULICO ES NECESARIO PORQUE FUNCIONA COMO EL MEDIO PRINCIPAL PARA TRANSMITIR FUERZA Y ENERGÍA EN LOS SISTEMAS MECÁNICOS, PERMITIENDO QUE LAS MÁQUINAS MUEVAN CARGAS PESADAS CON PRECISIÓN
