# EVIDENCIAS

REEMPLAZO DE DESLIZANTES SUPERIOR E INFERIOR DE DESPLAZADOR LATERAL

**INFORMACION DEL EQUIPO**  
MONT. TOYOTA MOD. 32-8FG25 S. 91708 NO. ECO 70023256 CAP. 2

REEMPLAZO DE LAINA DE AJUSTE DE BALERO DE CARRO DE 1MM Y 0.5MM

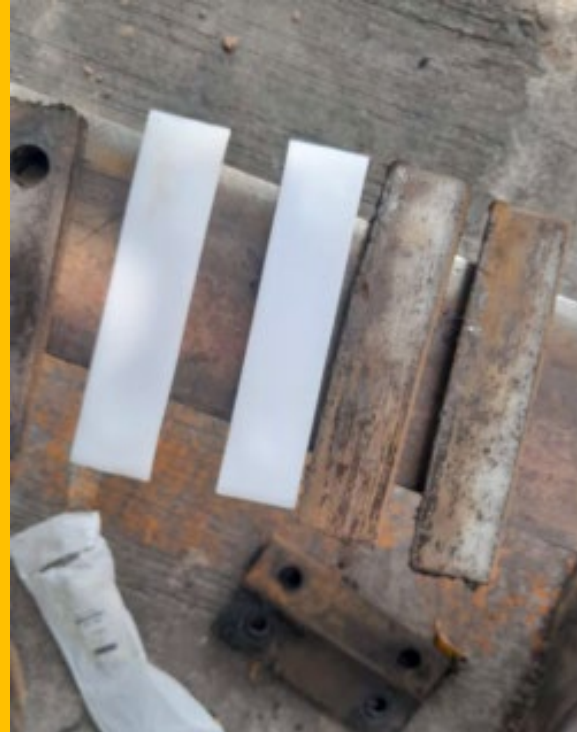
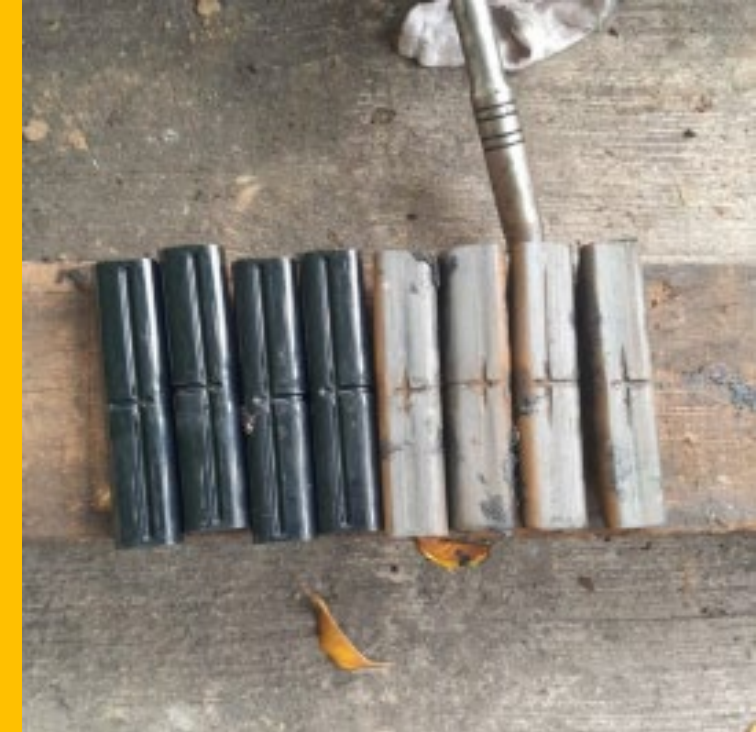
**FALLA REPORTADA**  
SERVICIO DE REPARACIÓN DE DESGASTE EN CARRO PORTAHORQUILLAS, RELLENANDO Y RECTIFICANDO, ALINEANDO PARA CORRECTO FUNCIONAMIENTO DE DESLIZANTES, LAVADO Y ENGRASADO DE BALEROS DE CARRO PORTAHORQUILLAS, MONTAJE DE DESPLAZADOR

- EL REEMPLAZO DE LOS DESLIZANTES (O PATINES DE DESGASTE) SUPERIOR E INFERIOR DE UN DESPLAZADOR LATERAL EN UN MONTACARGAS ES NECESARIO PARA EVITAR DAÑOS MAYORES EN LA ESTRUCTURA METÁLICA DEL EQUIPO Y GARANTIZAR UNA OPERACIÓN SEGURA Y PRECISA

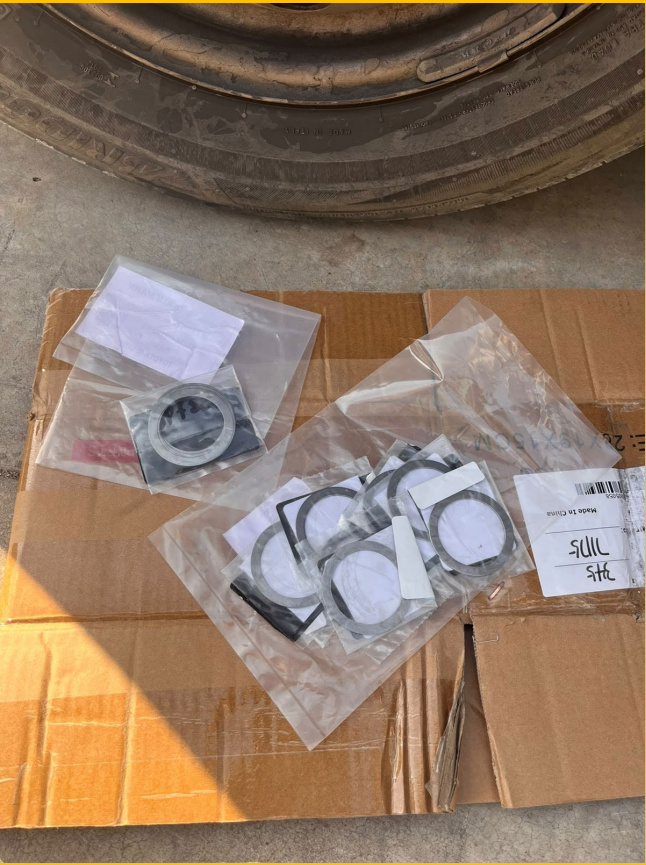
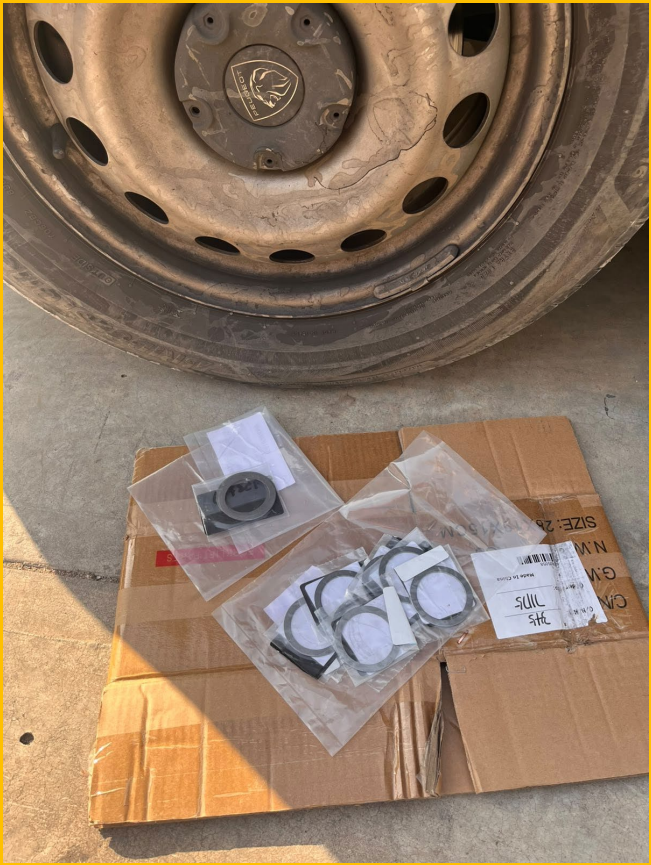
SERVICIO DE REPARACIÓN DE DESGASTE EN CARRO PORTAHORQUILLAS, RELLENANDO Y RECTIFICANDO ALINEANDO PARA CORRECTO FUNCIONAMIENTO DE DESLIZANTES, LAVADO Y ENGRASADO DE BALEROS DE CARRO PORTAHORQUILLAS, MONTAJE DE DESPLAZADOR

- EL REEMPLAZO Y SELECCIÓN DE LAS LAINAS, ES NECESARIO PARA CONTROLAR CON PRECISIÓN MILIMÉTRICA LA PRECARGA Y LA HOLGURA AXIAL O RADIAL DEL CONJUNTO
