| <b>Empresa:</b> | MONTACARGAS<br>GROUP<br>SUPPLIES | <b>Solicitante:</b> | | <b>Código QR:</b> | VHSA-0592 | <b>N. Orden:</b> | 4581 | <b>Fecha:</b> | 27/08/2026 | <b>Técnico:</b> | JUAN CARLOS |
| <b>Equipo:</b> | MAXIMAL | <b>Modelo:</b> | FD35T-C2WE3 | <b>Serie:</b> | A4E8A02125X | <b>Ubicación:</b> | VHSA-TEAPA | <b>Horómetro:</b> | 800 HRS | <b>Auxiliar:</b> | |

## SERVICIO DE MANTENIMIENTO PREVENTIVO DE 250 HRS

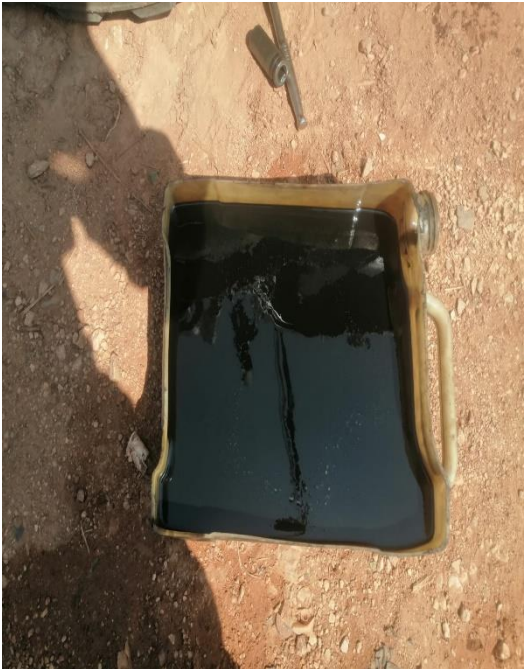
ACEITE DE MOTOR DRENADO

- REEMPLAZO DE ACEITE DE MOTOR

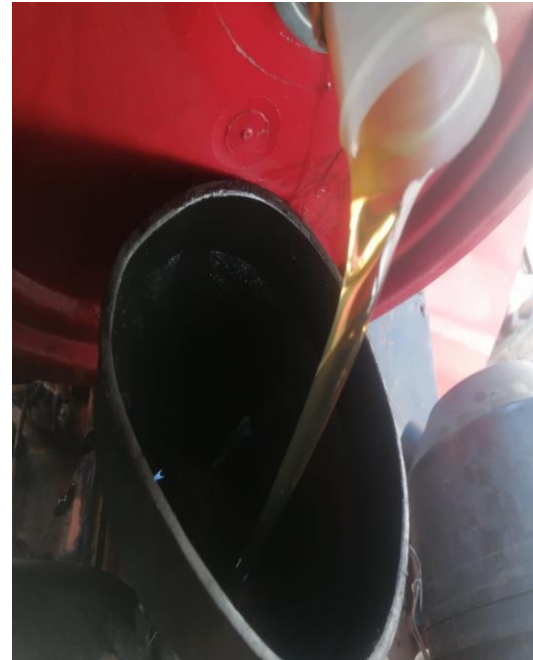
ACEITE NUEVO

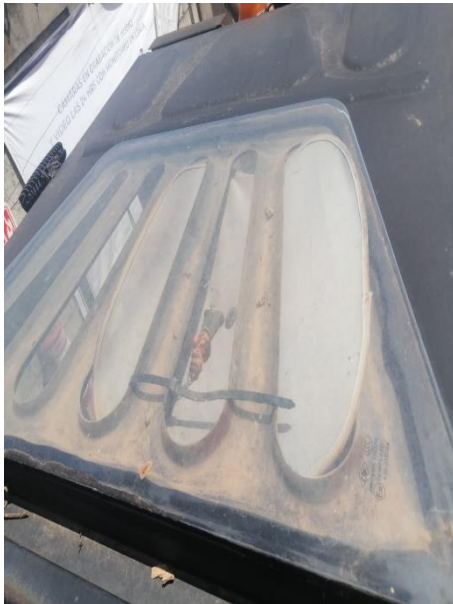
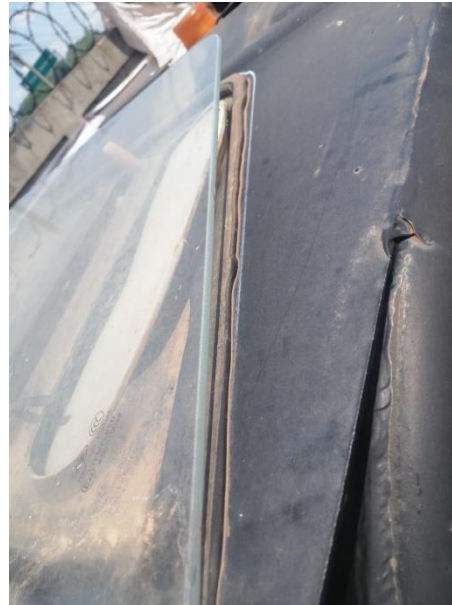
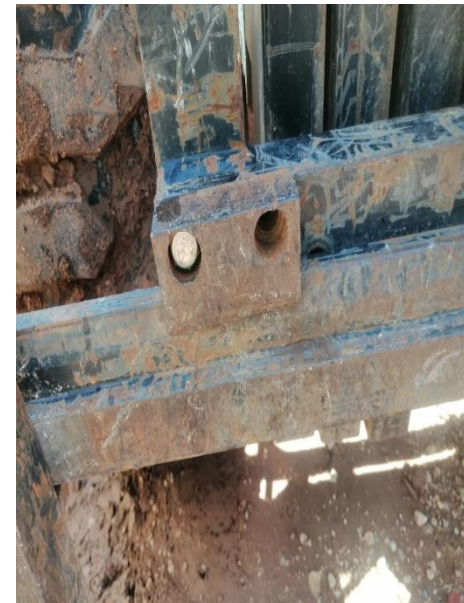
- Se requiere la instalación de tornillo de muela y sellado de la mica del techo por filtraciones de agua.
