# EVIDENCIAS

SERVICIO DE PRENSADO DE LLANTA

INFORMACIÓN DEL EQUIPO  
MONTACARGAS TOYOTA MODELO 8FG60 S.1948S ECO 70022200

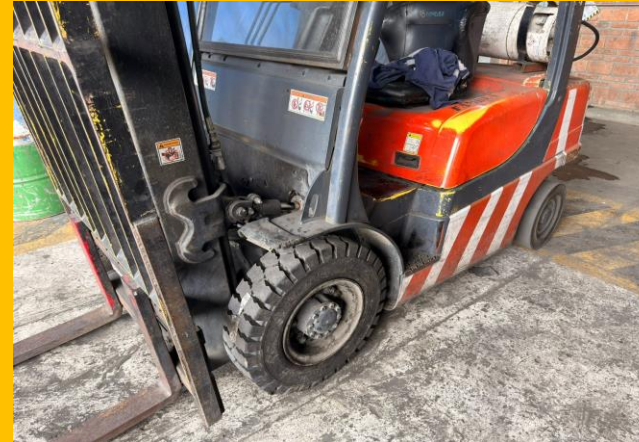
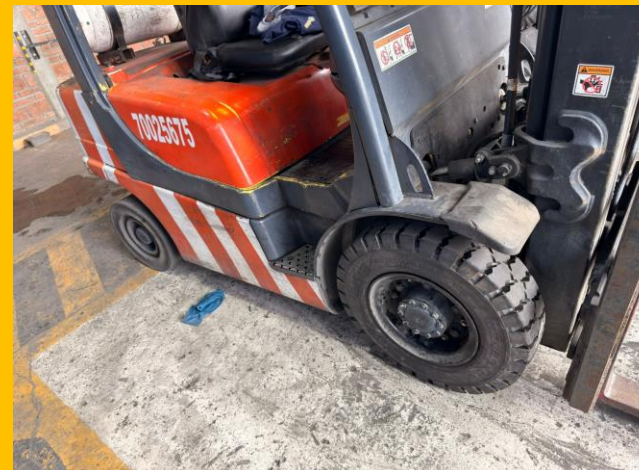
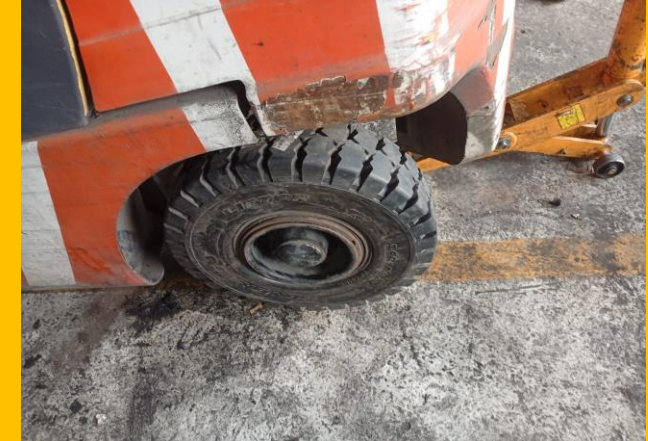
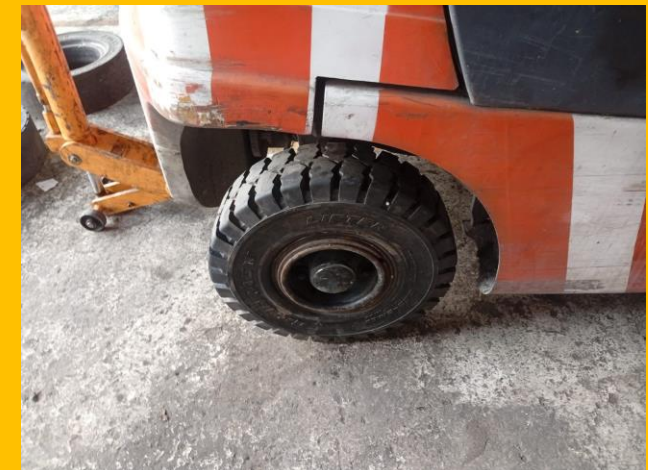
FALLA REPORTADA  
REEMPLAZO DE BALEROS INTERIORES Y EXTERIORES DE MAZA TRASERA.  
REALIZANDO LUBRICACIÓN E INSTALACIÓN DE LLANTA TRASERA

PIEZA BALERO INTERIOR DE MAZA TRASERA  
PIEZA BALERO EXTERIOR DE MAZA TRASERA  
SERVICIO SERVICIO DE REEMPLAZO DE BALEROS INTERIORES Y EXTERIORES DE MAZA TRASERA.  
REALIZANDO LUBRICACIÓN E INSTALACIÓN DE LLANTA TRASERA

Evitar circular a alta velocidad sobre baches, huecos o superficies irregulares.

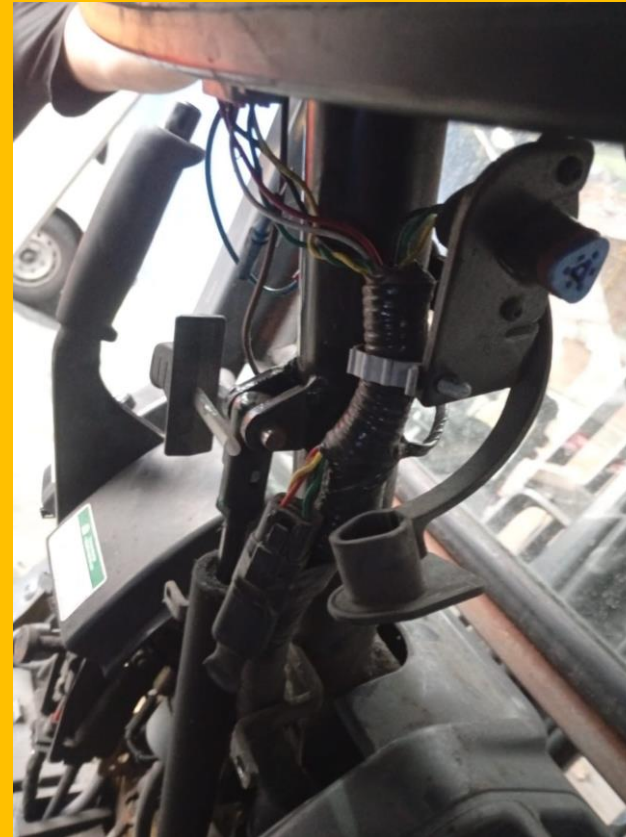
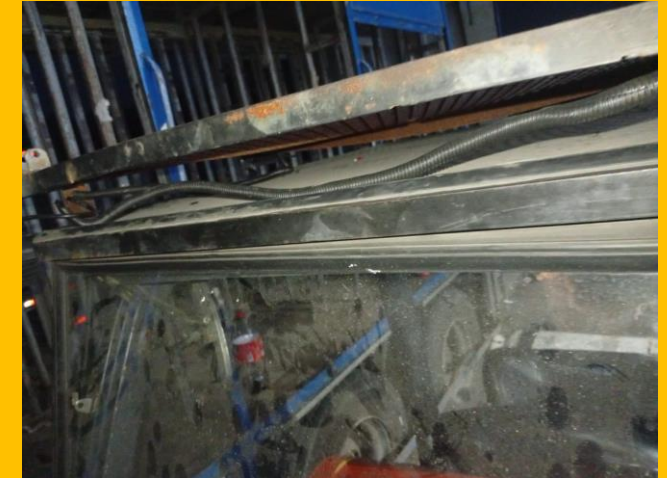
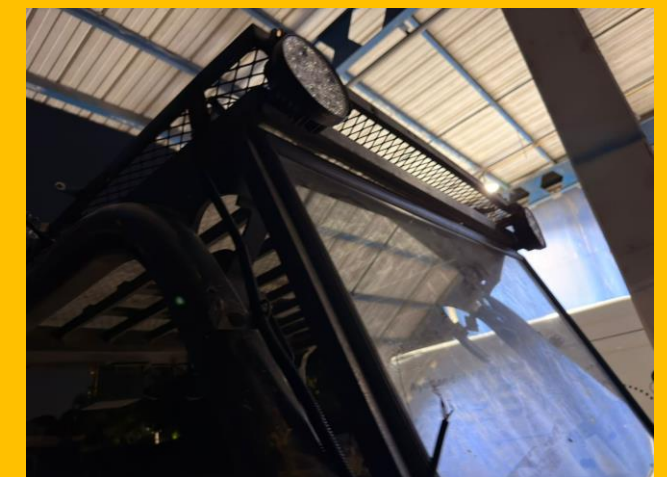
SERVICIO DE REPARACION DE SISTEMA ELECTRICO

Antes de usar el montacargas, revisa que todo lo eléctrico funcione correctamente y reporta cualquier falla.
