| <b>Empresa:</b> | GRUPO INDUSTRIAL PARDA | <b>Solicitante:</b> | MARISA GOÑI | <b>Código QR:</b> | VHSA - 0531 | <b>N. Orden:</b> | 4665 | <b>Fecha:</b> | 04/09/2026 | <b>Técnico:</b> | LUIS TORRES |
| <b>Equipo:</b> | APILADOR HELI | <b>Modelo:</b> | CDD12J | <b>Serie:</b> | 08012JEK340 | <b>Ubicación:</b> | PARQUE INDUSTRIAL DEIT | <b>Horómetro:</b> | N/A | <b>Auxiliar:</b> | |

## SERVICIO DE REEMPLAZO DE RUEDA GUÍA Y RUEDA DE DIRECCIÓN DE APILADOR ELÉCTRICO

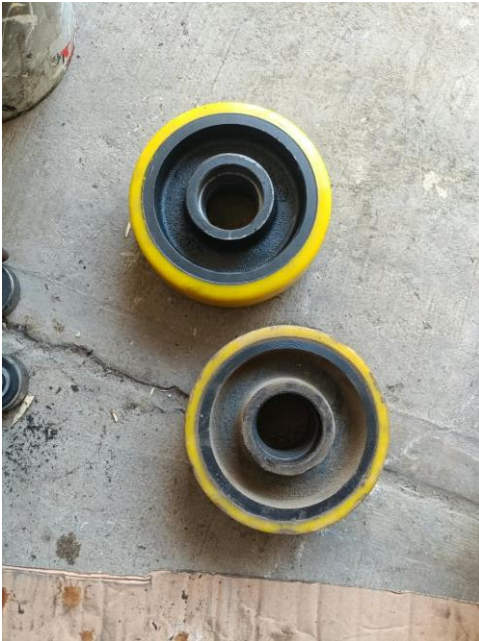
SE OBSERVA LA DIFERENCIA DE RUEDA

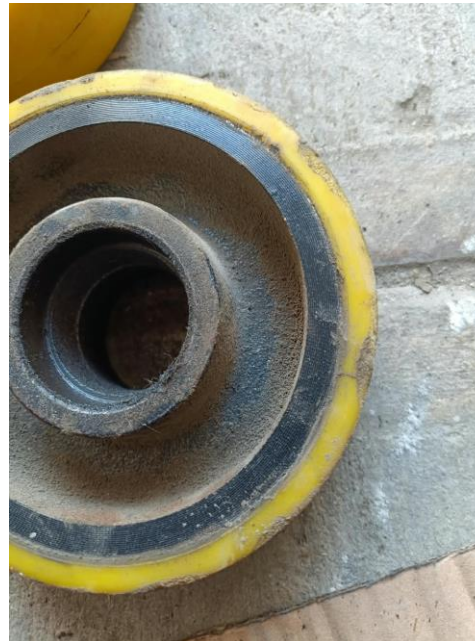
RUEDA DESGASTADA

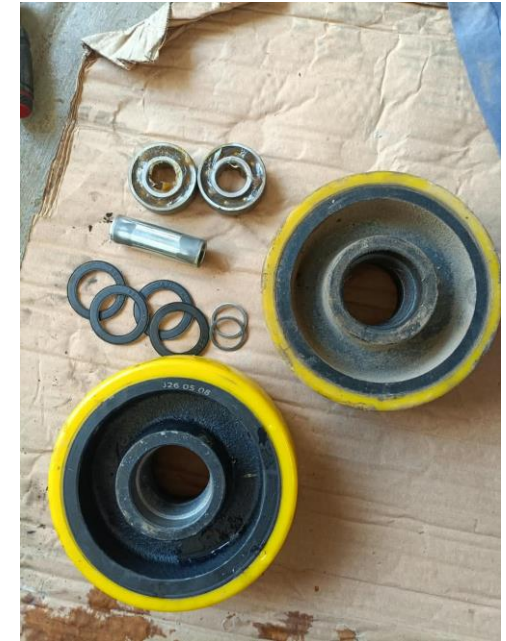
RUEDA Y ACCESORIOS NUEVOS (IZQ.) RUEDA Y ACCESORIOS DESGASTADOS (DER.)

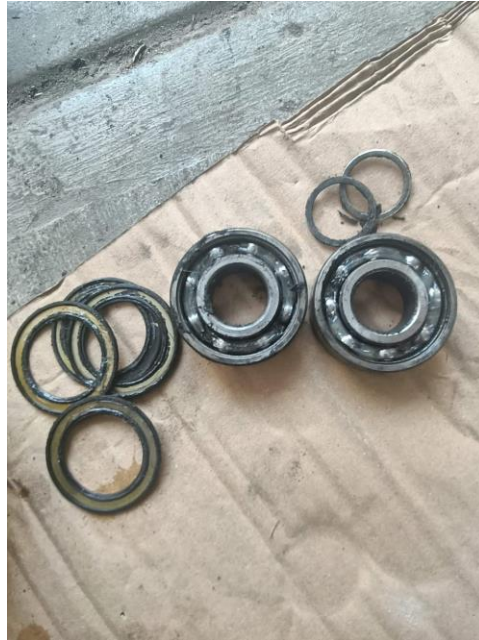
BALEROS DE RUEDA: ANTES DE LIMPIEZA Y ENGRASADO

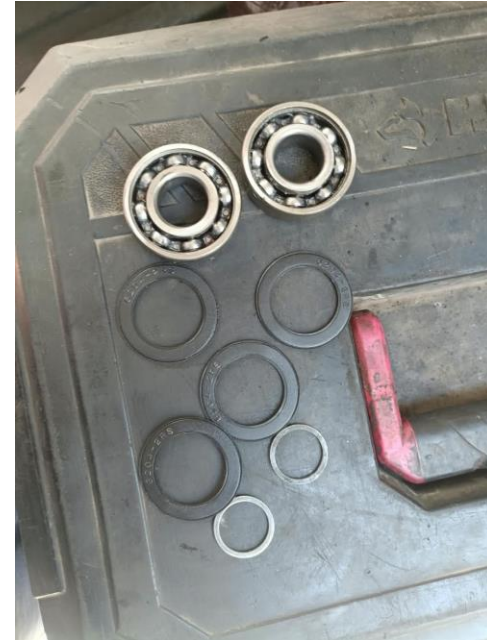
BALEROS DE RUEDA: DESPUÉS DE LIMPIEZA Y ENGRASADO

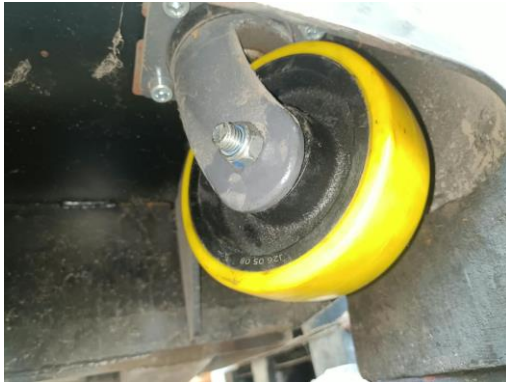
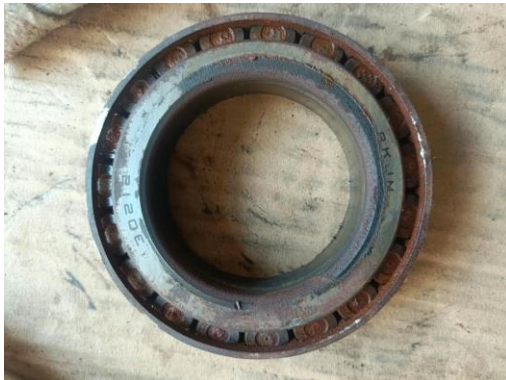
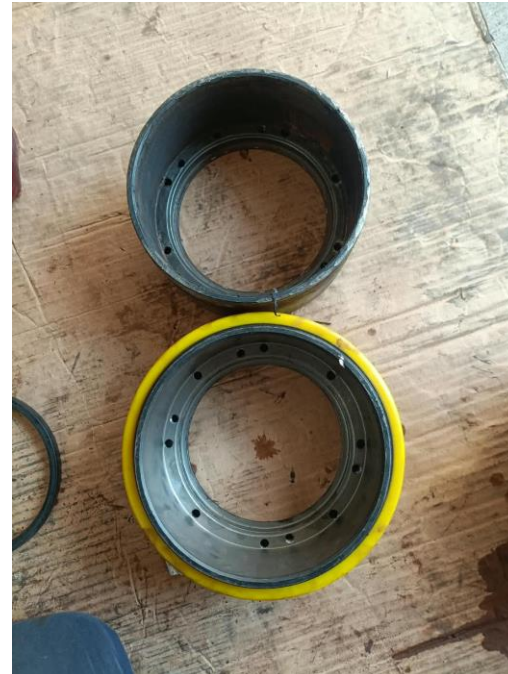
EXTRACCIÓN DE RUEDA DE DIRECCIÓN Y BALERO DAÑADOS
