| <b>Empresa:</b> | FULL JOB MRO | <b>Solicitante:</b> | FULL JOB MRO | <b>Código QR:</b> | VHSA - 0389 | <b>N. Orden:</b> | 4628 | <b>Fecha:</b> | 04/09/2026 | <b>Técnico:</b> | LUIS TORRES |
| <b>Equipo:</b> | LINDE | <b>Modelo:</b> | H35D-01 | <b>Serie:</b> | H2X39A03426 | <b>Ubicación:</b> | VILLAHERMOSA | <b>Horómetro:</b> | 178957 HRS | <b>Auxiliar:</b> | |

## SERVICIO DE REVISIÓN Y REPARACIÓN DE FUGA DE ACEITE POR CILINDRO DE LEVANTE

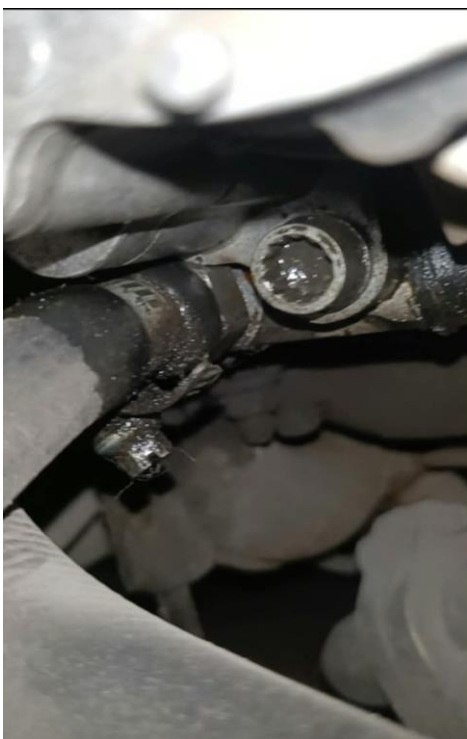
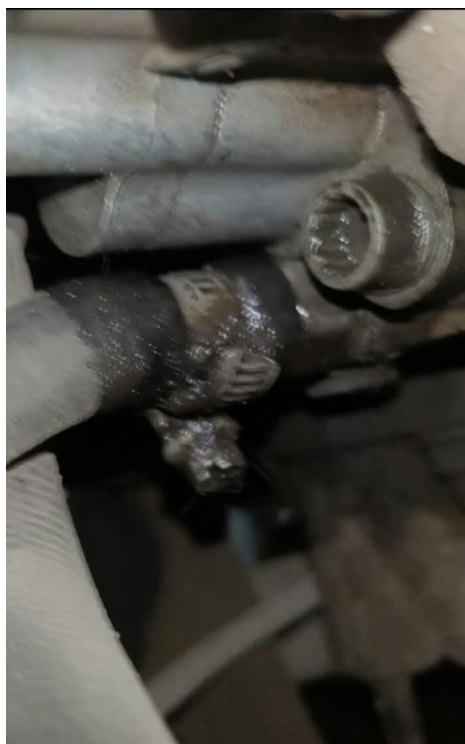
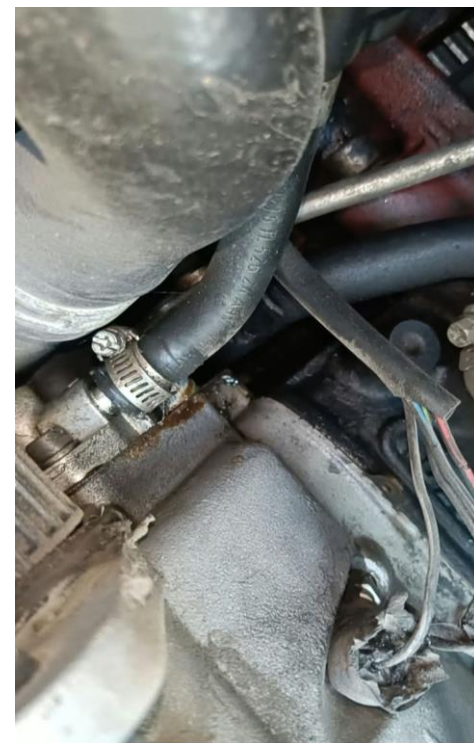
FUGA EN PARTE LATERAL DE MOTOR, SE REQUIERE PARAR EL EQUIPO CON DISPOSICIÓN DE TIEMPO PARA LAVAR A DETALLE LA PARTE CONTAMINADA Y ASÍ REALIZAR UN DIAGNOSTICO ACERTADO.

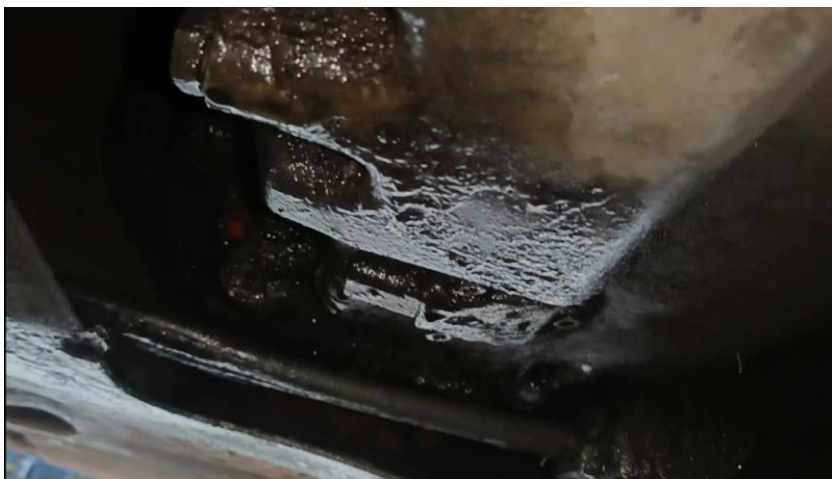
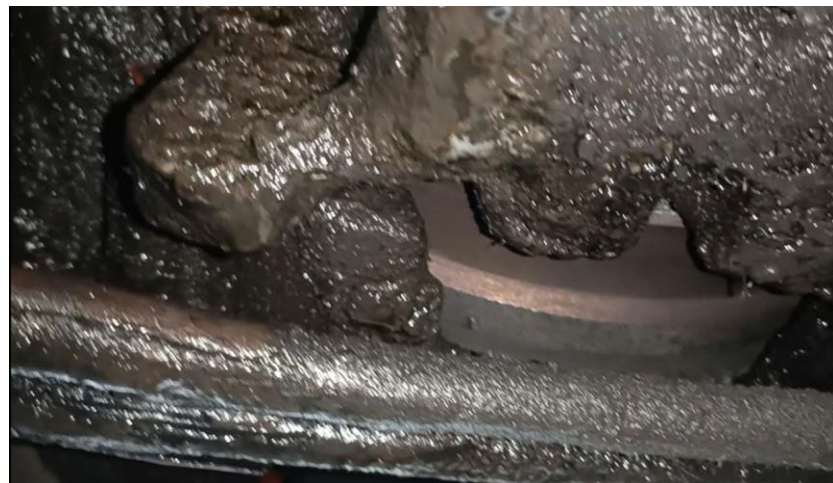
FUGA EN PARTE LATERAL DE MOTOR, SE REQUIERE PARAR EL EQUIPO CON DISPOSICIÓN DE TIEMPO PARA LAVAR A DETALLE LA PARTE CONTAMINADA Y ASÍ REALIZAR UN DIAGNOSTICO ACERTADO.
