| <b>Empresa:</b> | CORRUGADOS Y PLÁSTICOS DEL SURESTE | <b>Solicitante:</b> | CORRUGADOS Y PLÁSTICOS DEL SURESTE | <b>Código QR:</b> | VHSA - 0578 | <b>N. Orden:</b> | 4551 | <b>Fecha:</b> | 08/09/2026 | <b>Técnico:</b> | PABLO |
| <b>Equipo:</b> | KOMATSU | <b>Modelo:</b> | FG45A T2-8 | <b>Serie:</b> | 135659A | <b>Ubicación:</b> | TEAPA | <b>Horómetro:</b> | N/A | <b>Auxiliar:</b> | |

## • REVISIÓN Y REPARACIÓN POR FALLA DE FUGA POR RETEN DE DIFERENCIAL

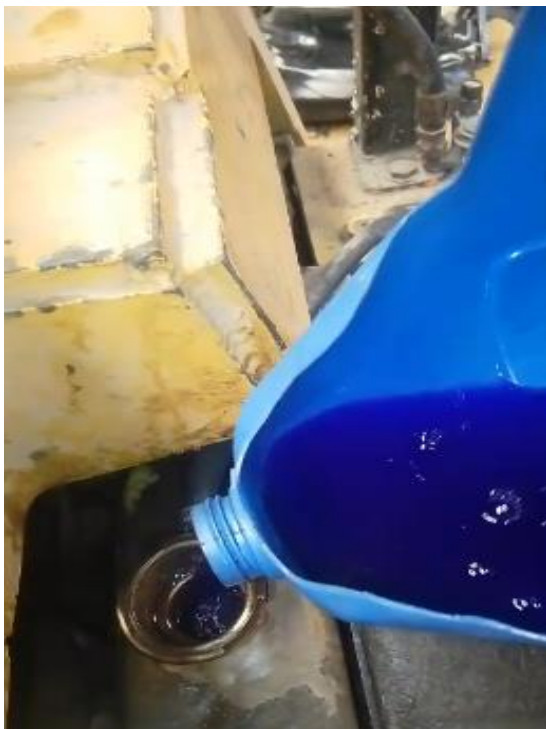
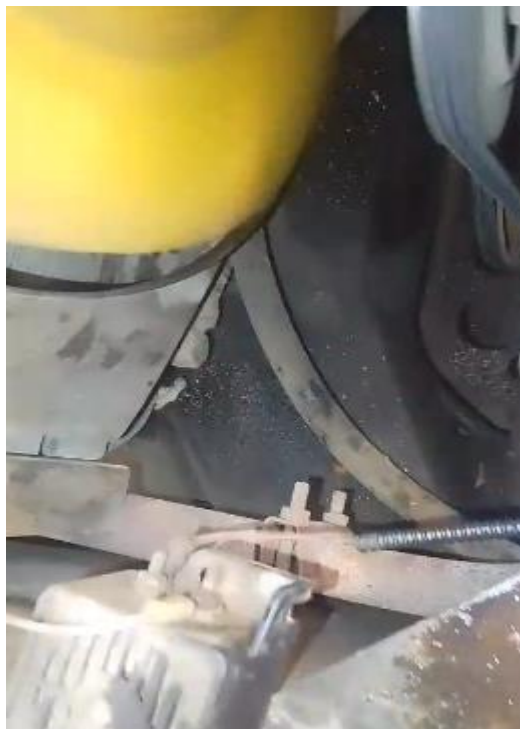
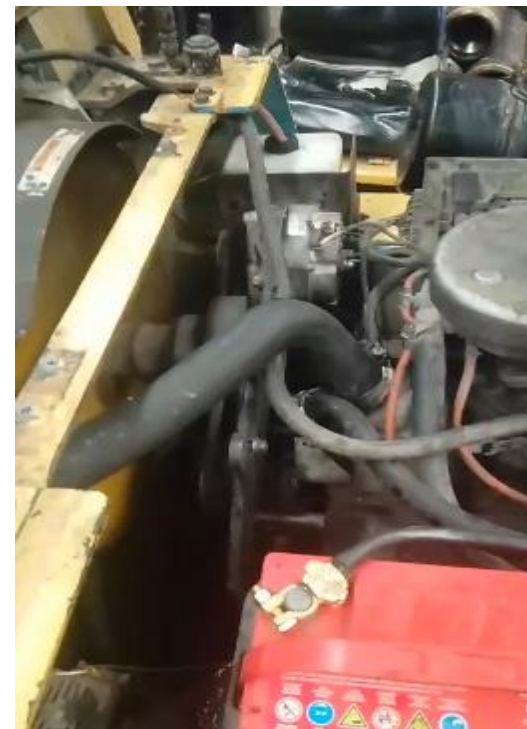
## • REVISIÓN Y REPARACIÓN POR FALLA DE FUGA POR RETEN DE DIFERENCIAL
