| <b>Empresa:</b> | CEMEX | <b>Solicitante:</b> | CEMEX | <b>Código QR:</b> | VHSA-0508 | <b>N. Orden:</b> | 4632 | <b>Fecha:</b> | 09/09/2026 | <b>Técnico:</b> | LUIS<br>MENDOZA |
| <b>Equipo:</b> | CATERPILLAR | <b>Modelo:</b> | DP40NM1 | <b>Serie:</b> | AT12B10542 | <b>Ubicación:</b> | TAPACHULA | <b>Horómetro:</b> | 6173.7 HRS | <b>Auxiliar:</b> | |

## REVISIÓN Y DIAGNOSTICO NO TIENE FUERZA HIDRÁULICA

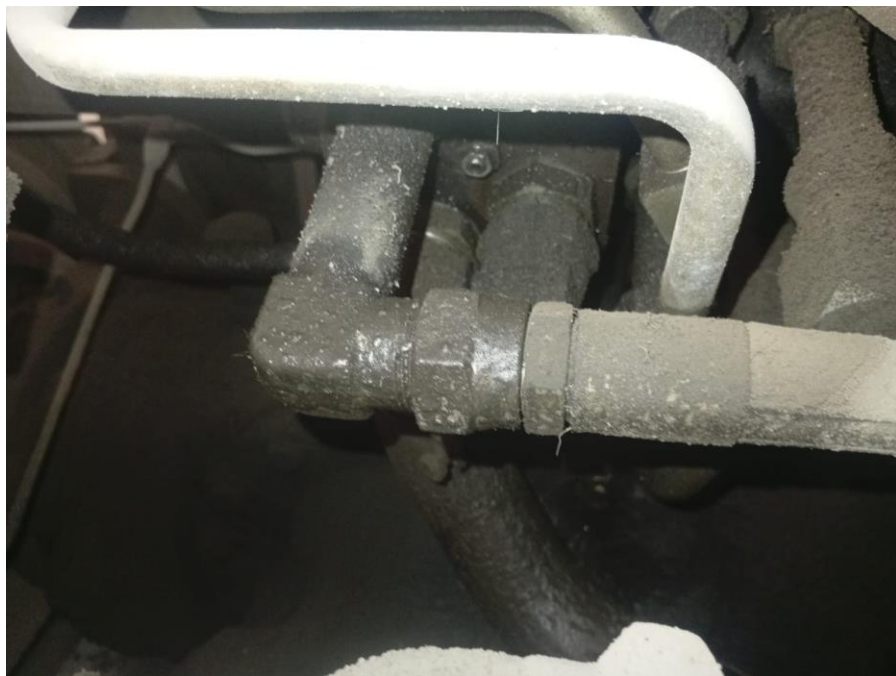
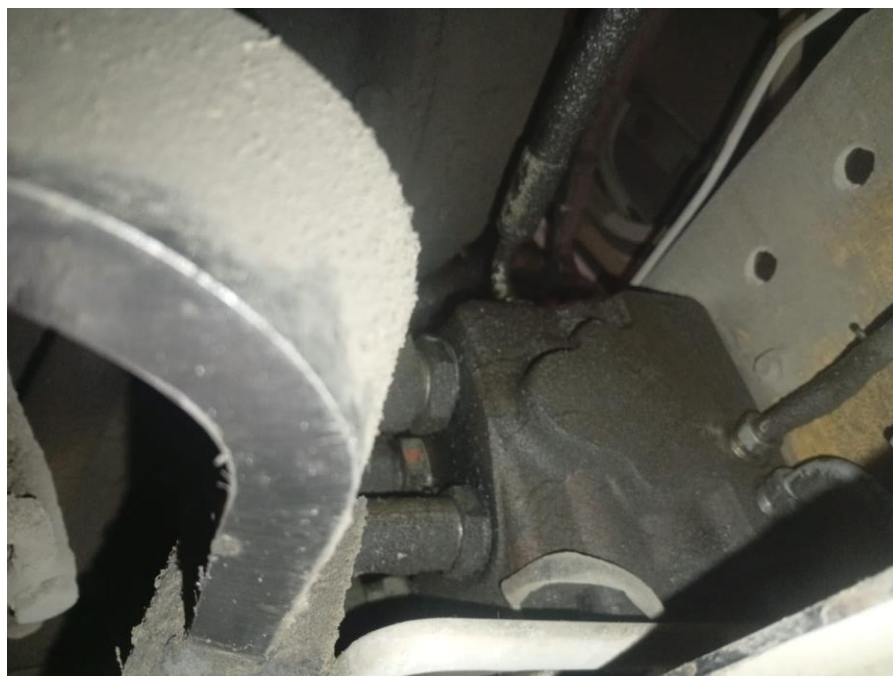
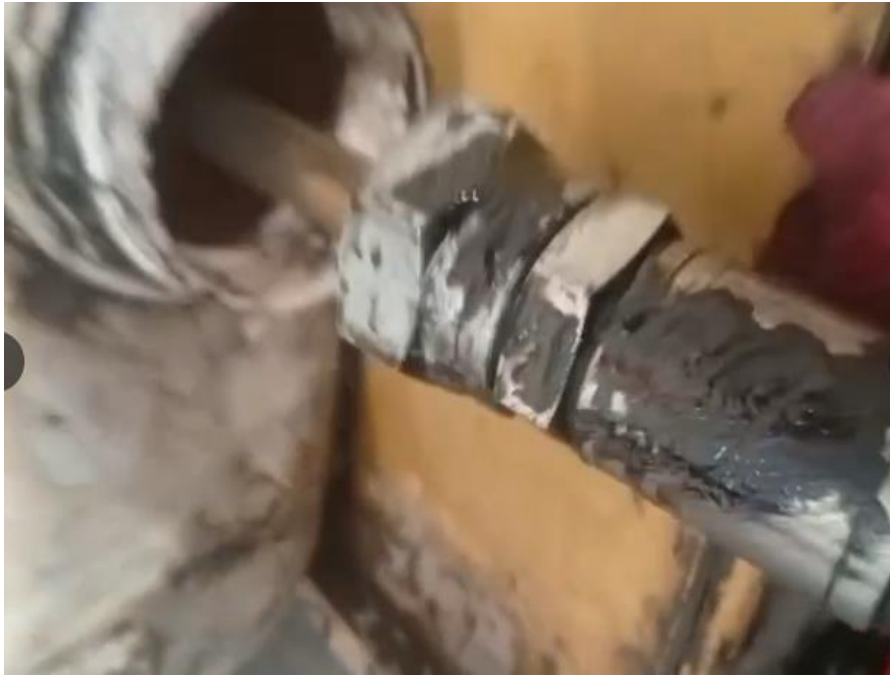
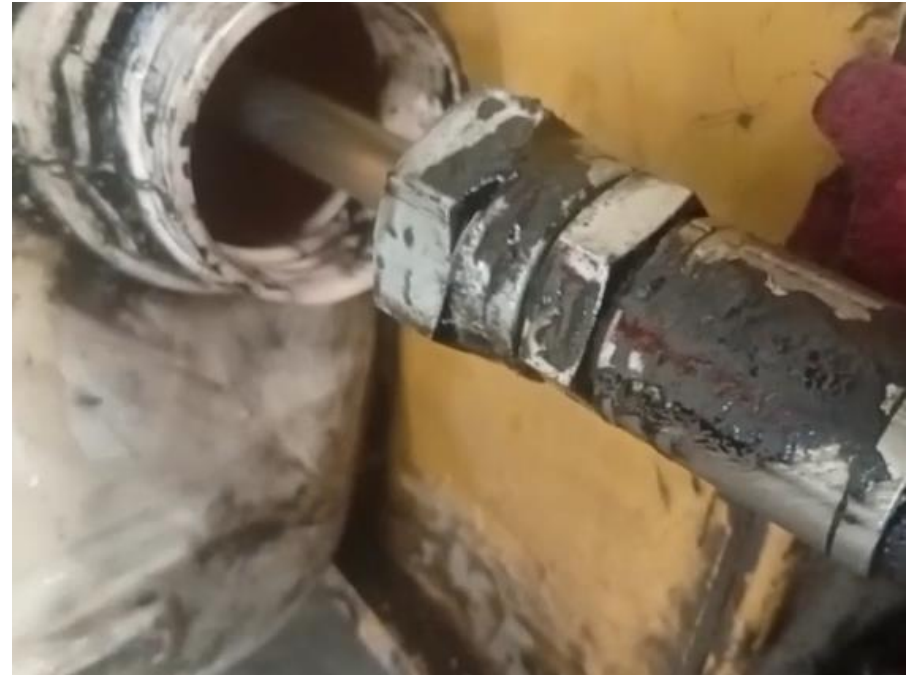
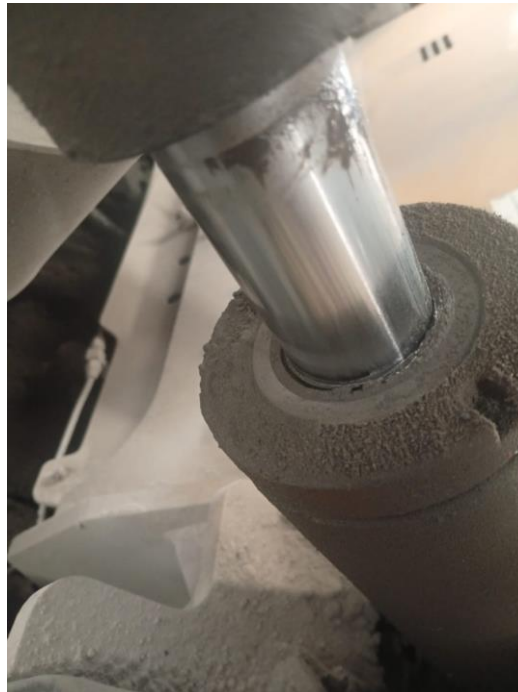
- BOMBA HIDRÁULICA PRESENTA BAJA PRESIÓN DE ACEITE HIDRÁULICO, REQUIERE REEMPLAZO.
- REQUIERE REEMPLAZO DE KIT DE SELLO DE CILINDRO DE INCLINACIÓN (IZQ.)
- EMPACADO DE BANCO HIDRÁULICO POR FUGA DE ACEITE.
- AJUSTE DE BALEROS DE CARRO PORTA HORQUILLA.
- NIVELADO DE ACEITE HIDRÁULICO.
