VHSA - 0042

| <b>Empresa:</b> PROTEAK | <b>Solicitante:</b> Ing. Oscar Alvarez | <b>Código QR:</b> VHSA-0042 | <b>N. Orden:</b> KAUF0033 | <b>Fecha:</b> 19/12/2019 |
| <b>Equipo:</b> Montacargas Heli 02 | <b>Modelo:</b> CPQYD30 | <b>Serie:</b> | <b>Capacidad:</b> 3,000 Kg | <b>Horometro:</b> 11,334.1 hr |

#### FALLAS REPORTADAS:

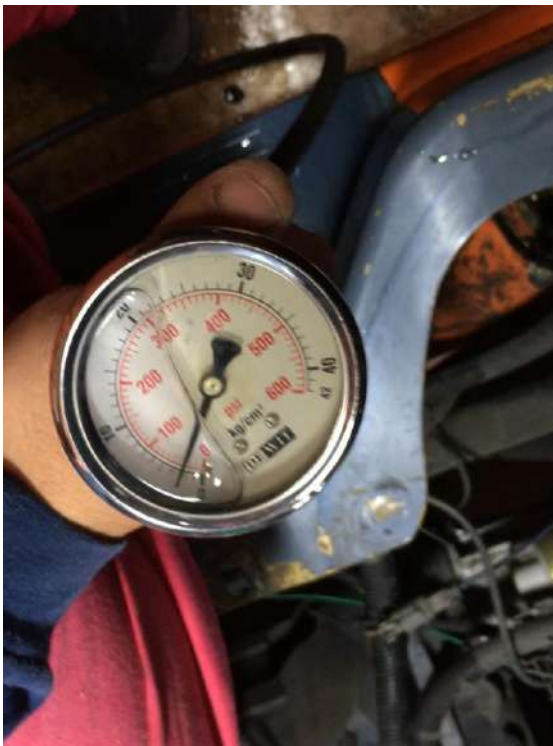
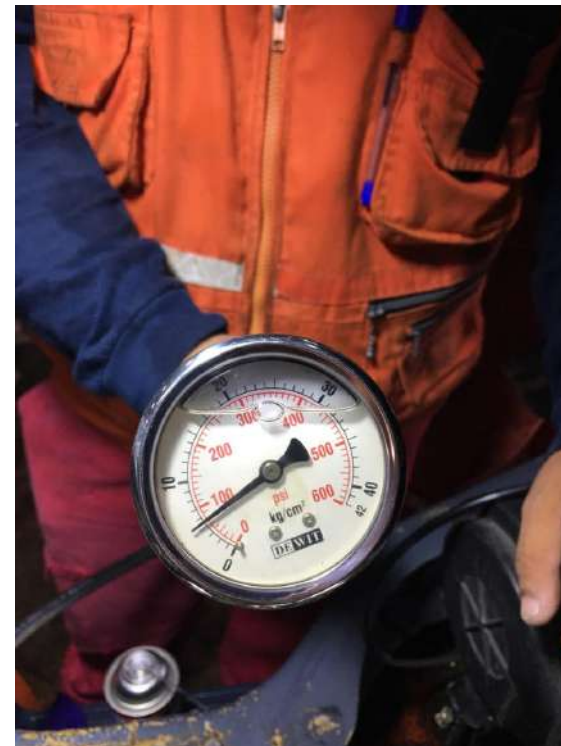
- Se neutraliza la transmisión, no da avance / reversa

- Se realizan pruebas de compresión a la transmisión detectando falta de presión en los paquetes de avance y reversa.

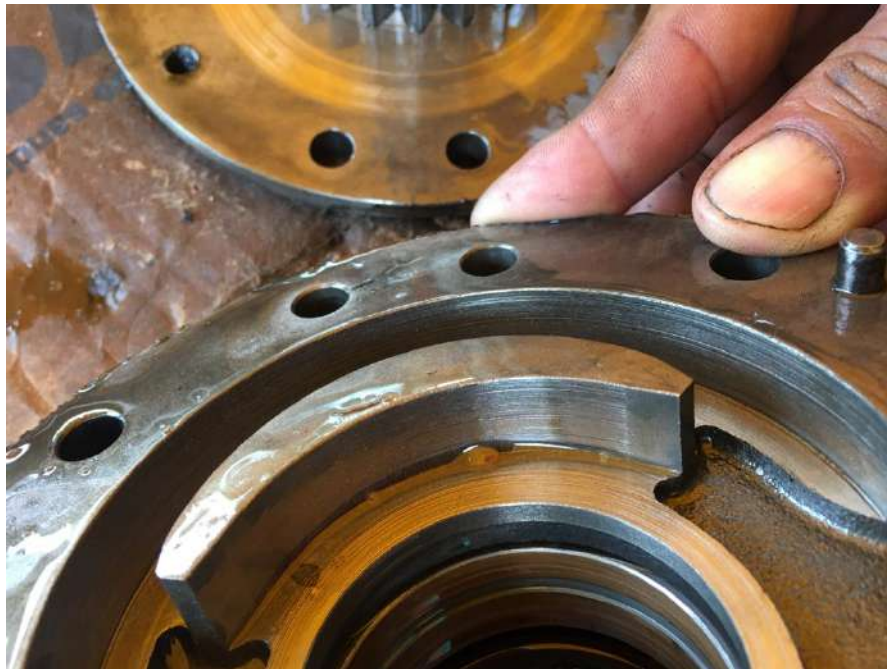
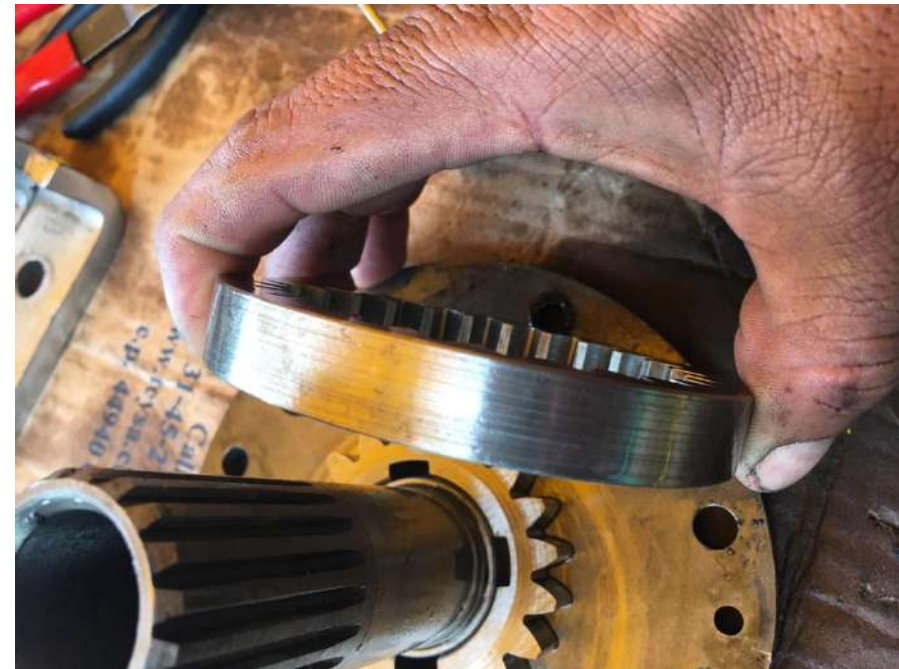
8. Se detecta desgaste en conjunto de engranes y la caja de la bomba de la transmisión.

**Se presenta desgaste normal en los siguientes elementos de la transmisión, pueden requerir próximo cambio:**

- Convertidor
- Bomba de carga de transmisión

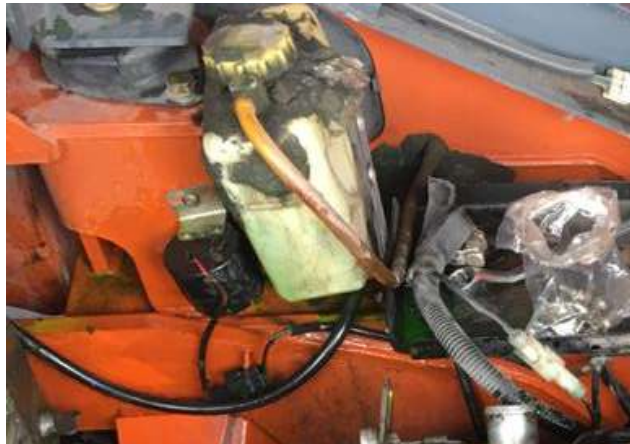
Tapa y deposito de anticongelante no corresponden al equipo

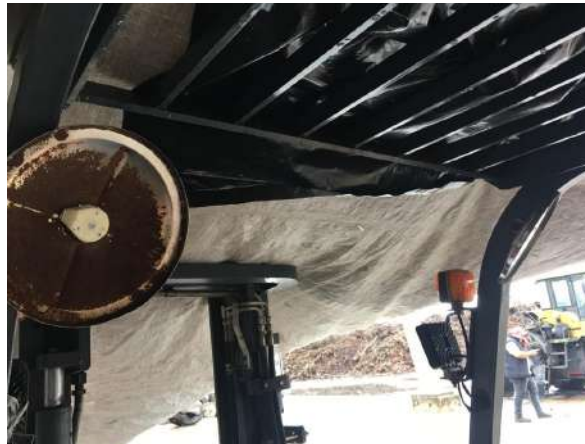
No cuenta con espejos retrovisores

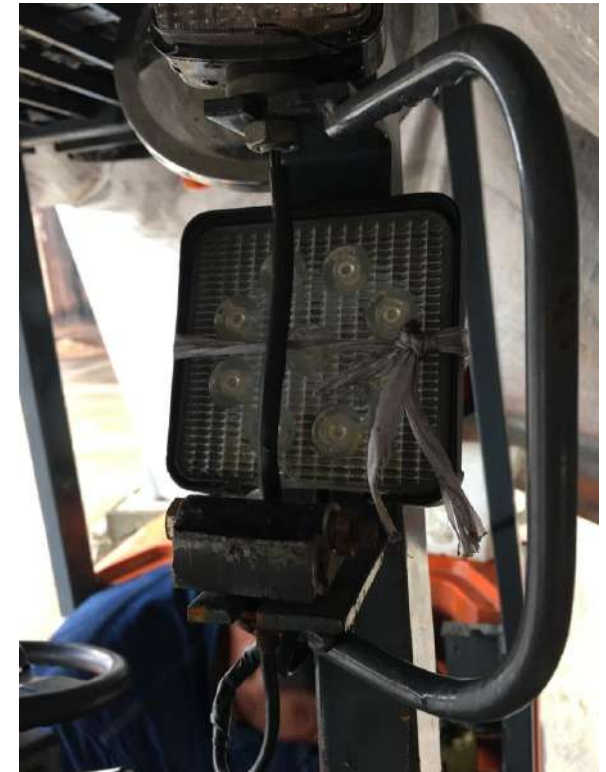
Base de faro dañada, faros solo prenden 4 leds

1. Queda disponible el equipo, presentando buena operación en avance y reversa <https://www.youtube.com/watch?v=qnvmaqMfhLs>
2. Se recomienda reemplazar el aceite de la transmisión 250 hr. Posterior a la reparación (Próximo cambio de aceite de transmisión 11,585 hr.)
3. El equipo no cuenta con su bayoneta de aceite de transmisión (Se recomienda instalación)
4. El deposito de anticongelante no corresponde al equipo, presenta fuga por la tapa (Se recomienda cambio)
5. El equipo no cuenta con espejos retrovisores laterales (Se recomienda cambio)
6. Faro con base quebrada, faros solo prenden 4 leds (Se recomienda cambio)
