VHSA - 0041

| <b>Equipo:</b> Montacargas Heli 01 | <b>Modelo:</b> CPQYD30 | <b>Serie:</b> 250301K5620 | <b>Capacidad:</b> 3,000 Kg | <b>Horometro:</b> 11,832 hr |

## Revisión de diferencial

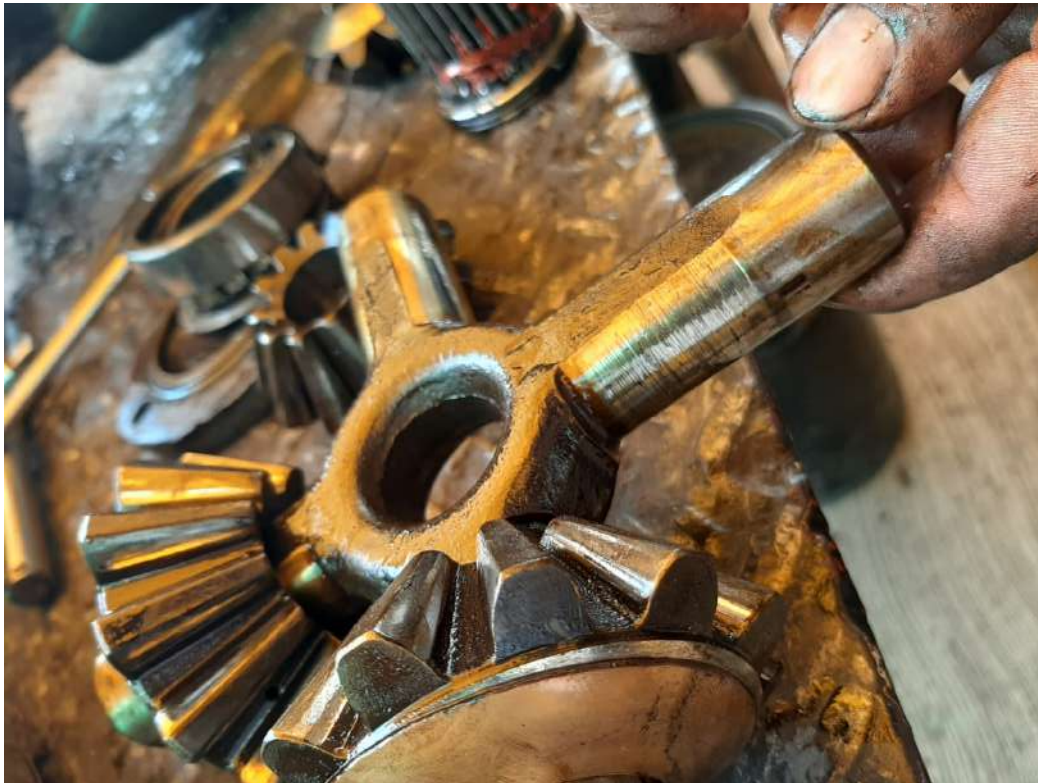
Se detecta desgaste en la cruceta

1. Se vuelve a montar diferencial en las condiciones de que encuentra por indicaciones del cliente
2. En caso de seguir operando el montacargas en estas condiciones se pueden dañar los satélites y caja de satélites
3. Se recomienda el cambio de baleros, o-rings, juntas, laines y cruceta (cotización 640)

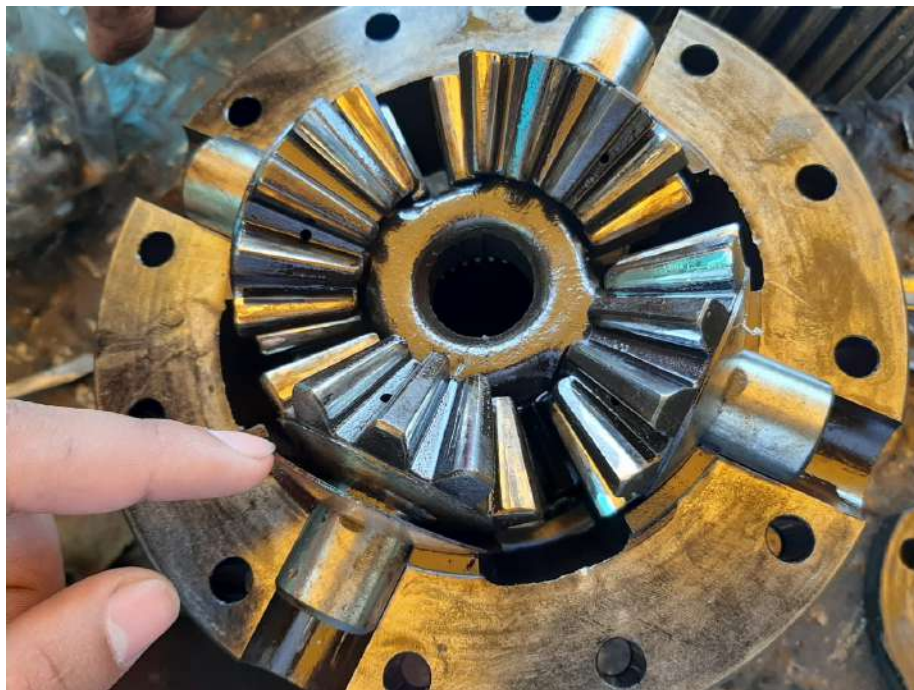
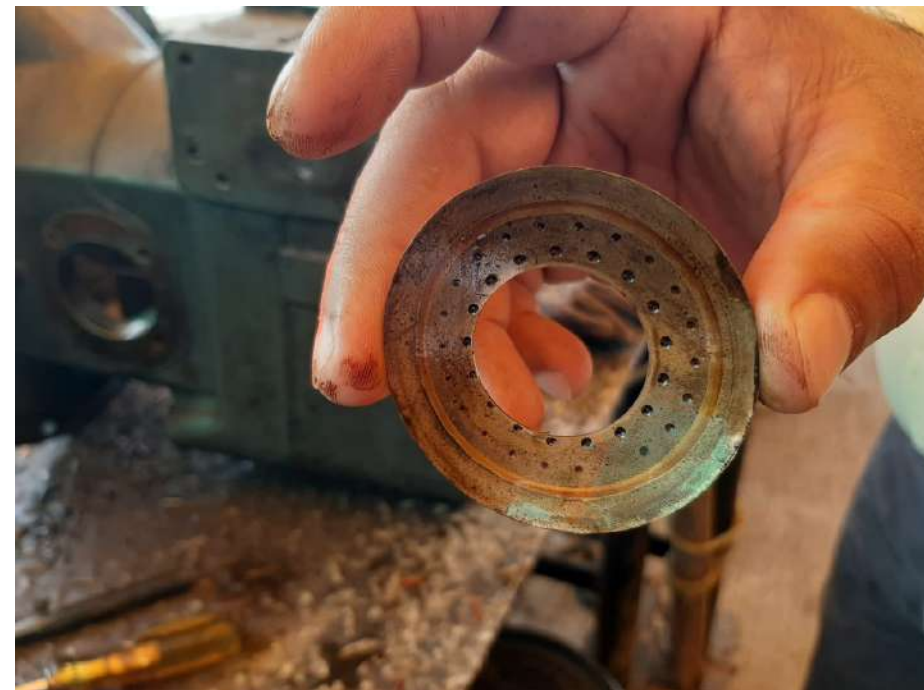
Se detecta desgaste en laines, solo se encuentran 2 laines de 4
