VHSA - 0026

### Falla reportada: Fuga de aceite

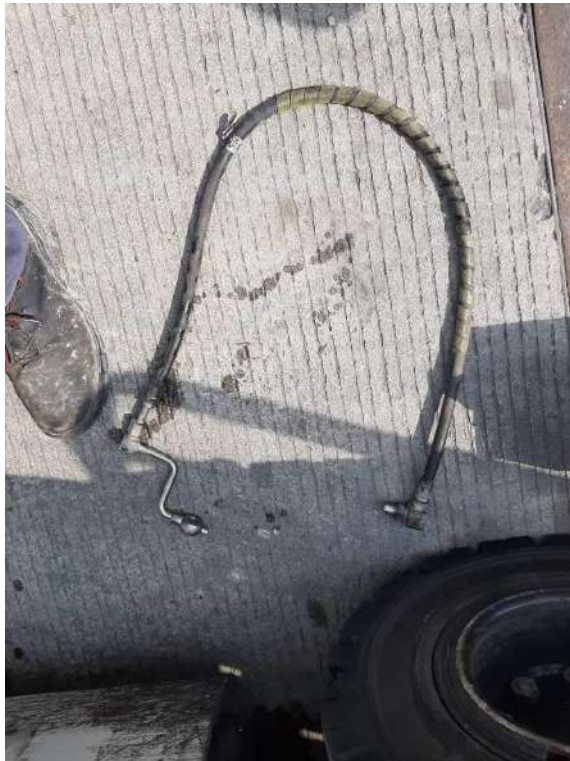
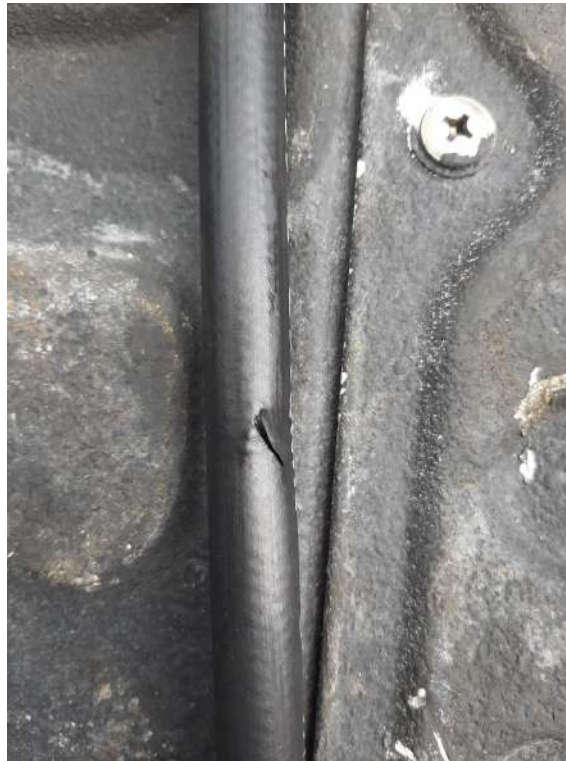
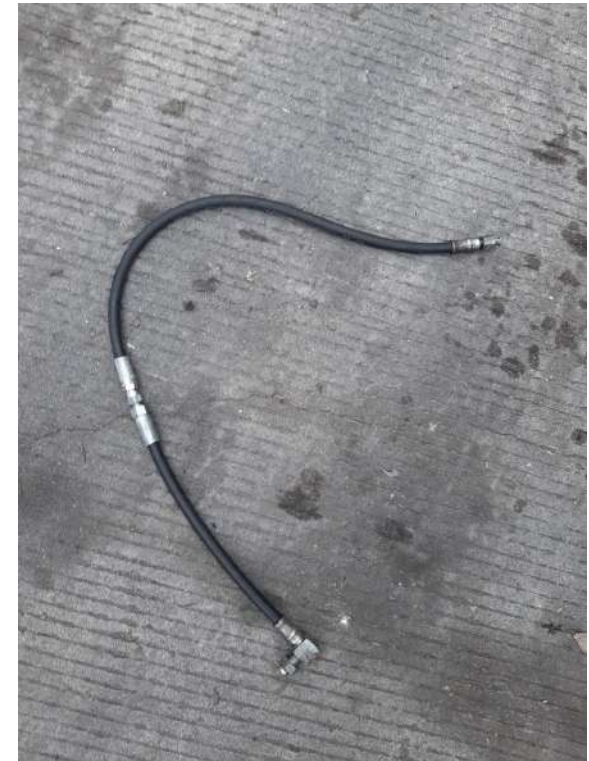
1.- Se detecta manguera de aceite hidráulico por manguera de dirección, se realiza encrimpado en zona dañada, se instala y queda trabajando correctamente.
