| <b>Empresa:</b> Montacargas Galería | <b>Solicitante:</b> Lic. Carmen Judith | <b>Código QR:</b> VHSA-0026 | <b>N. Orden:</b> MGAL-0001 | <b>Fecha:</b> 28/01/2021 |
| <b>Equipo:</b> Montacargas Nissan | <b>Modelo:</b> MAP1F2A25LV | <b>Serie:</b> AP1F2-9U22255 | <b>Capacidad:</b> 2.5 Ton | <b>Horometro:</b> 07358.9 |

## Servicio de mantenimiento preventivo 250 hr

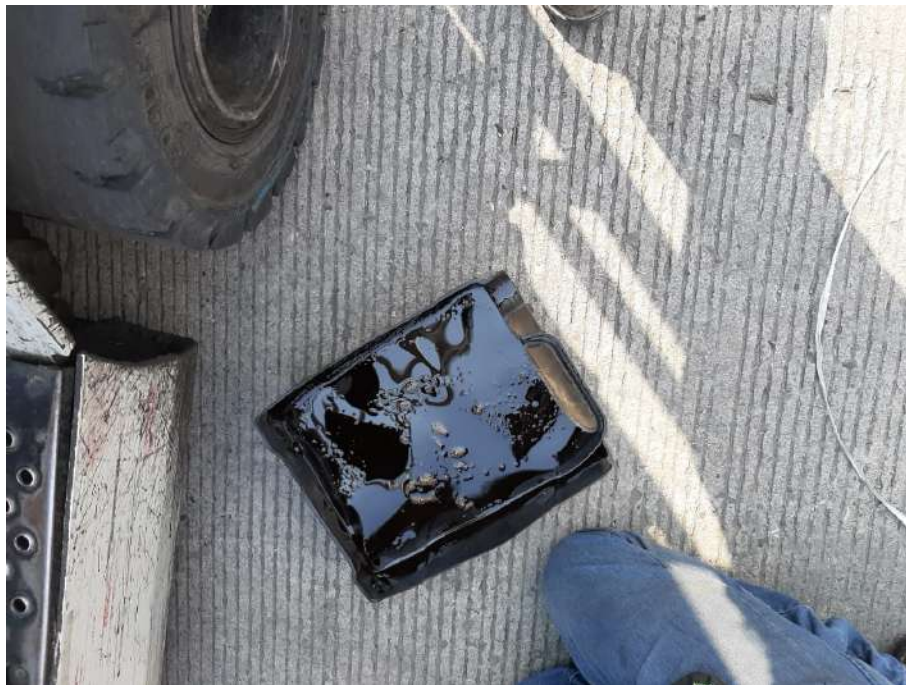
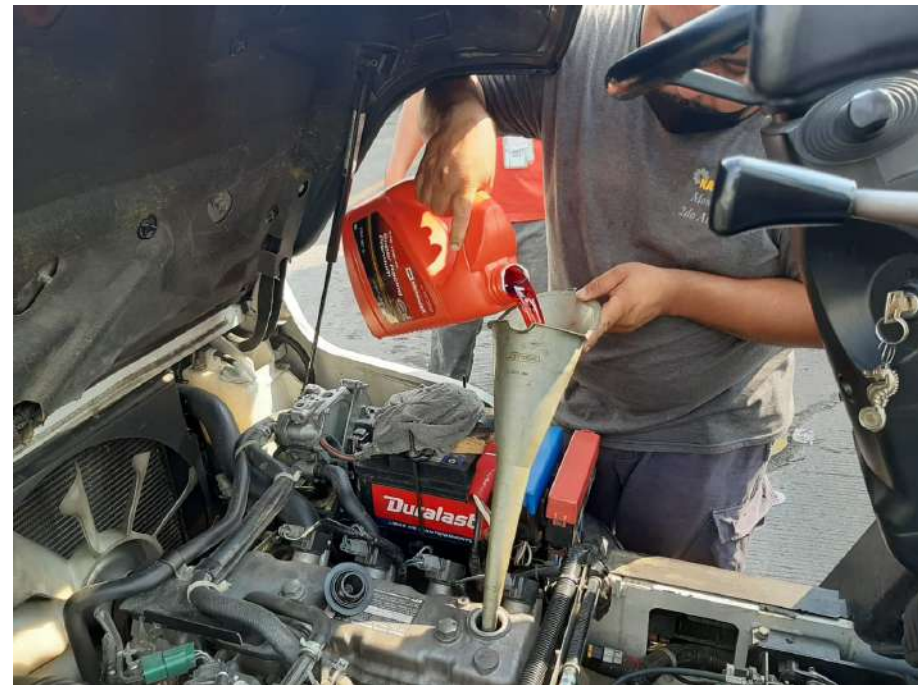
### 1.- Cambio de aceite de motor

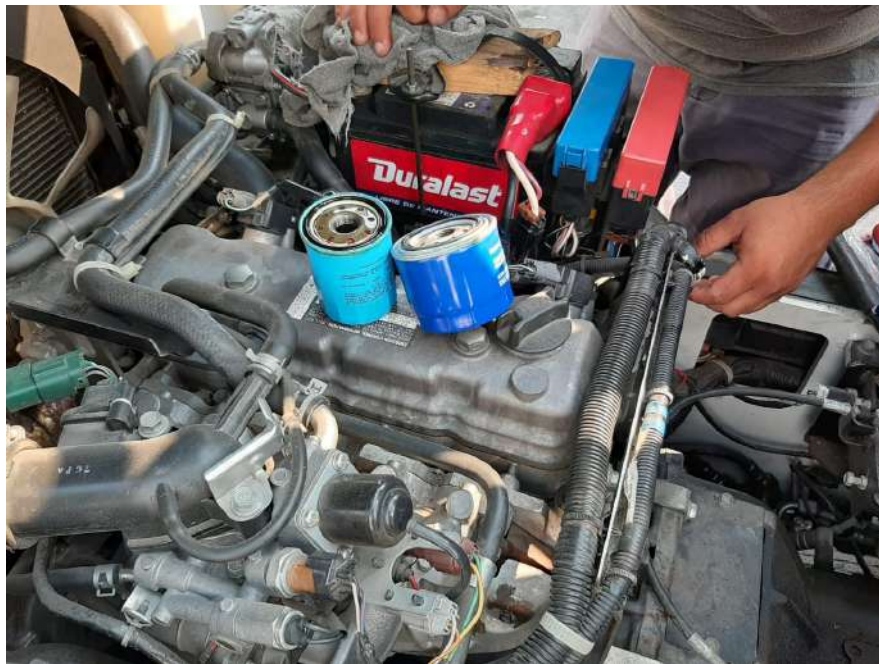
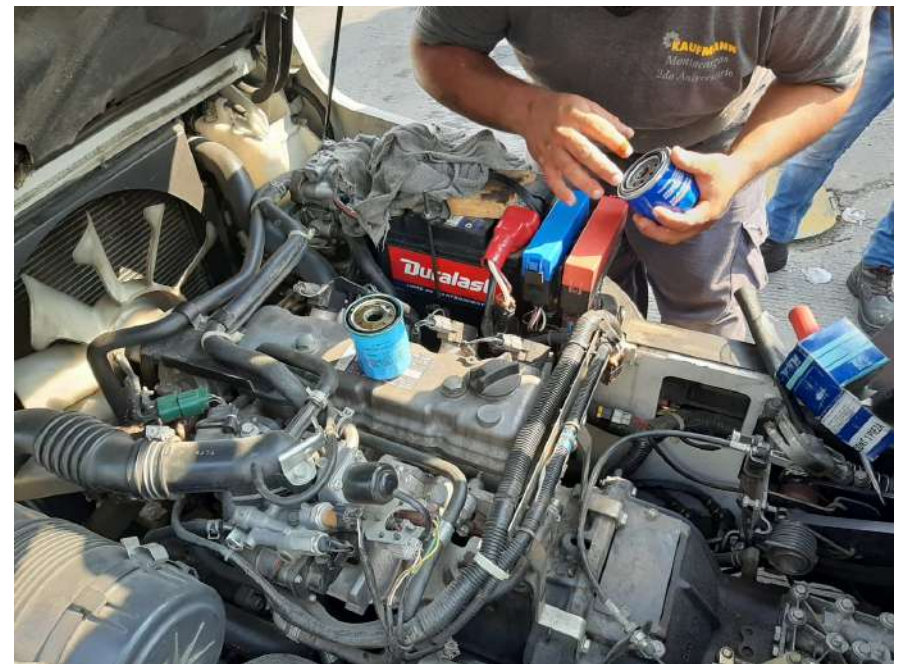
### 2.- Cambio de filtro de aceite de motor

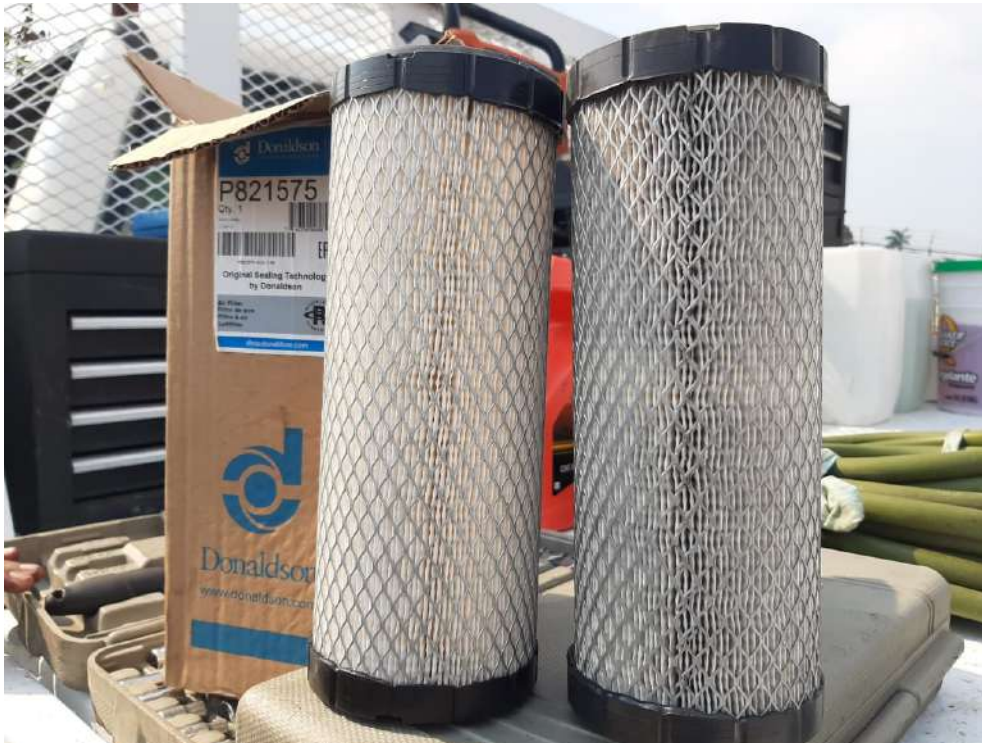
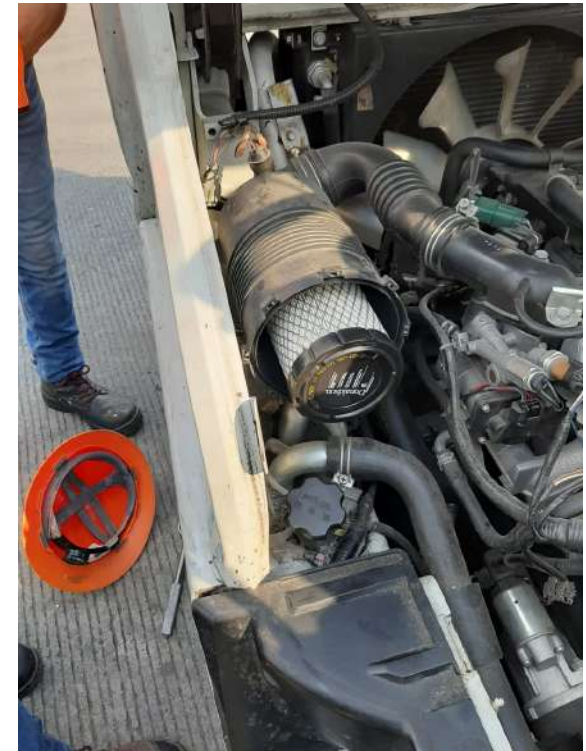
2.- Cambio de filtro de aire, se detectan residuos de plástico en base de filtro de aire

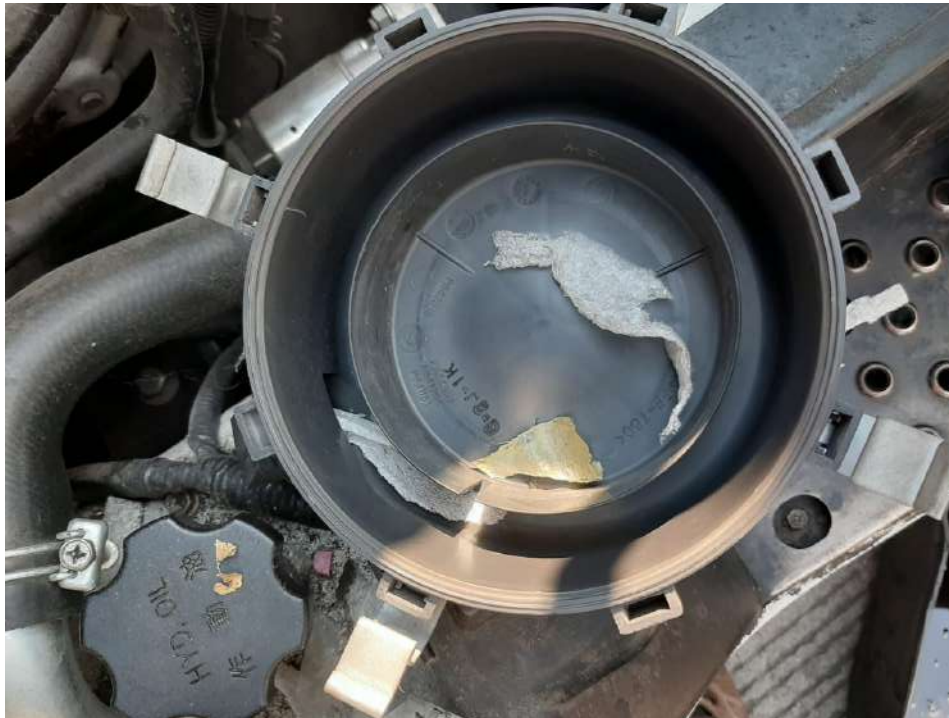
2.- Cambio de filtro de aire, se detectan residuos de plástico en base de filtro de aire

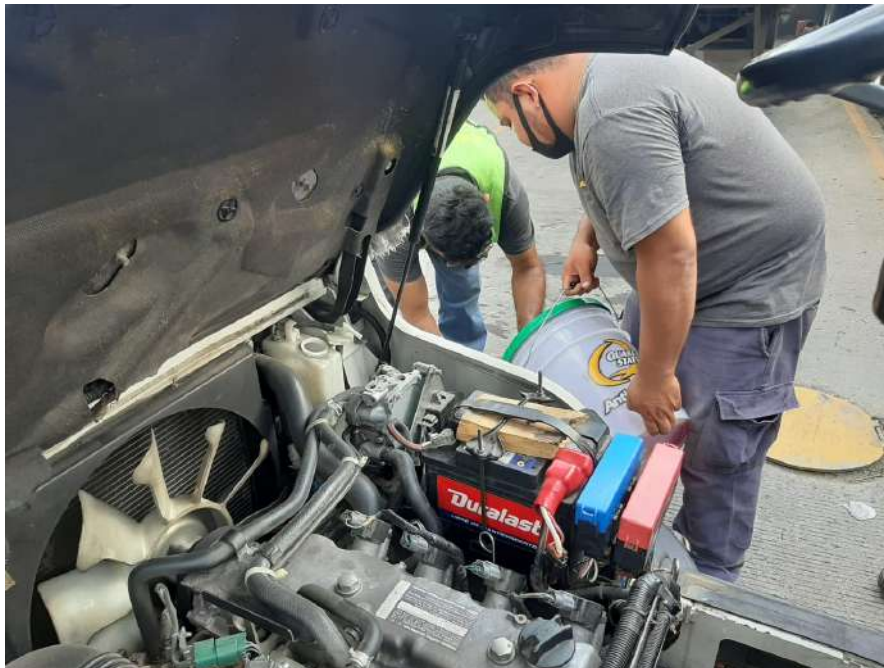
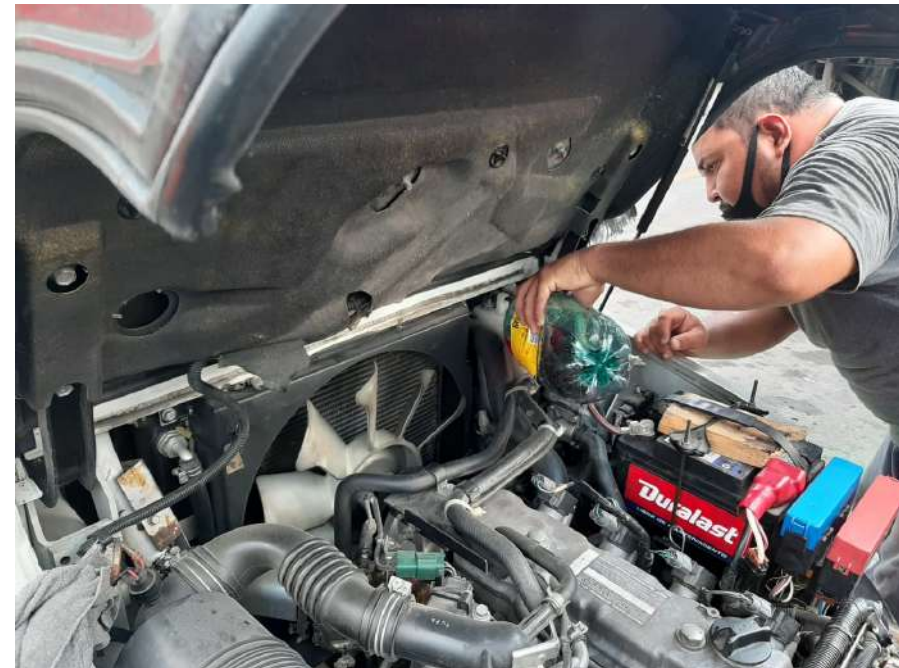
3.- Se nivela 1 litro de anticongelante, quedando a nivel todos los fluidos

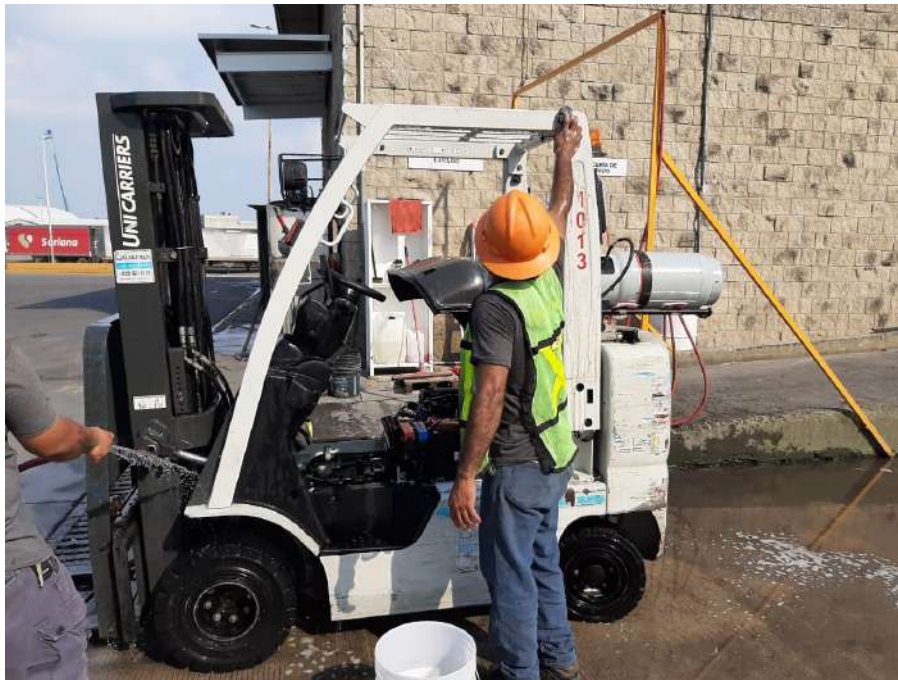
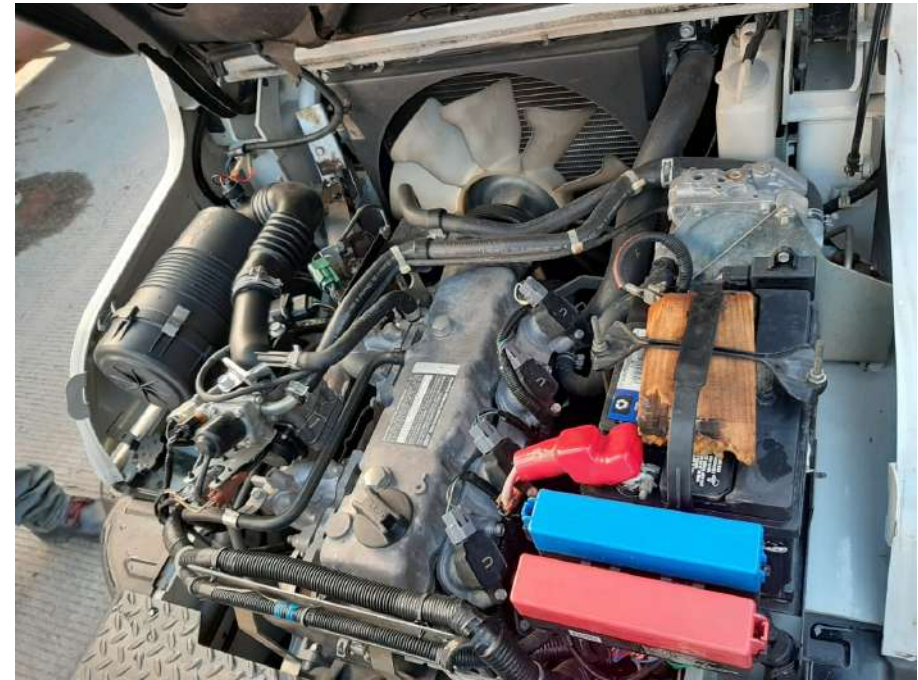
### 4.- Lavado general del equipo

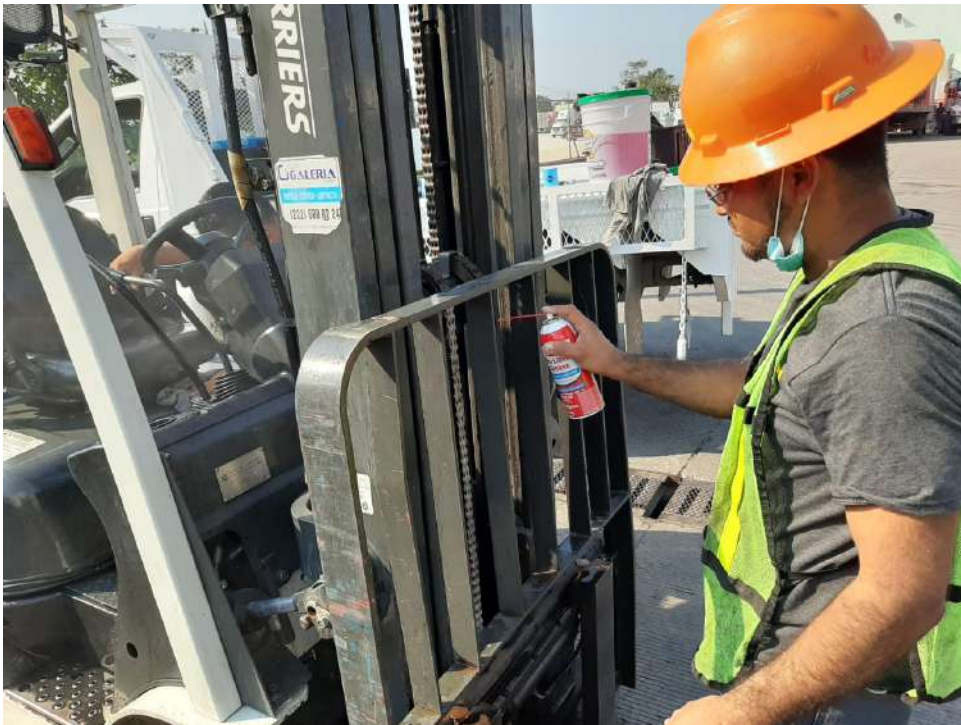
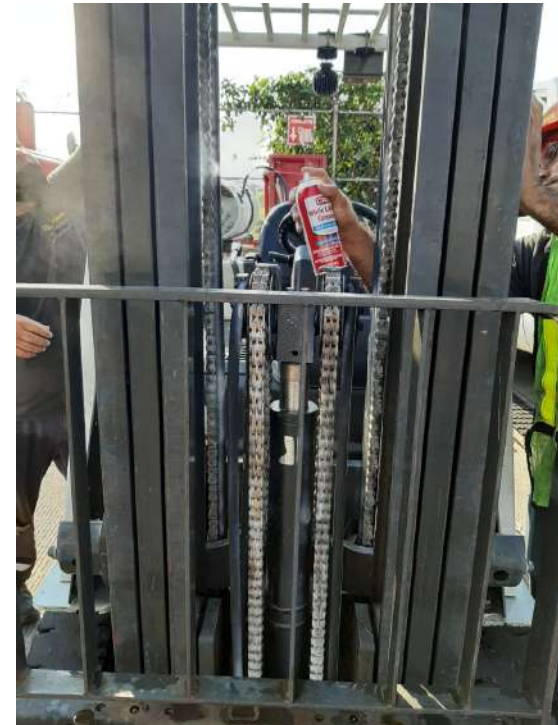
### 5.- Lubricación de cadenas

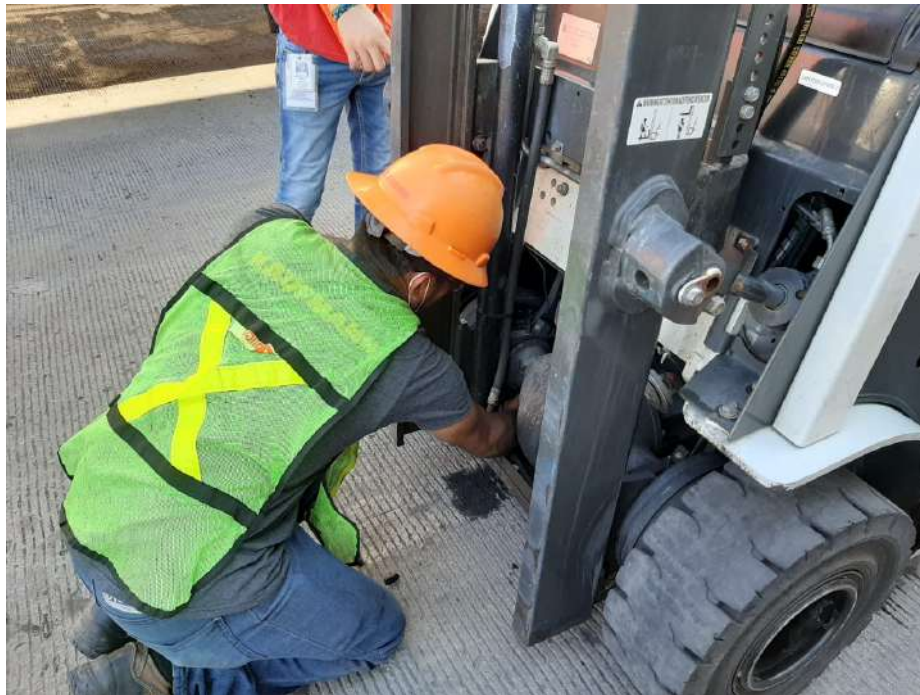
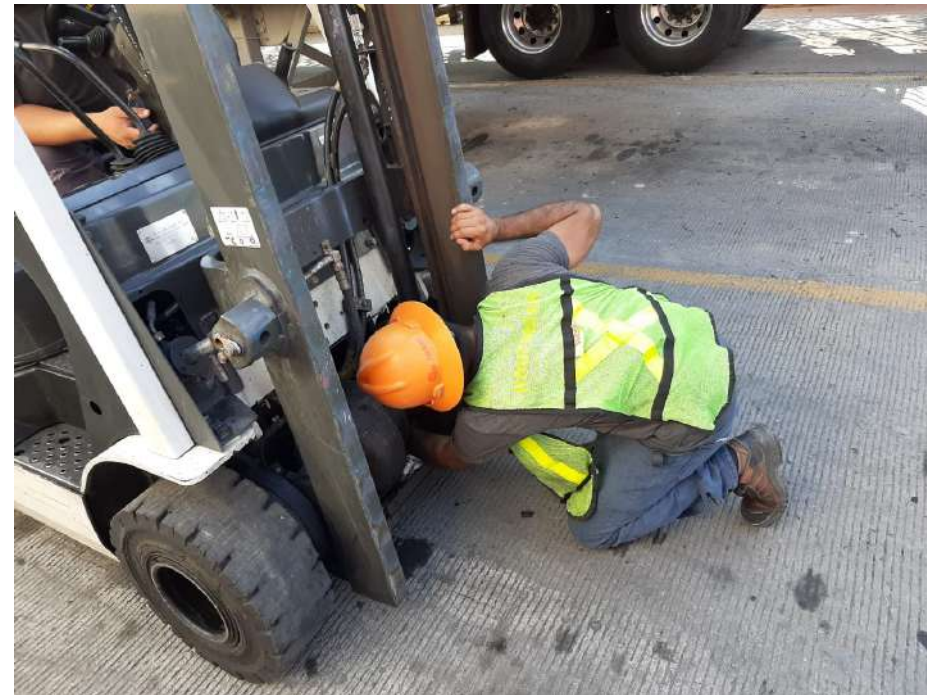
6.- Comprobación de freno, se encuentro frenando únicamente con la rueda derecha, se realiza calibración y queda frenando correctamente

- 1.- Queda trabajando con el pedal de freno bajo
- 2.- Se recomienda cambio de faro izquierdo
- 3.- Tapa del deposito de liquido de frenos dañada
- 4.- Se recomienda mantenimiento a sistema de frenos, pedal bajo

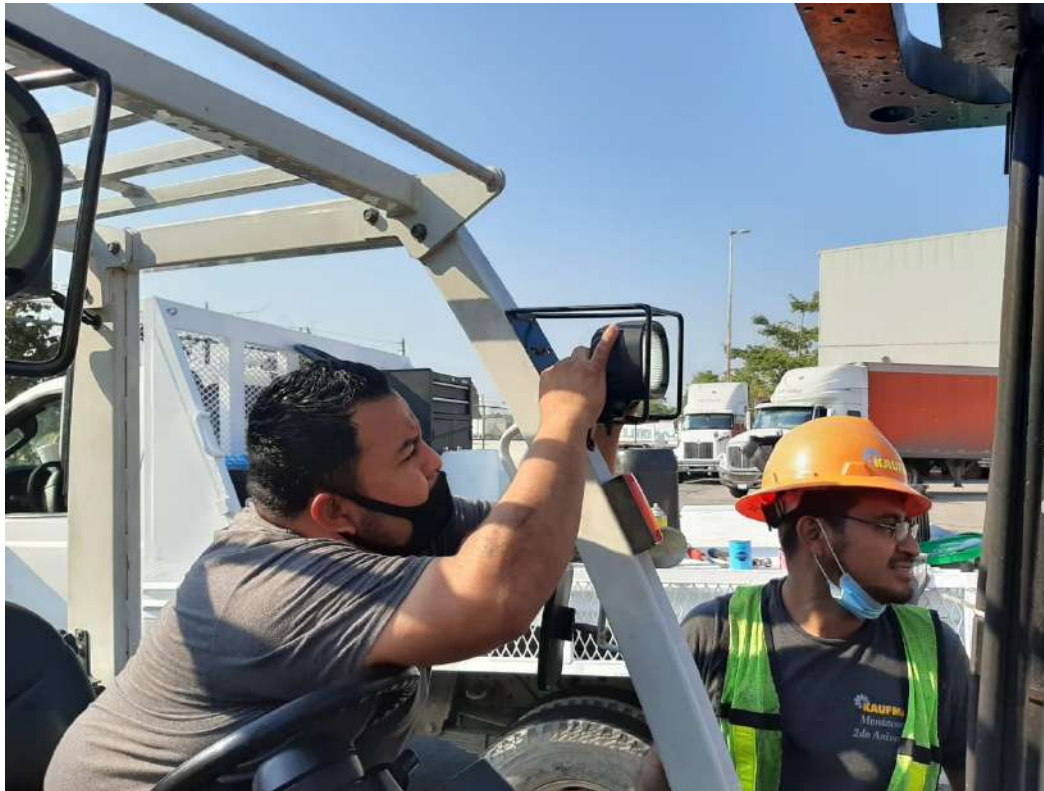
7.- Revisión de luces en general, se detecta faro izquierdo con falso, se revisa línea y se limpian arneses, diagnosticando faro dañado
