**Empresa:** TABAFRESH

**Equipo:** MONTACARGAS NISSAN

**Modelo:** CP1B2L25S

## EL EQUIPO NO DESARROLLA Y PRESENTA CONTRAEXPLOSIONES

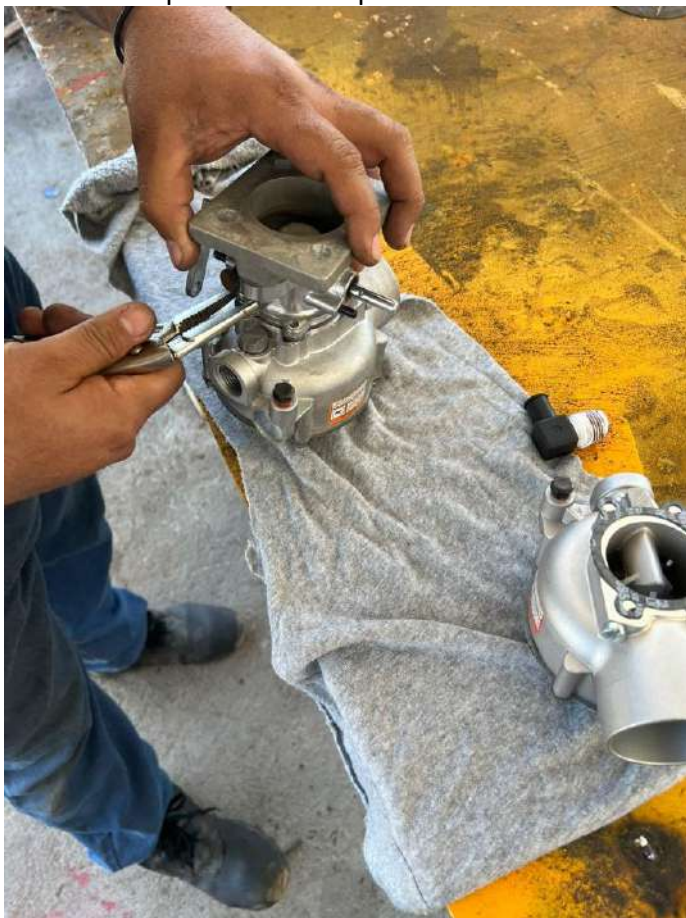
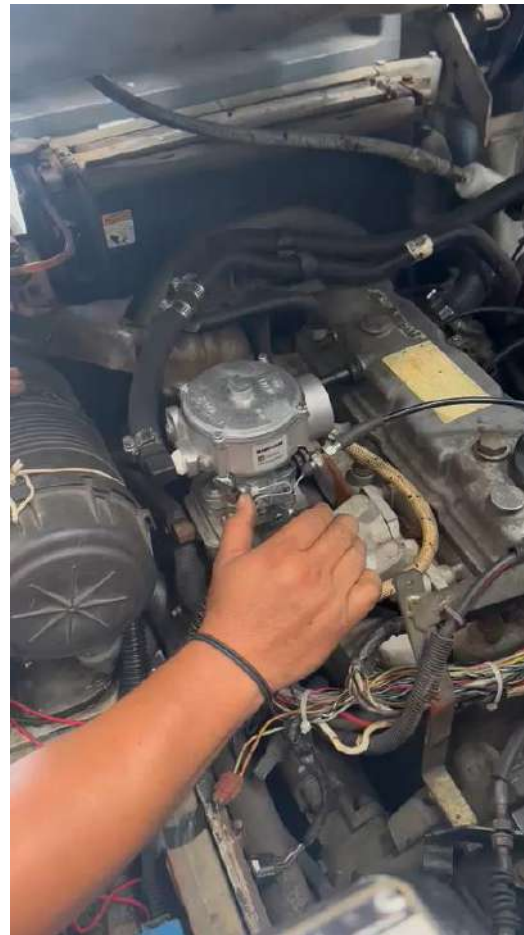
1.- Se reemplaza mezclador de gas por diafragma dañado y se queda acelerando correctamente, el equipo se entrega trabajando y durante la tarde reportan contraxplosiones nuevamente.

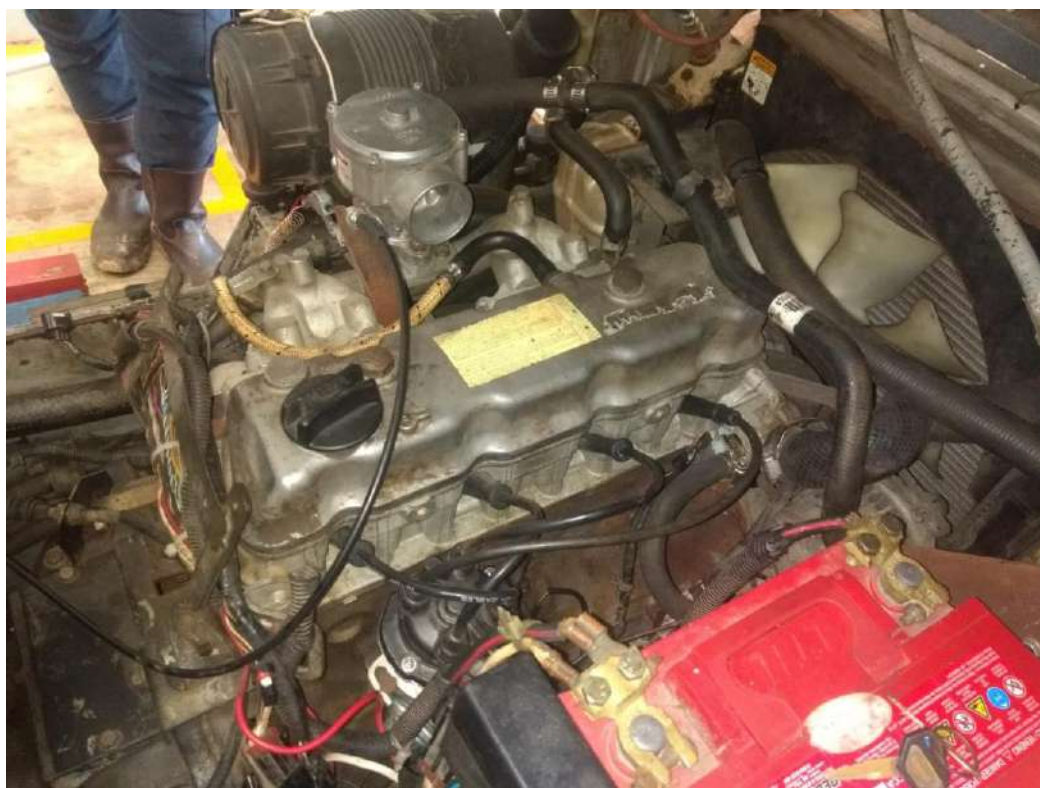
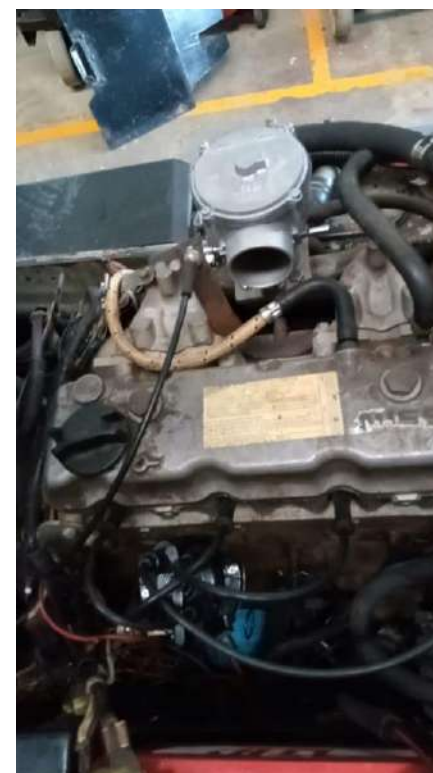
2.- Se reporta que le montacargas no enciende, se revisa equipo en general encontrando distribuidor dañado, se reemplaza y queda arrancando y acelerando correctamente. El equipo continua haciendo contraexplosiones.

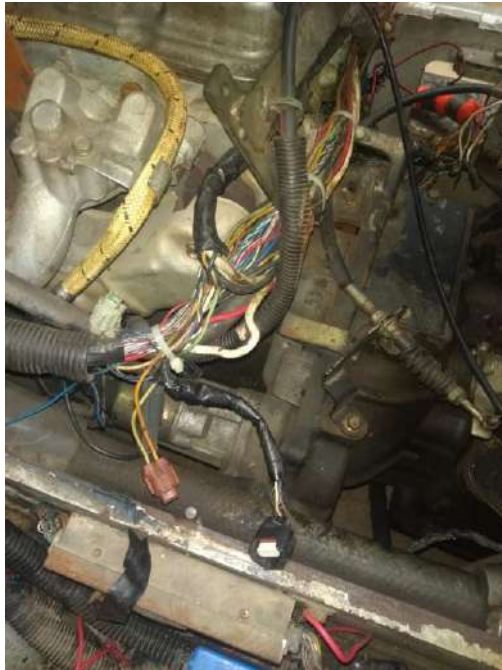
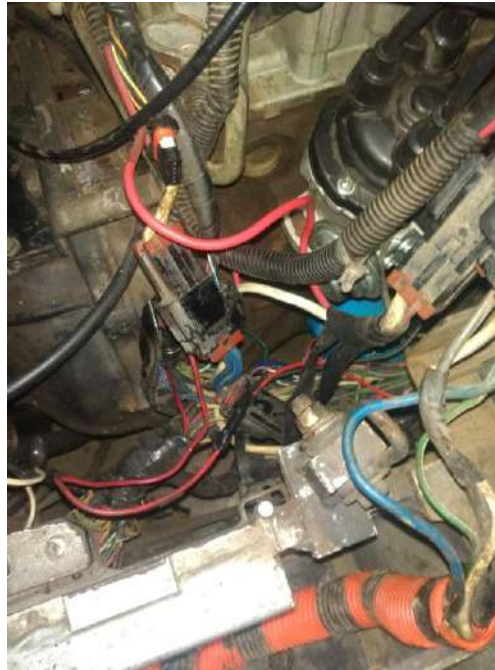
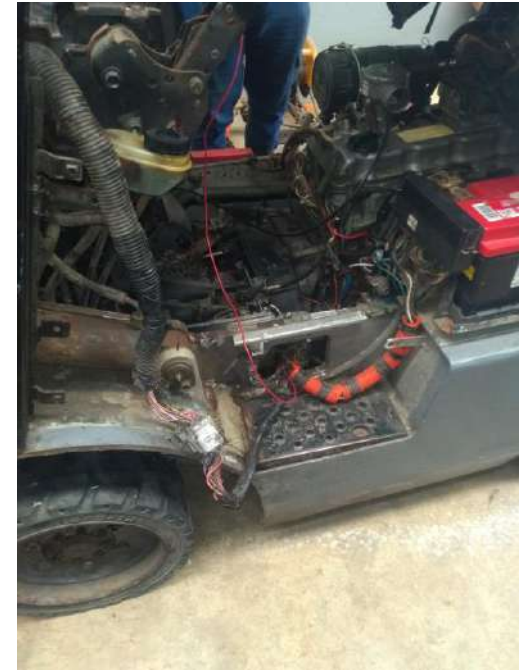
1. Daños en mezclador de gas, derivado a las contraexplosiones que produce el motor.
2. Daño en distribuidor derivado de mal estado del sistema eléctrico

El equipo continua presentando contraexplosiones aun así realizando el reemplazo de los componentes dañados, por lo que se requiere lo siguiente para continuar con su diagnostico

*\*El montacargas al momento de acelerar da avance estando en neutral (Esta falla no se tiene considerada para reparación).*

- Desmontaje de motor para revisión de engrane de árbol de levas-
- Desmontaje de cabeza de motor para revisión del estado de las válvulas
