**Empresa:** HARI MASA

**Equipo:** CATERPILLAR

**Modelo:** GP25N

## MANGUERA DE MASTIL EN MAL ESTADO Y SE CALIENTA: REEMPLAZO DE MANGUERAS DE MASTIL

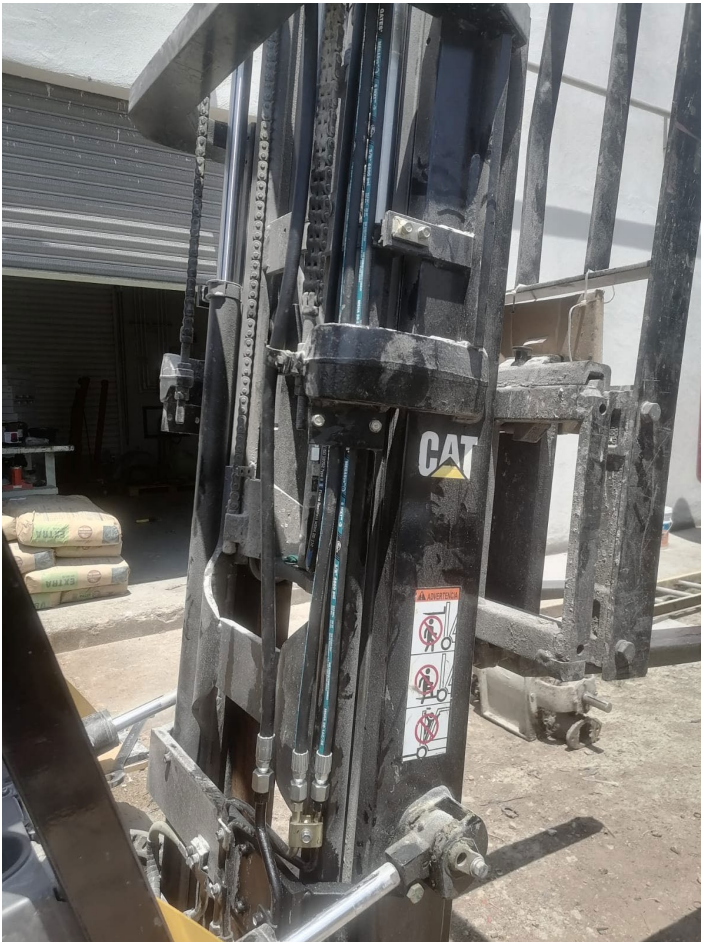
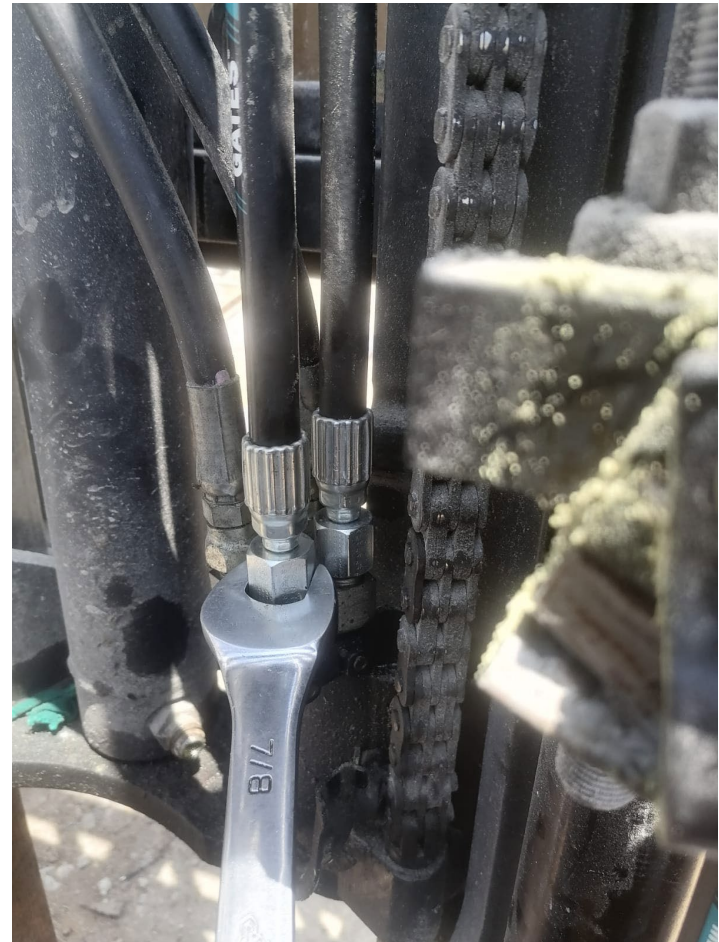
## MANGUERA DE MASTIL EN MAL ESTADO Y SE CALIENTA: REEMPLAZO DE MANGUERAS DE MASTIL

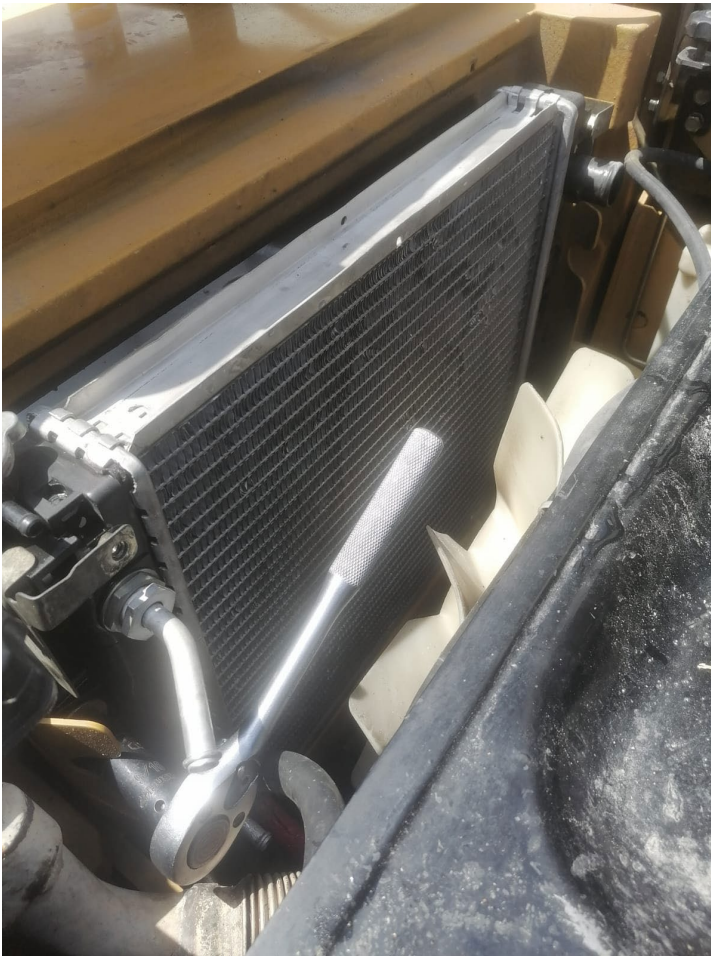
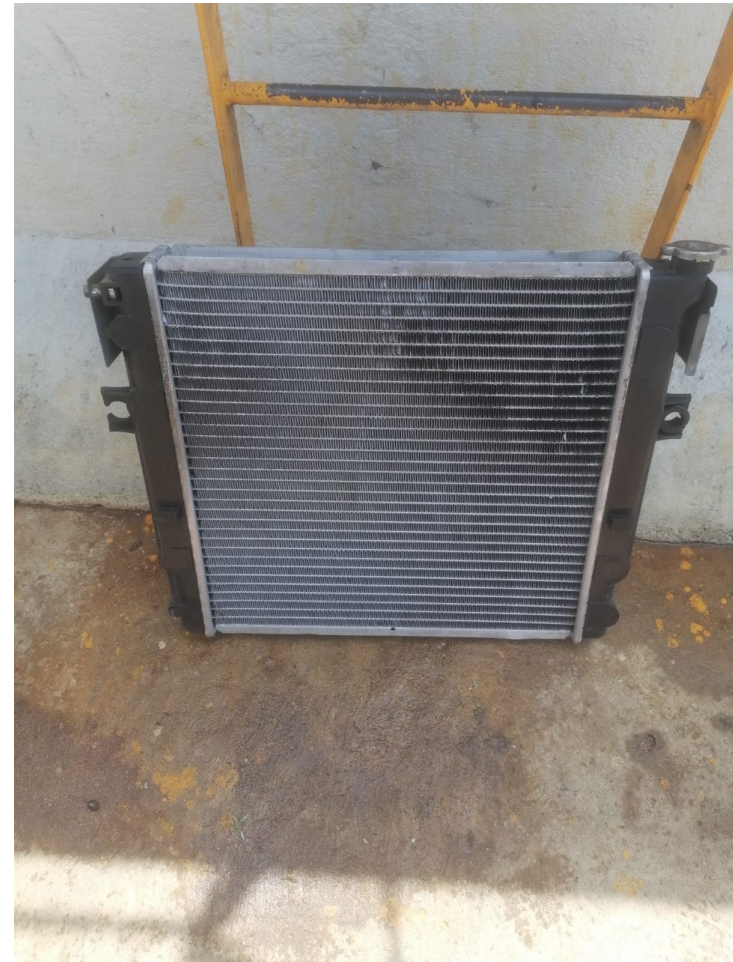
## MANGUERA DE MASTIL EN MAL ESTADO Y SE CALIENTA: DESMONTAJE DE RADIADOR

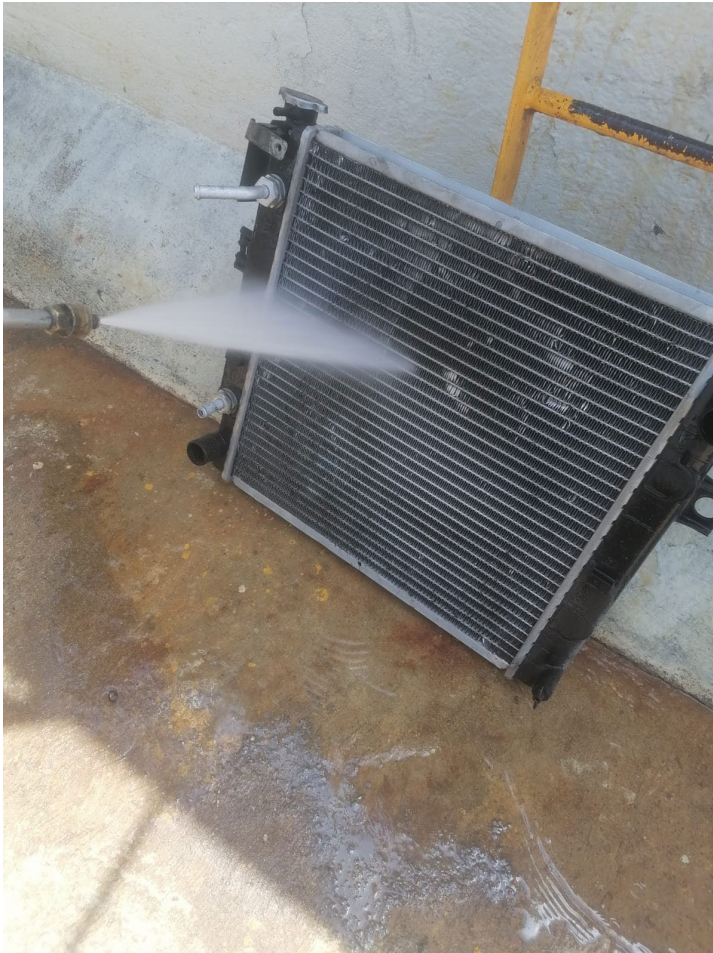
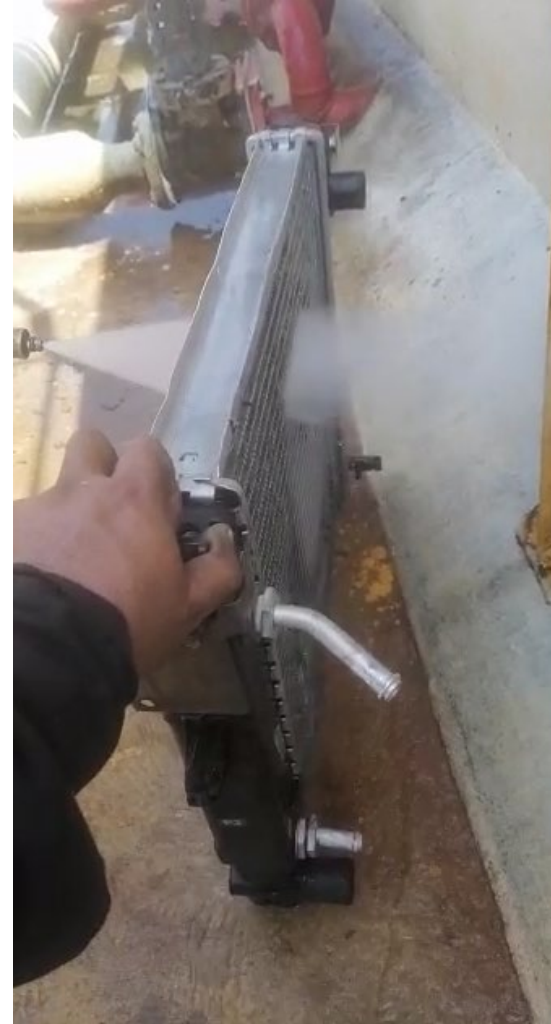
## MANGUERA DE MASTIL EN MAL ESTADO Y SE CALIENTA: LAVADO DE RADIADOR

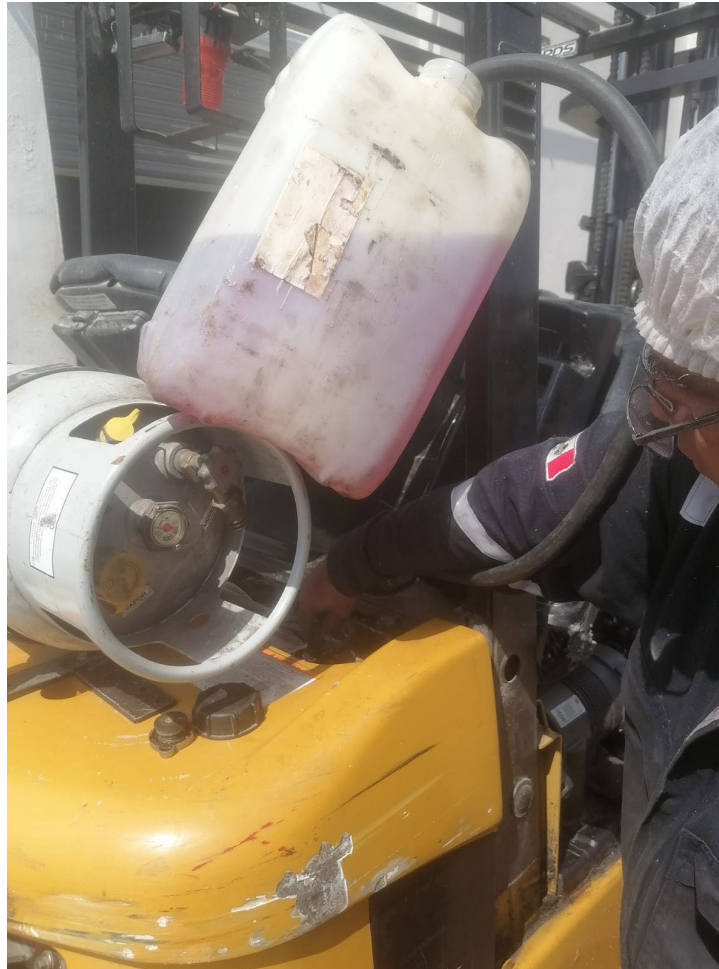
## MANGUERA DE MASTIL EN MAL ESTADO Y SE CALIENTA: CAMBIO DE ANTICONGELANTE

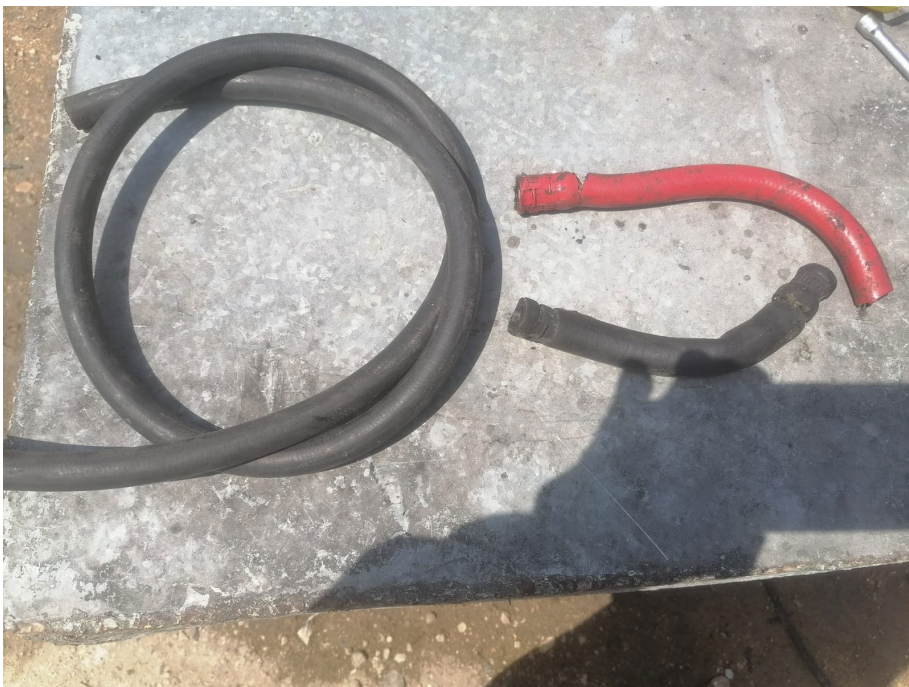
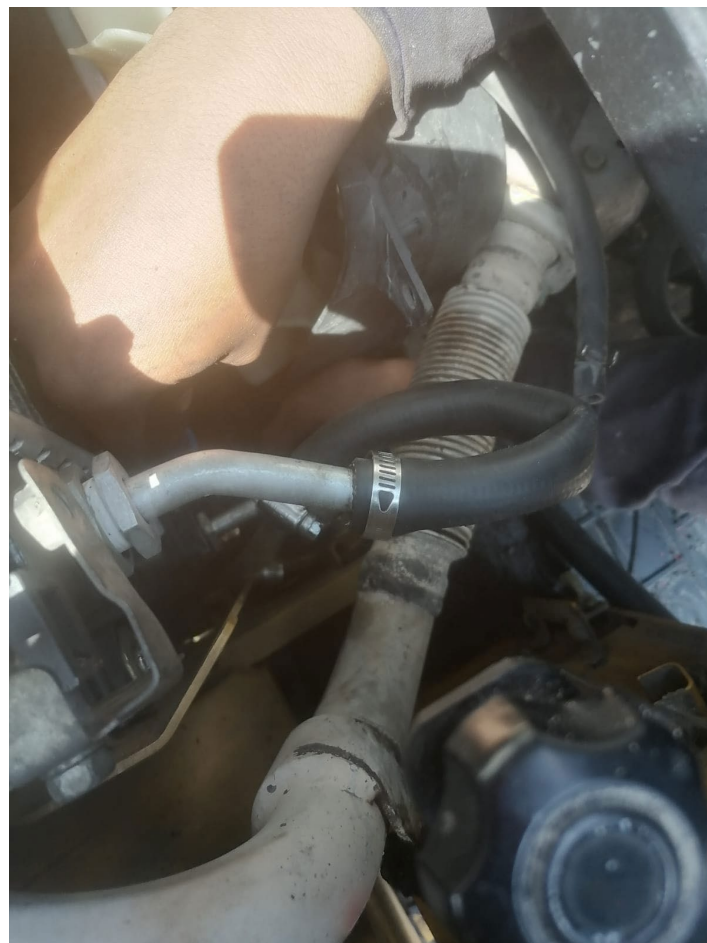
- REEMPLAZO DE 1 MANGUERA DEL GATO CENTRAL
- REEMPLAZO DE 2 MANGUERAS DEL DESPLAZADOR
- REEMPLAZO DE 1 MANGUERA DEL RADIADOR
- REEMPLAZO DE 2 MANGUERAS DEL ENFRIADOR
- LLANTAS DELANTERAS PRESENTAS DESGASTE
- TOLDO DE VENTILADOR PRESENTA BRETADURA
- SE ENCUENTRA DEPOSITO DEL RADIADOR SIN TAPA

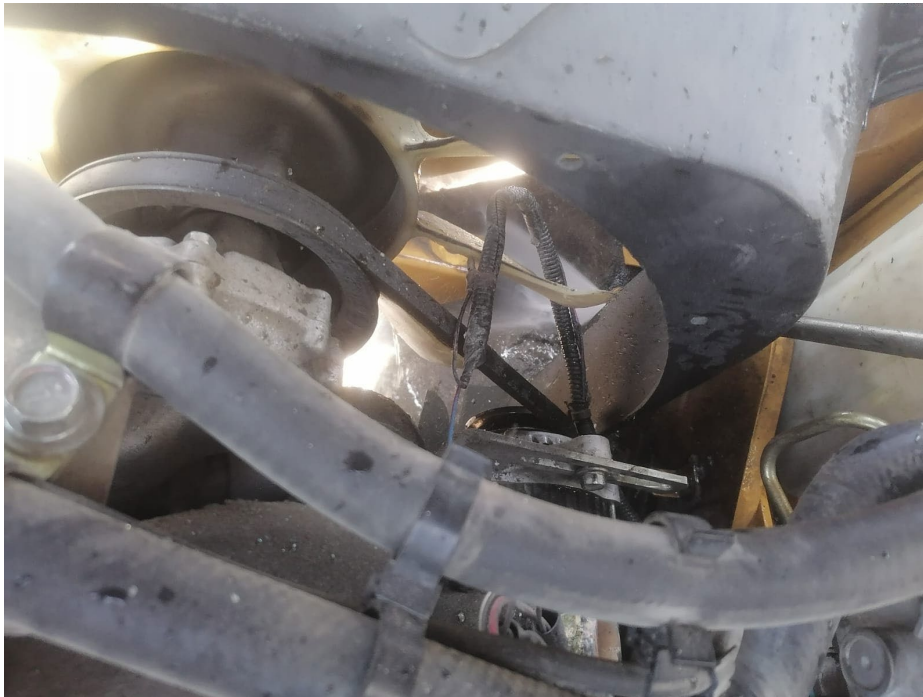
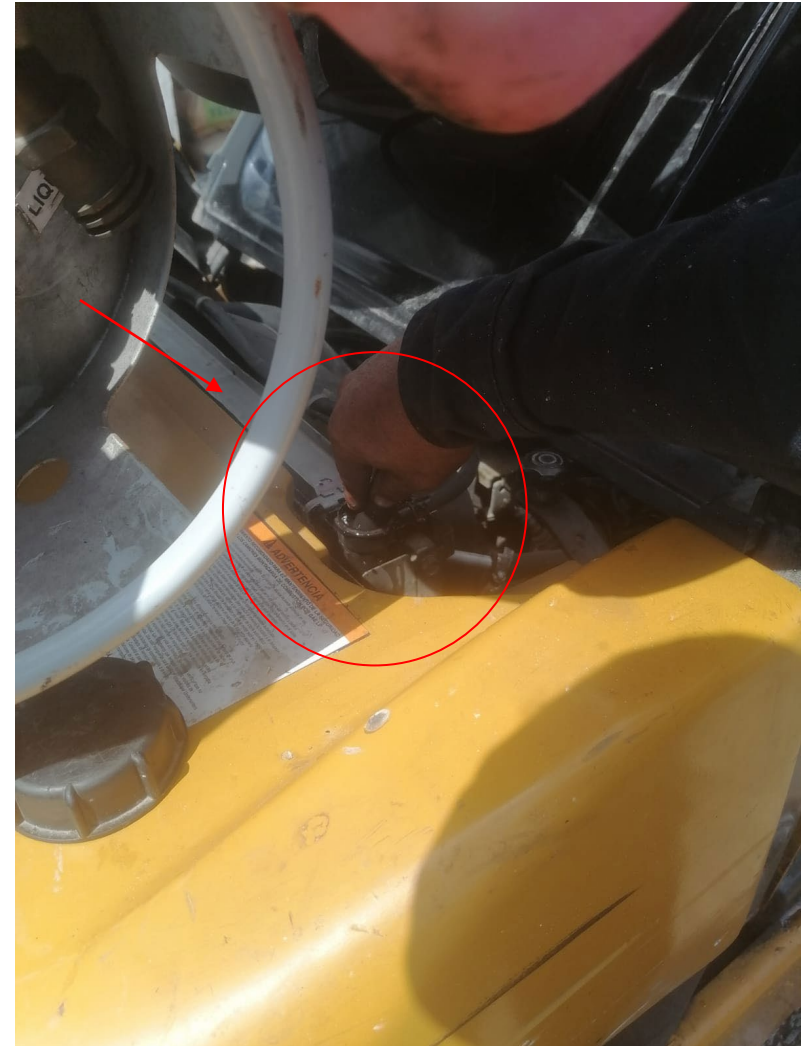
- REEMPLAZO DE 1 MANGUERA DEL GATO CENTRAL
- REEMPLAZO DE 2 MANGUERAS DEL DESPLAZADOR
- REEMPLAZO DE 1 MANGUERA DEL RADIADOR
- REEMPLAZO DE 2 MANGUERAS DEL ENFRIADOR
- LLANTAS DELANTERAS PRESENTAS DESGASTE
- TOLDO DE VENTILADOR PRESENTA BRETADURA
- SE ENCUENTRA DEPOSITO DEL RADIADOR SIN TAPA
