Empresa: DIAVAZ

N. Orden: KAUF1787

Equipo: YALE

Modelo: NR04EBNM36TE107

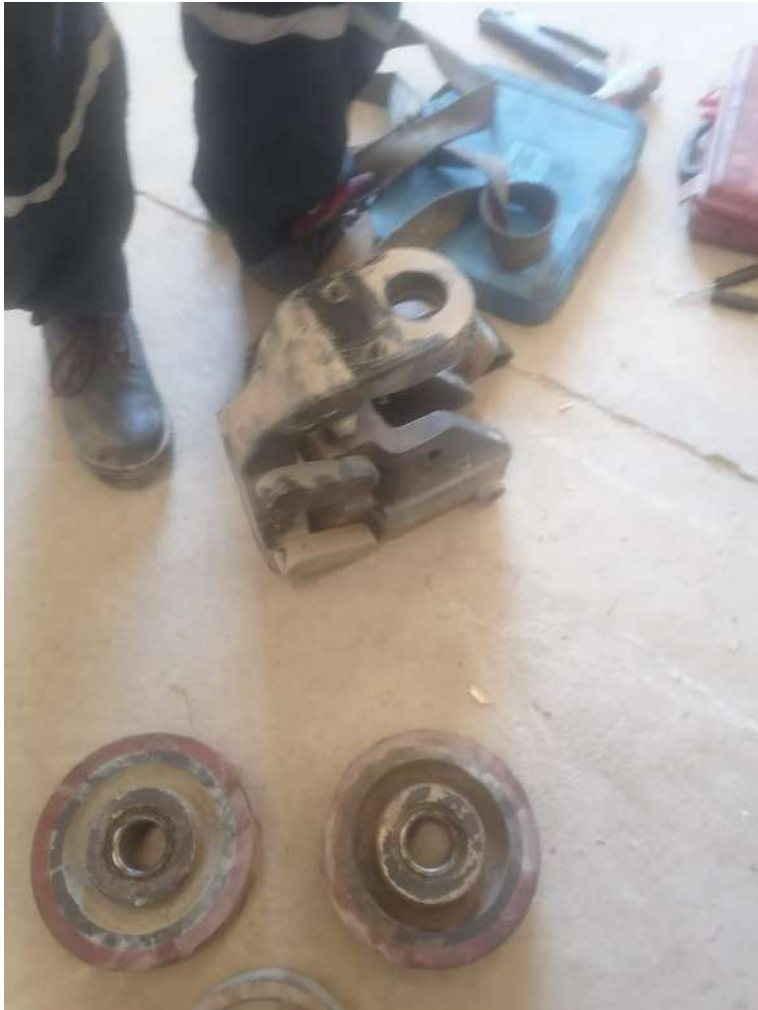
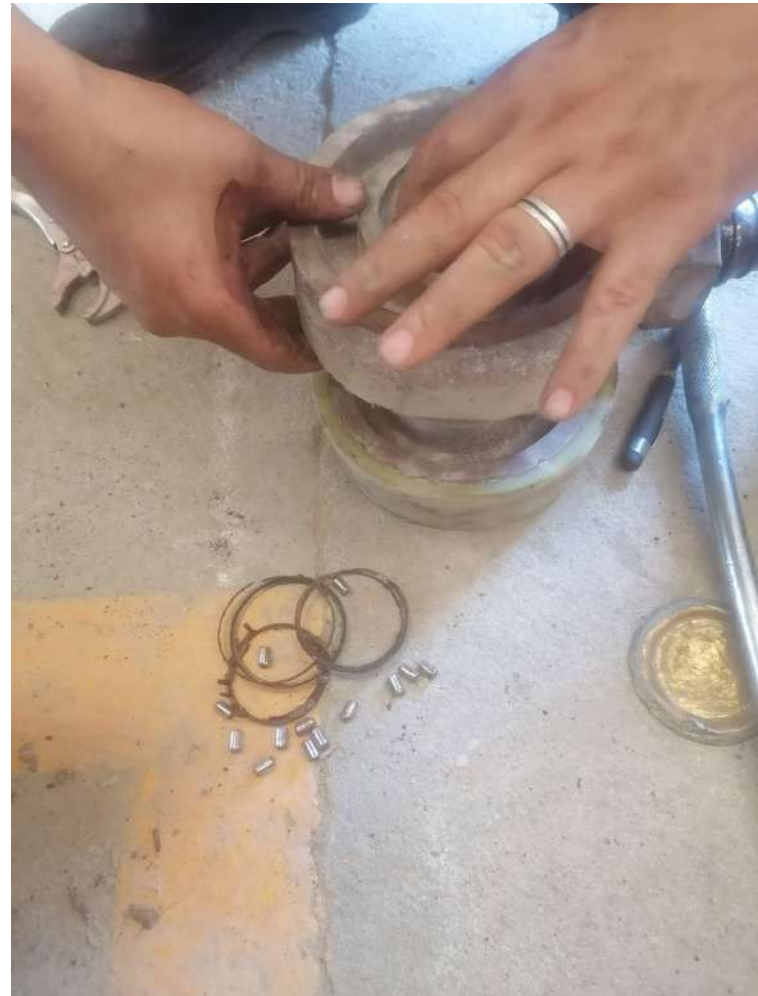
## **TORNILLO QUE VA EN LA LLANTA TIENE JUEGO: SE DESMONTA SUSPENSIÓN POR BALERO DAÑADO**

- SE OBSERVAN LLANTAS DESGASTADAS Y DAÑADAS
- PRESENTA DESGASTE EN PERNOS Y BALEROS DAÑADOS

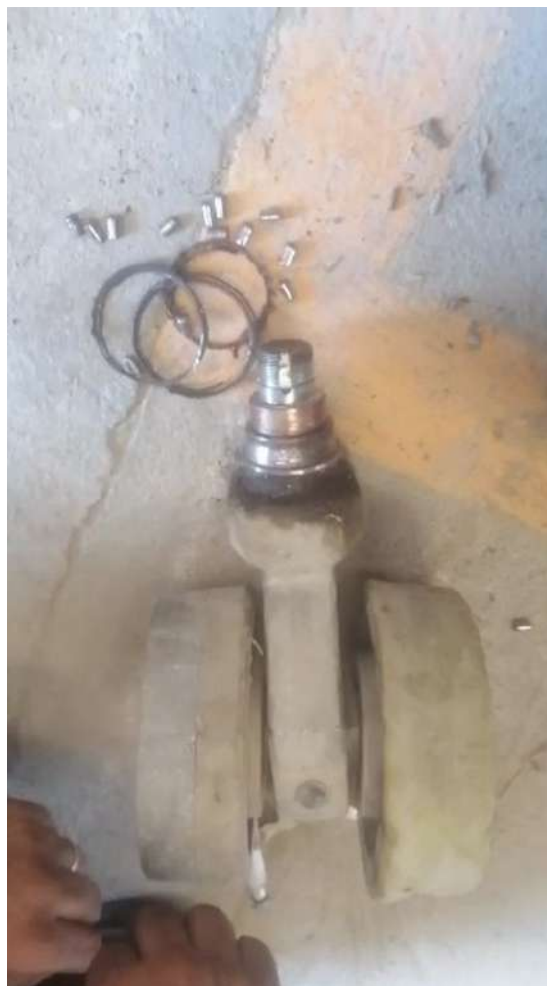
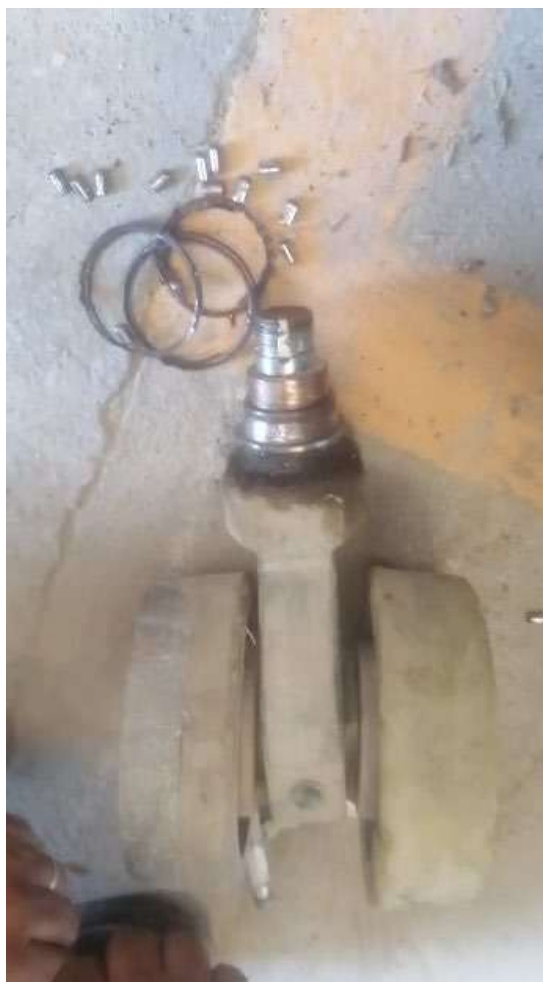
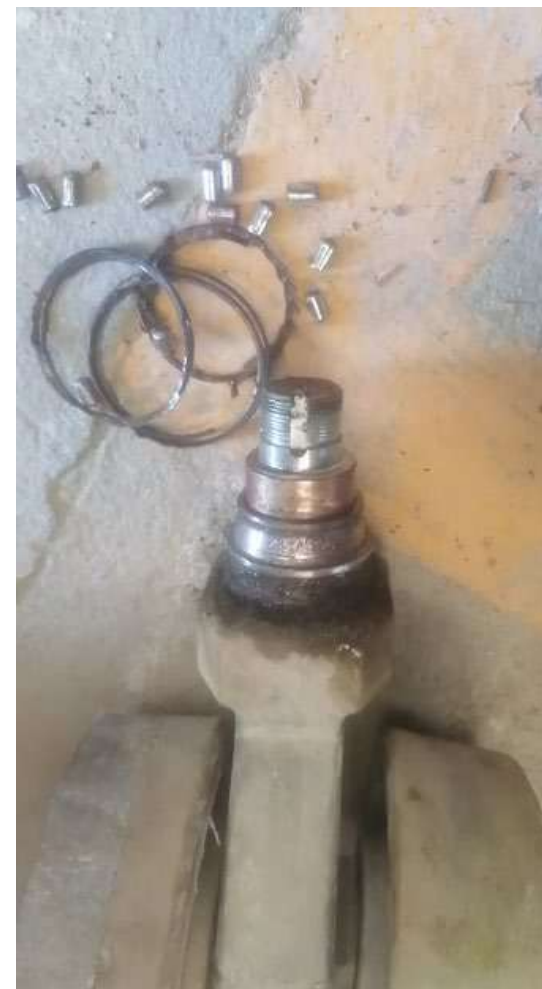
## TORNILLO QUE VA EN LA LLANTA TIENE JUEGO: SE DESMONTA SUSPENSIÓN POR BALERO DAÑADO

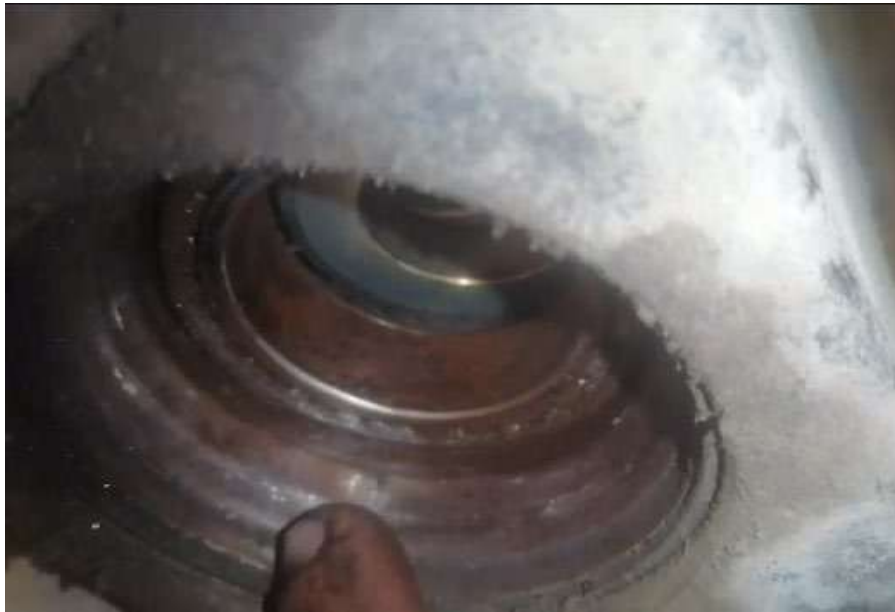
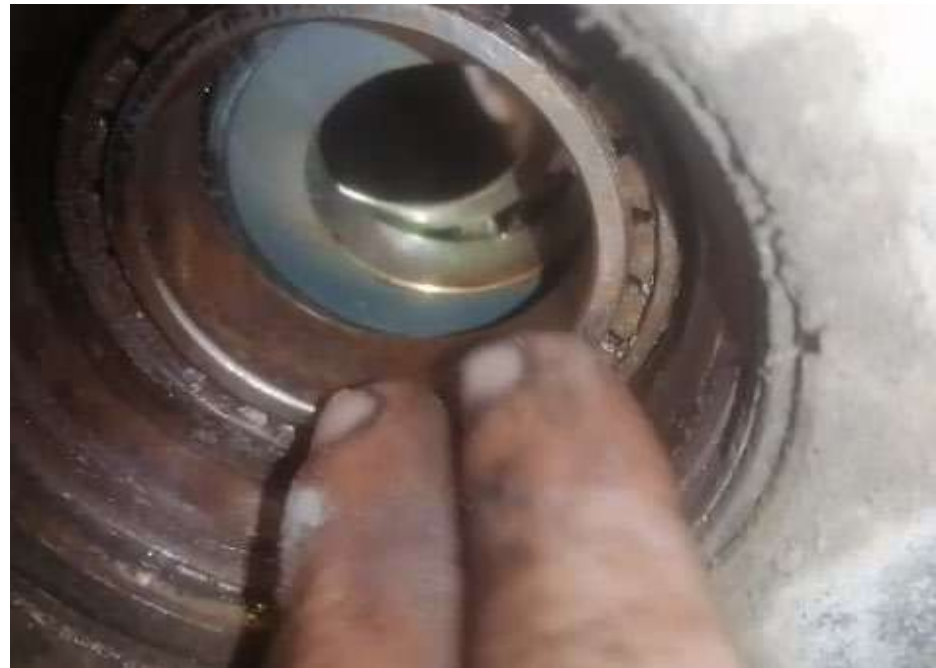
**TORNILLO QUE VA EN LA LLANTA TIENE JUEGO:**  
**SE DESMONTA SUSPENSIÓN POR BALERO DAÑADO**

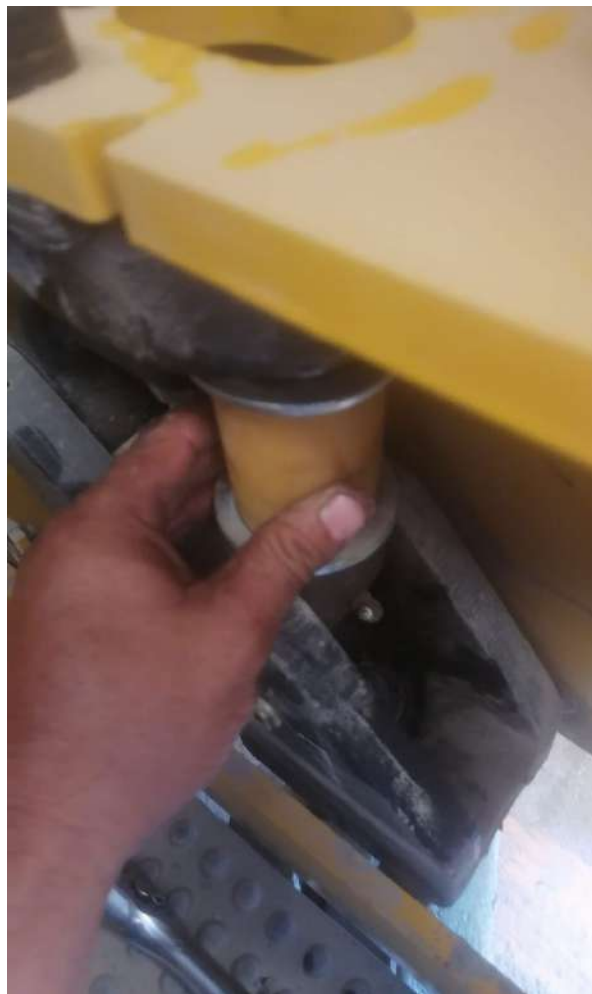
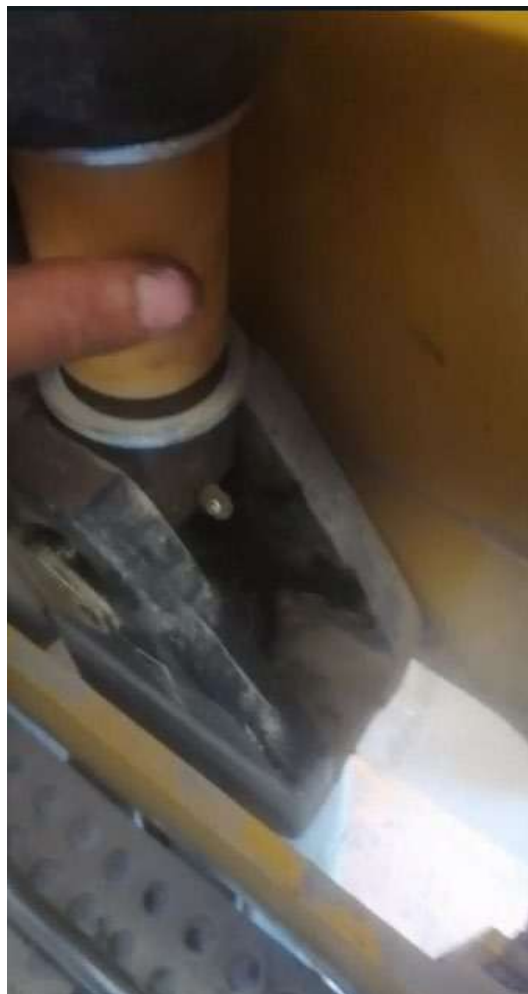
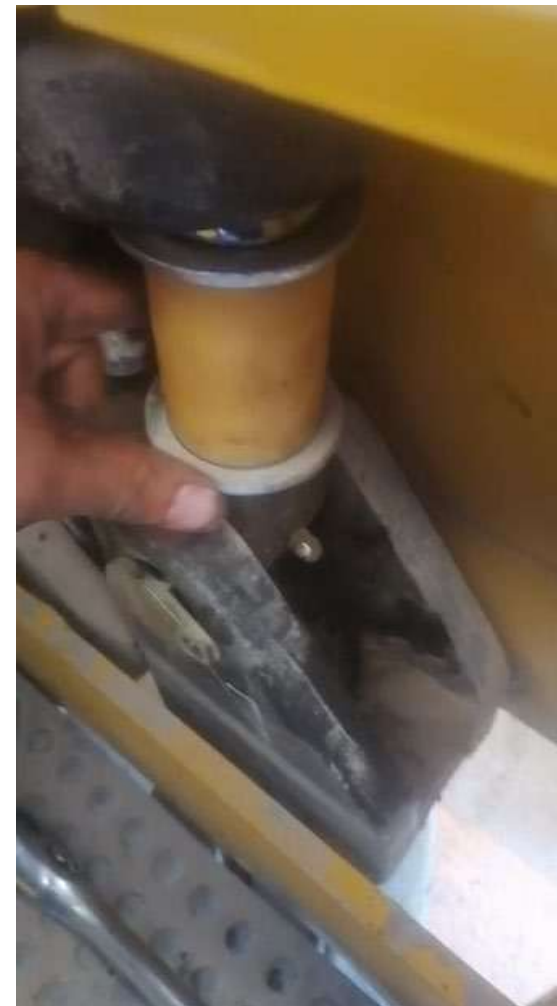
**TORNILLO QUE VA EN LA LLANTA TIENE JUEGO:  
SE DESMONTA SUSPENSIÓN POR BALERO DAÑADO**
