| Empresa: UPL | Solicitante: | Código QR: VHSA-0113 | N. Orden: KAUF2139 | Fecha: 26/06/2023 |
| Equipo: CATERPILLAR | Modelo: GP30N | Serie: AT13G02029 | N° Económico: | Horómetro: 3,400 HRS |

**CODIGO E-32, EQUIPO PRESENTA CALENTAMIENTO:**

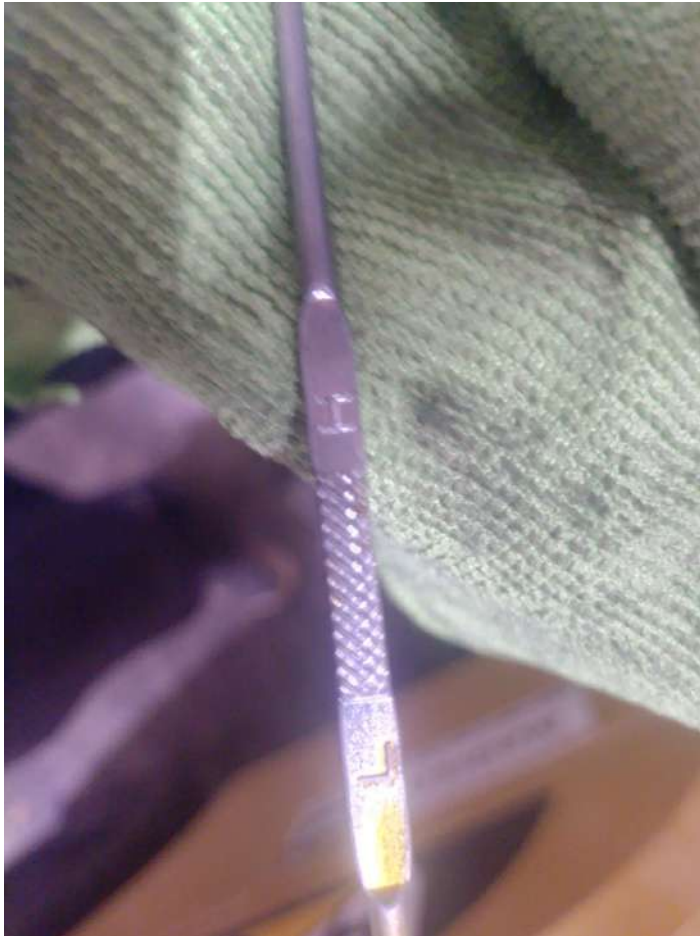
### **CODIGO E-32, EQUIPO PRESENTA CALENTAMIENTO:**

NIVELACION DE ACEITE DE MOTOR (2.25LTS).
