| <b>Empresa:</b> | HARIMASA | <b>Solicitante:</b> | | <b>Código QR:</b> | VHSA-0098 | <b>N. Orden:</b> | KAUFSN | <b>Fecha:</b> | 15/12/2023 |
| <b>Equipo:</b> | CATERPILLAR | <b>Modelo:</b> | GP25N | <b>Serie:</b> | AT35A07787 | <b>Ubicación</b> | CÁRDENAS | <b>Horómetro:</b> | 18853.9HRS |

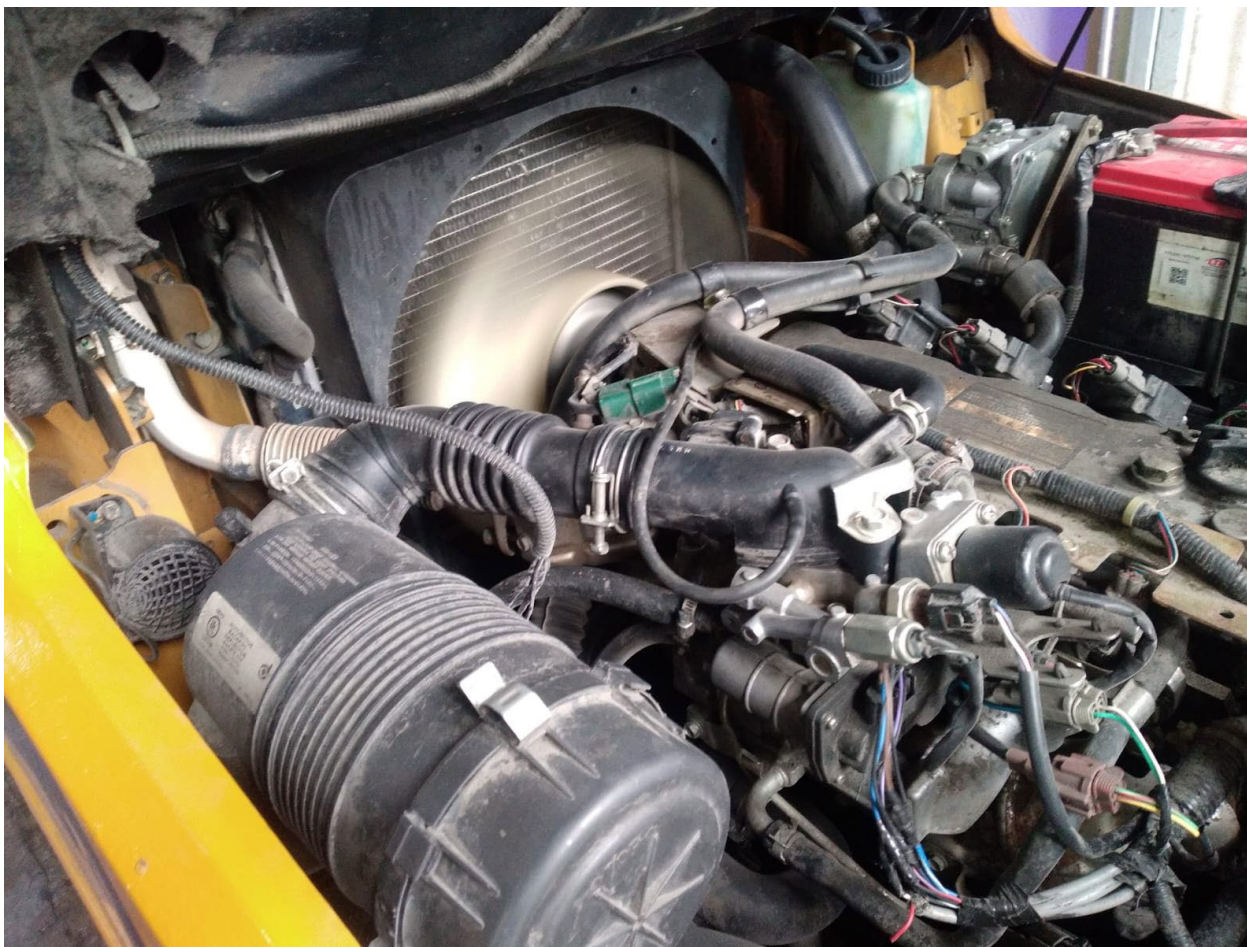
## LIMPIEZA DE FILTRO DE AIRE

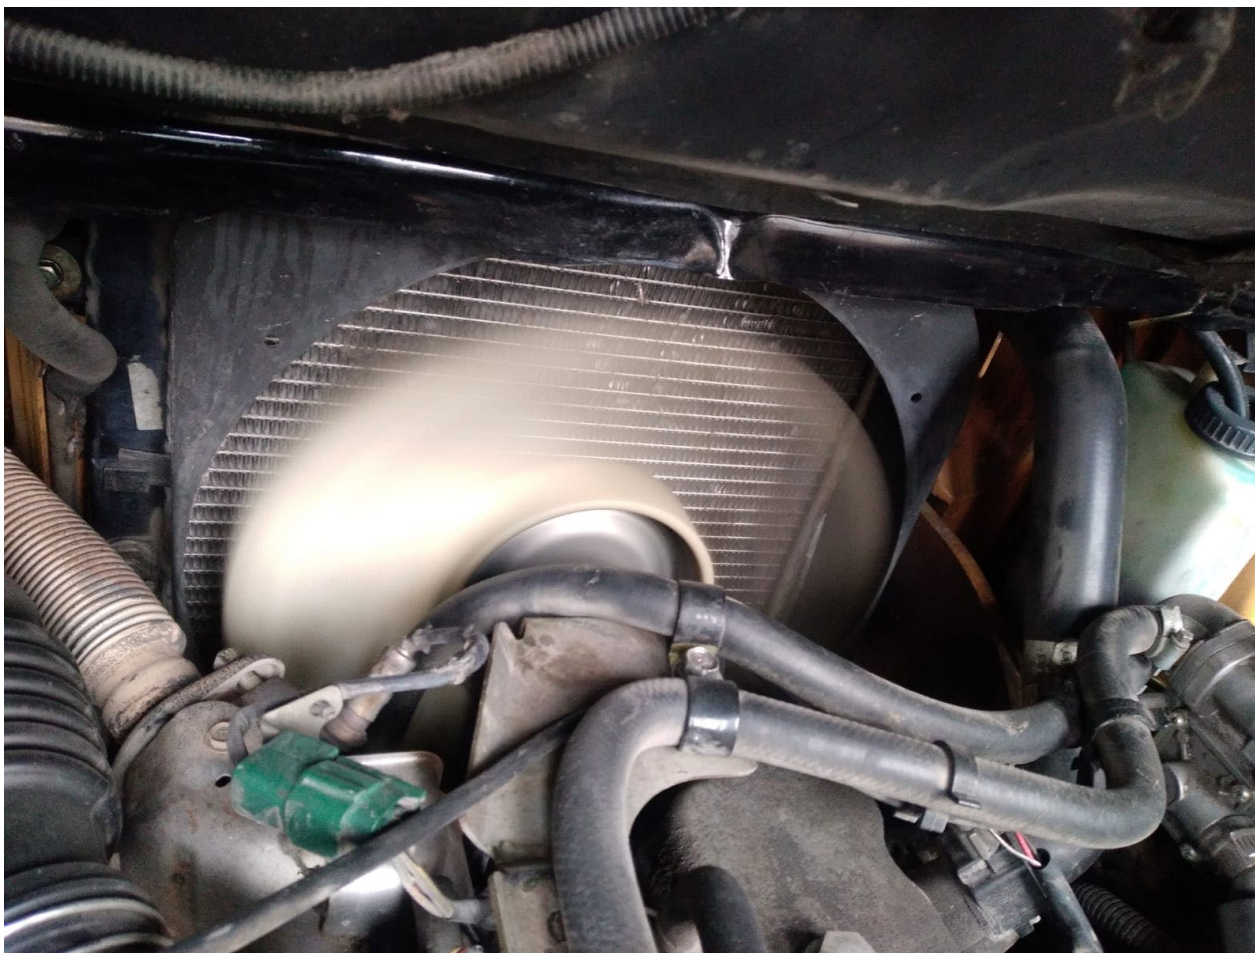
## SE PURGO LINEAS DE MANGUERAS DE ANTICONGELANTE
