| <b>Empresa:</b> | KAUFMANN | <b>Solicitante:</b> | ISRAEL CARMONA | <b>Código QR:</b> | MONT-23 | <b>N. Orden:</b> | KAUF2785 | <b>Fecha:</b> | 27/01/2024 |
| <b>Equipo:</b> | TOYOTA | <b>Modelo:</b> | 7FBEU20 | <b>Serie:</b> | 15798 | <b>Ubicación</b> | | <b>Horómetro:</b> | 10,278.9 HRS |

**ACTIVIDADES REALIZADAS:**

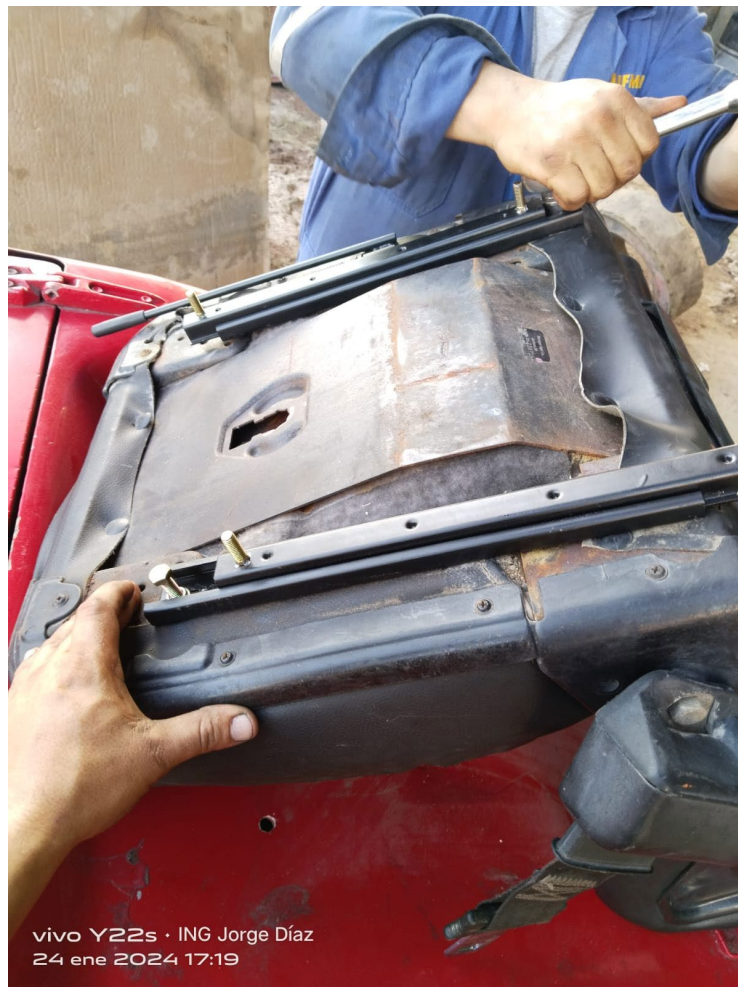
### \*INSTALACIÓN DE RIEL DE ASIENTO

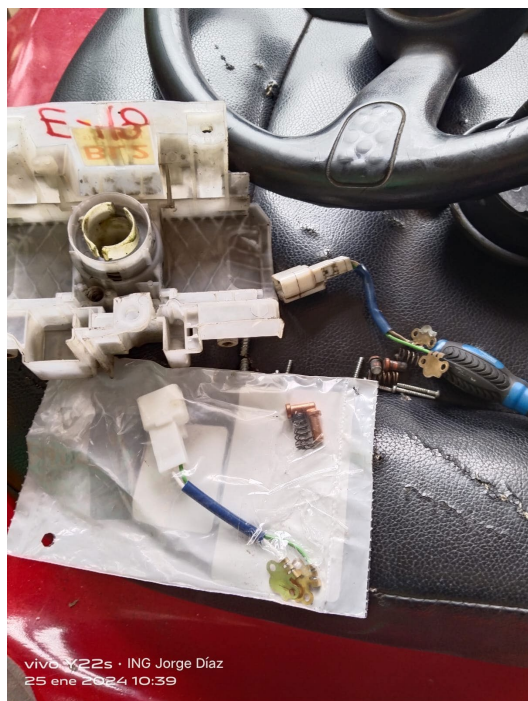
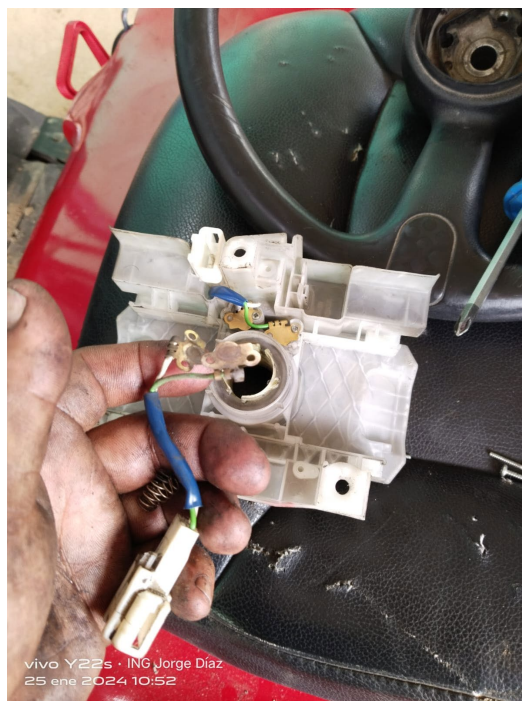
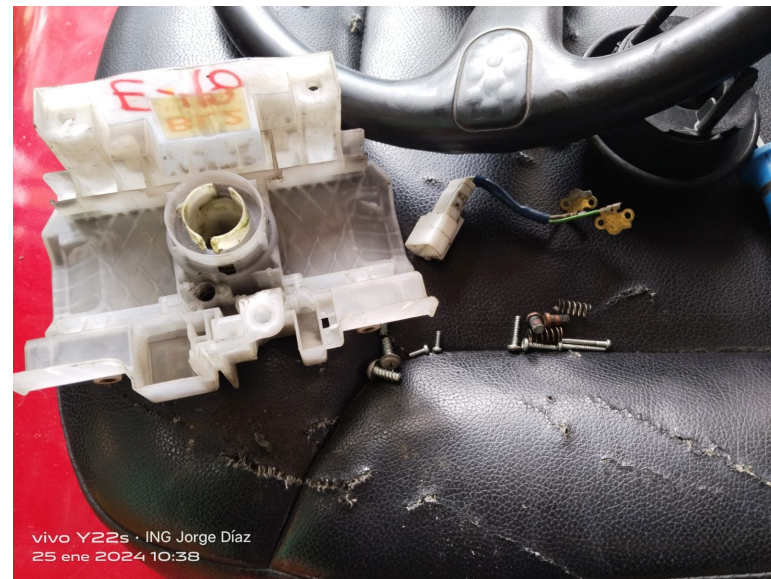
### \*INSTALACIÓN DE KIT DE CONTACTO DE CLAXÓN
