| <b>Empresa:</b> DICONSA | <b>Solicitante:</b> ESTEBAN ALEGRÍA | <b>Código QR:</b> VHSA-0224 | <b>N. Orden:</b> KAUF3166 | <b>Fecha:</b> 01/02/2024 |
| <b>Equipo:</b> MITSUBISHI | <b>Modelo:</b> FG25NGLP | <b>Serie:</b> AF17D20779 | <b>Ubicación:</b> CENTRAL | <b>Horómetro:</b> 13,395.9 H |

## \*DESMONTAJE DE RADIADOR PARA SU REPARACIÓN

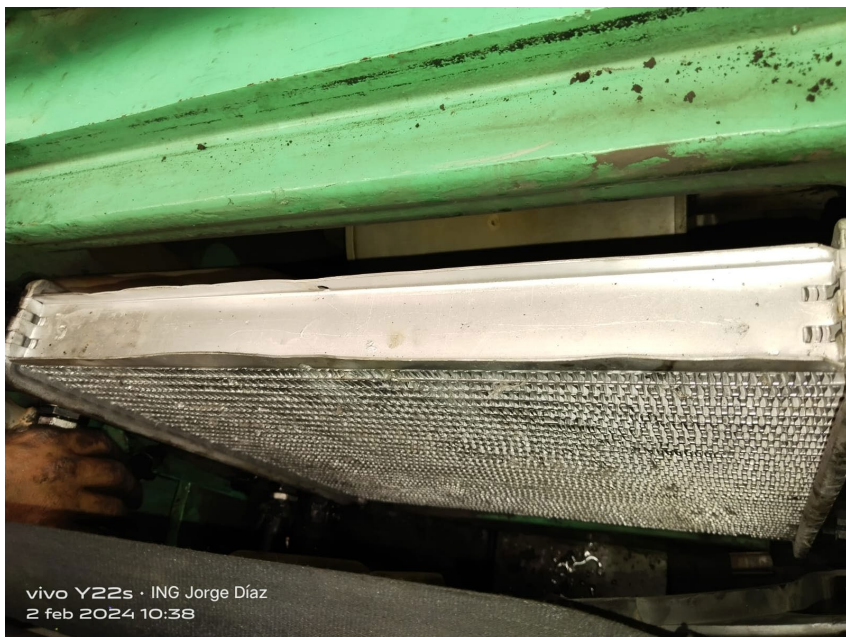
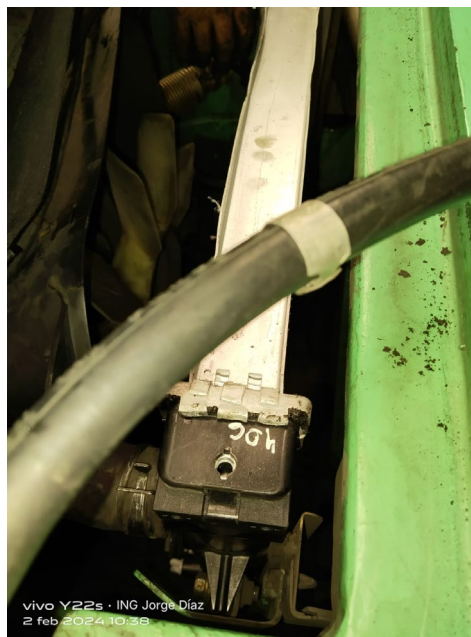
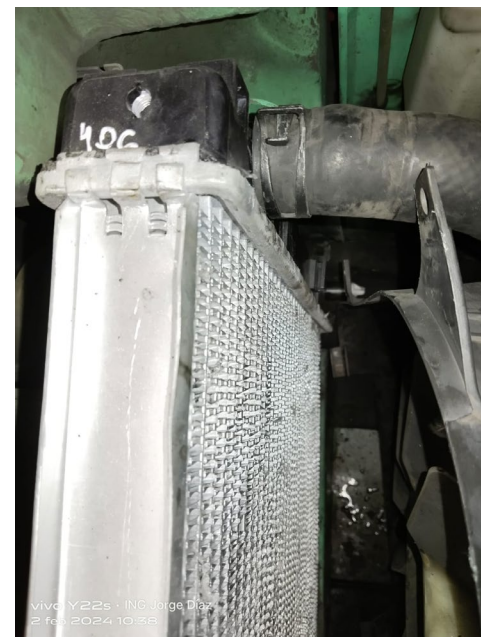
## \*INSTALACIÓN DE RADIADOR

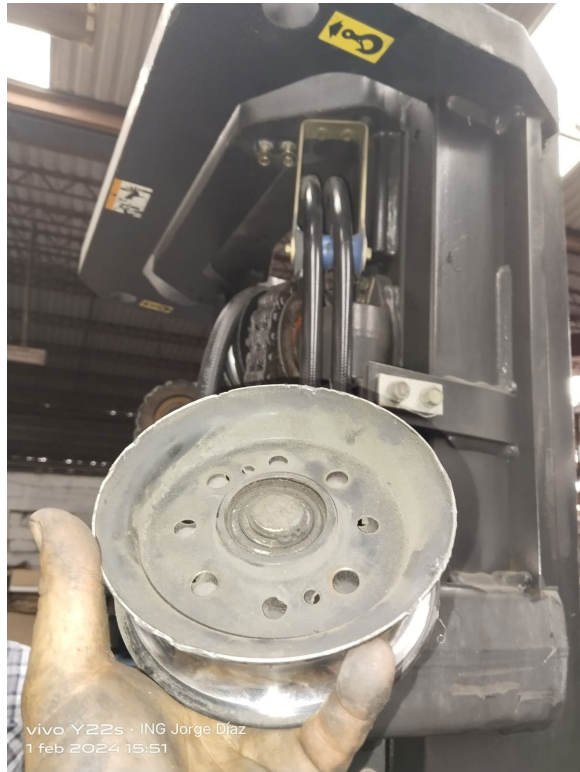
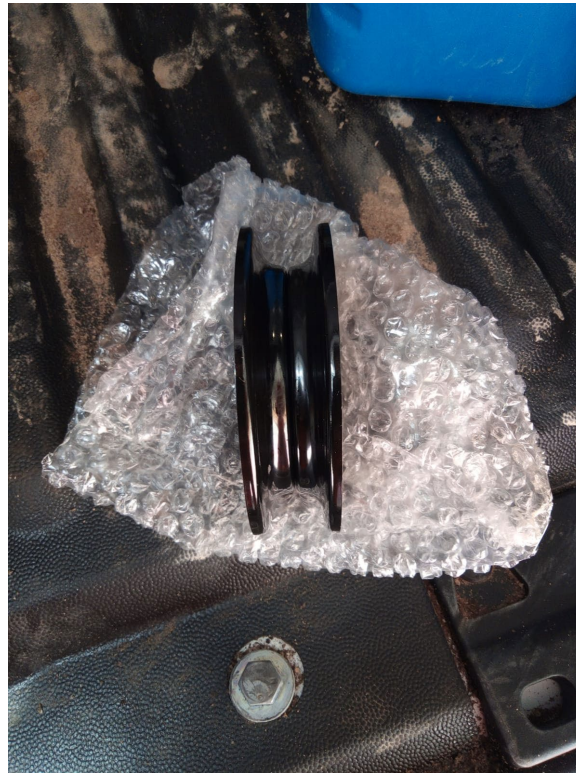
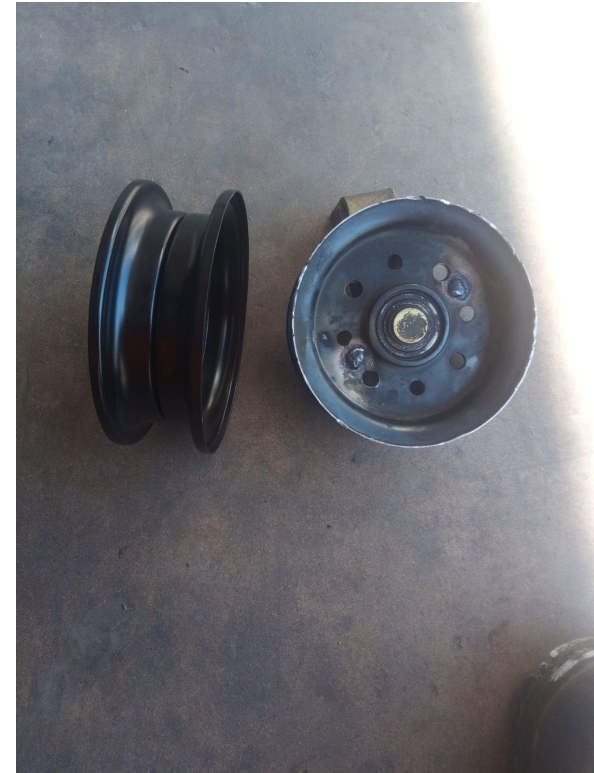
## \*REEMPLAZO DE POLEA DE MANGUERAS GEMELAS

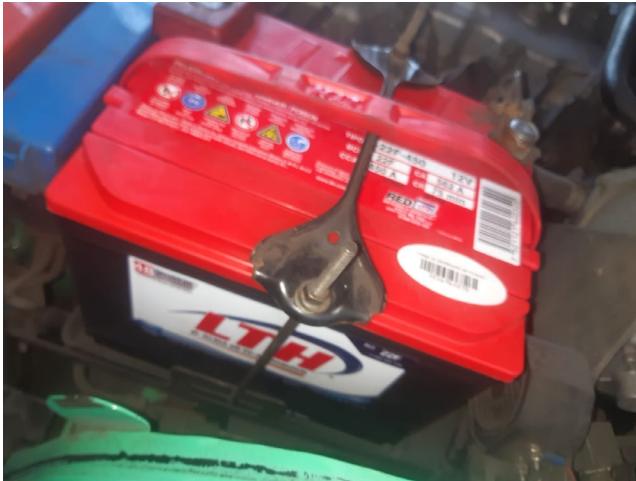
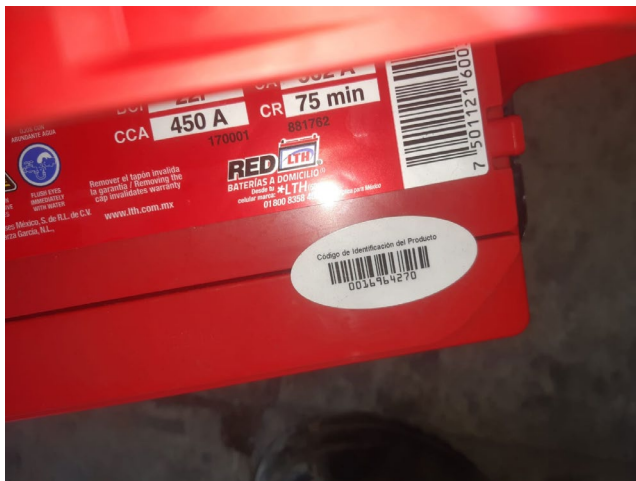
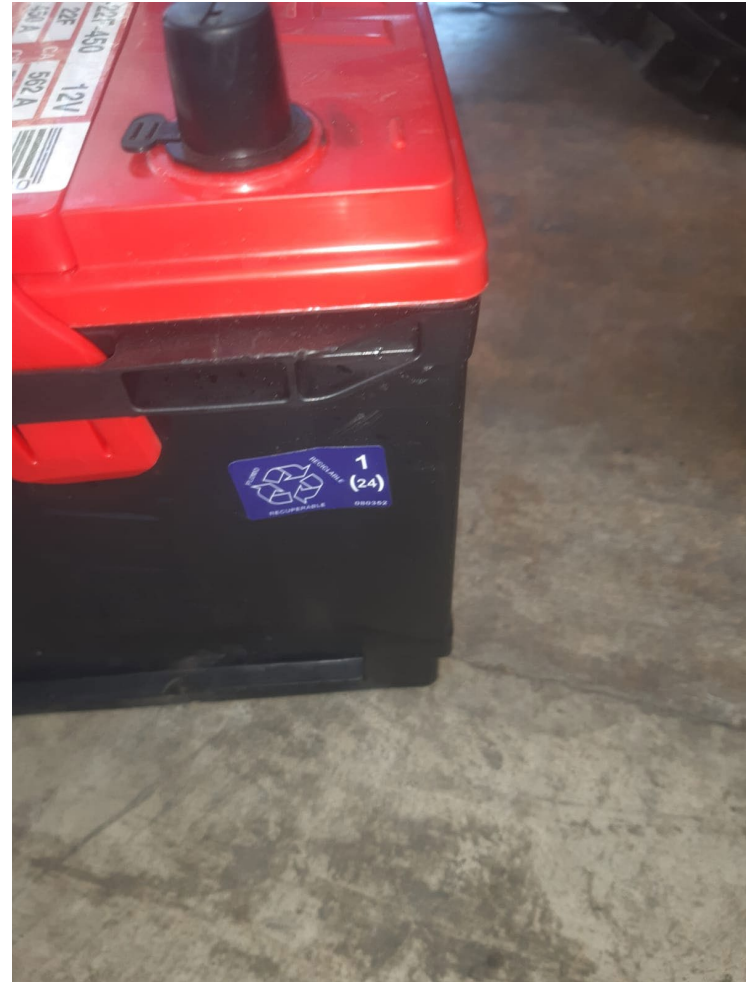
## \*CAMBIO DE BATERÍA
